# Tilstandsrapport

Boligbygg med flere boenheter

Borgenhagen 17, 2040 KLØFTA

Befaringsdato: 15.09.2025

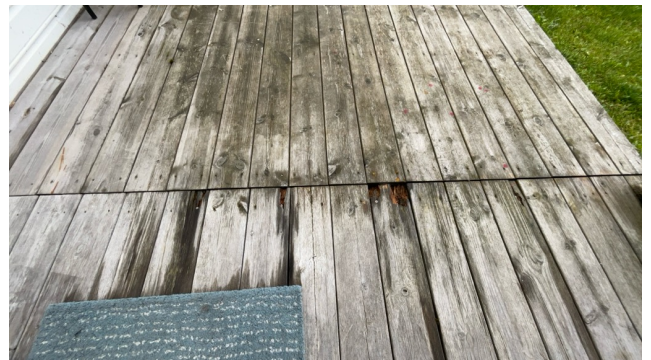
### TG 3 Balkonger, terrasser og rom under balkonger - avvik råte

**Vurdering av avvik:**  
• Det er påvist fukt-/råteskader i konstruksjonen. Stedvis lokale råteskader på terrassen bak huset.

Stedvis synlig råteskader.

**Konsekvens/tiltak**  
• Råteskadede konstruksjoner må skiftes ut.

**Kostnadsestimat: 10 000 - 50 000**

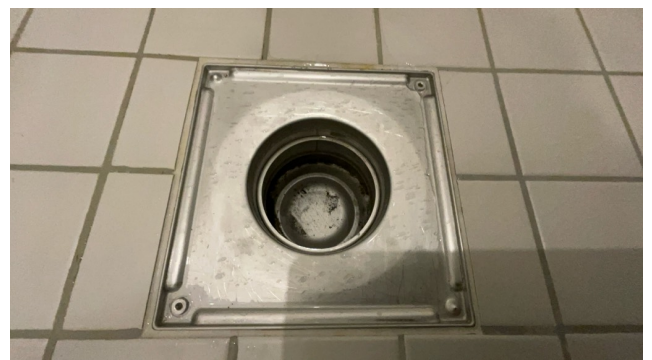
### Vurdering av avvik:

Kontroll av sluk.

- Overvåk tilstanden jevnlig. For å få tilstandsgrad 0 eller 1 må tettesjiktet skiftes ut, men tidspunktet for når dette er nødvendig er vanskelig å si noe om.
- Det er viktig å merke seg at levetiden til en membran varierer basert på kvalitet, installasjon og bruk. Eldre membraner kan bli sprø og sprekke opp, noe som fører til at de mister sin vanntettende funksjon. Dette kan resultere i vannlekkasjer gjennom vegger og gulv og fuktskader.

Dokumentasjon bør innhentes hvis mulig.

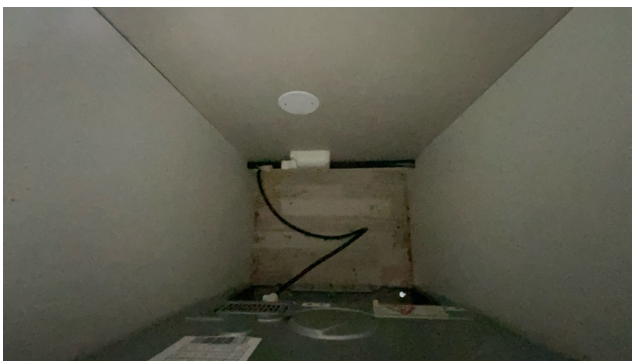
Kontroll bak ovn. Ingen tegn til fuktskader på befaringsdagen.

Kontroll bak kjøleskap. Ingen tegn til fuktskader på befaringsdagen.

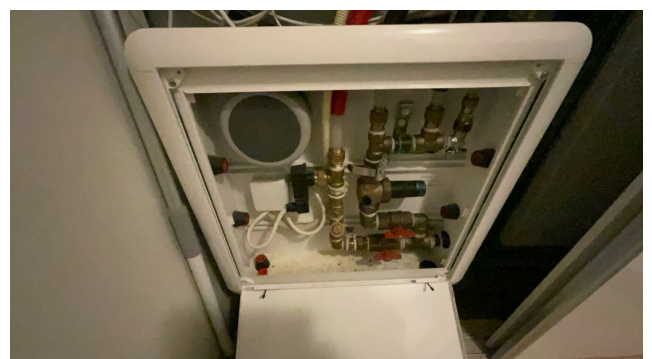
Besiktigelse av røropplegg.

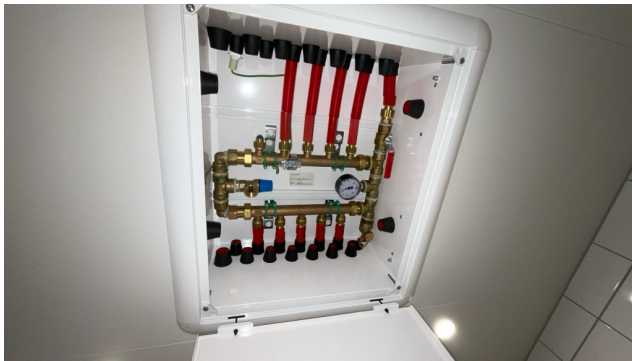
Besiktigelse av røropplegg.
