# Neset 69 A 5267 ESPELAND

## Tilstandsrapport Eierskifte

| Rapportdato: | 17.2.2026 (Gyldig til 17.2.2027) |

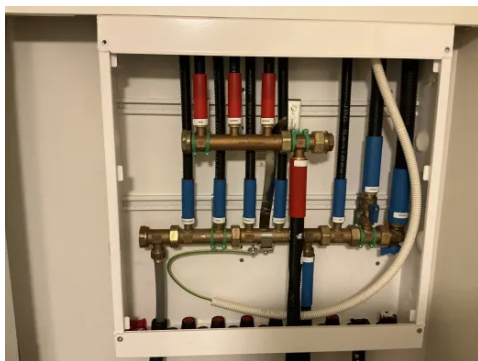
Fordelerskap.

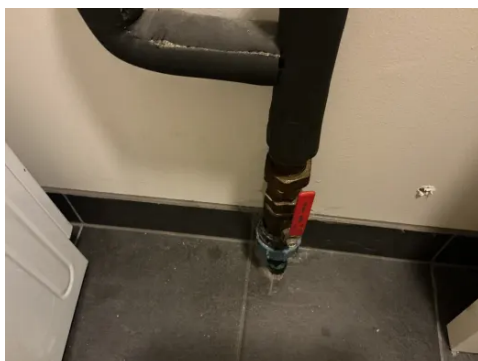
Stoppekran.

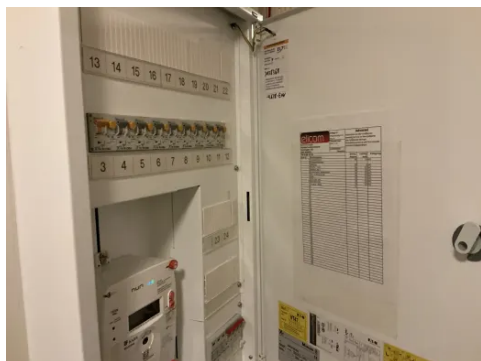
Det er ikke fremlagt samsvarserklæring på elektrisk arbeid/anlegg montert etter 01.01.1999.

Boligen har et elanlegg uten dokumentasjon samt ukjent historikk med hensyn til evt tidligere endringer.

Det bør gjennomføres en utvidet el-kontroll av en kvalifisert elektrofaglig person, og nødvendige tiltak vurderes deretter.

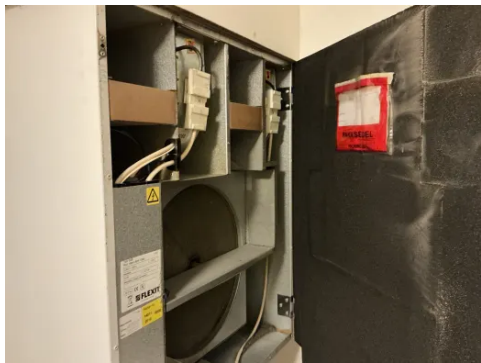
Ventilasjonssentral for balansert ventilasjon.

Planlagt service i februar 2026 grunnet problemer med ventilasjon.

Kontroll av mugg i filter er ikke mulig å verifisere ved enkel visuell kontroll. For å kontrollere dette må filter sendes til laboratorium. Dette blir ikke utført i dette oppdraget. Kontrollen i denne rapporten begrenser seg derfor til å kontrollere om filter fremstår tette og med behov for utskifting.

Eier opplyser om problemer med ventilasjon og at det derfor er bestilt service på denne. Anlegget er derfor ikke videre vurdert i denne rapporten.

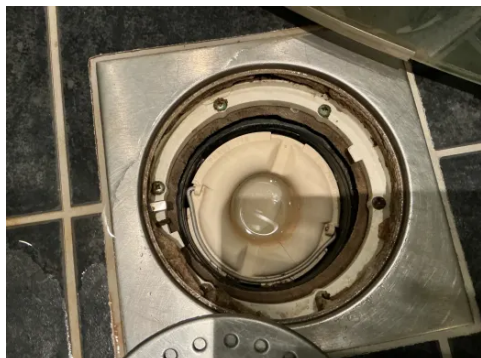
20mm høydeforskjell fra topp gulv ved dør til topp gulv ved sluk.

Gulvet har fall til sluk, men dette er mindre enn referansenivået men har oppkant ved dør. Forholdet vurderes å være tilstrekkelig selv om fall på selve gulvet ikke når helt opp til referansenivået.

Ikke funnet nevneverdige avvik basert på visuell kontroll i sluk.  
Med bakgrunn i alder på tettesjiktet / overflater er restlevetiden på rommet usikker.  
TG 2 pga alder.

Det anbefales å installere et dusjkabinett for å begrense overflater for belastning med fritt vann.  
Rommet fungerer ellers med dette avviket (alder)

Tilstrekkelig avtrekk fra badet bør kontrolleres ifm service på anlegget.
