# Neset 69 A 5267 ESPELAND

## Tilstandsrapport Eierskifte

Adresse: Neset 69 A, 5267 Espeland

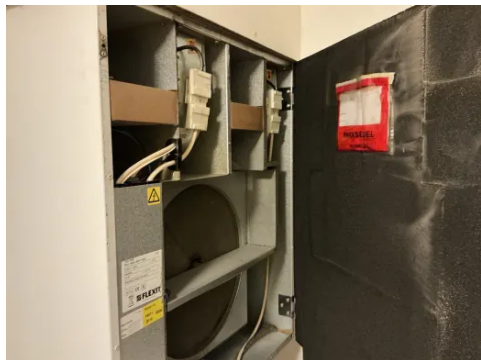
Ventilasjonssentral for balansert ventilasjon.

Nylig gjennomført service grunnet feil på anlegg.

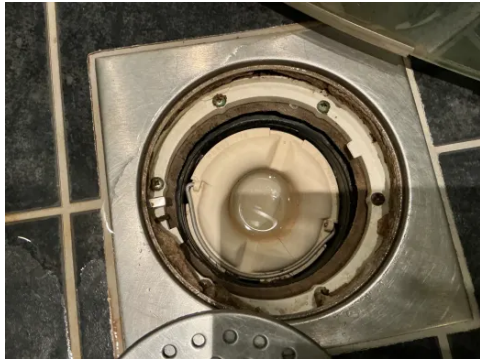
20mm høydeforskjell fra topp gulv ved dør til topp gulv ved sluk.

Gulvet har fall til sluk, men dette er mindre enn referansenivået men har oppkant ved dør. Forholdet vurderes å være tilstrekkelig selv om fall på selve gulvet ikke når helt opp til referansenivået.

Ikke funnet nevneverdige avvik basert på visuell kontroll i sluk.  
Med bakgrunn i alder på tettesjiktet / overflater er restlevetiden på rommet usikker.  
TG 2 pga alder.

Det anbefales å installere et dusjkabinett for å begrense overflater for belastning med fritt vann.  
Rommet fungerer ellers med dette avviket (alder)
