# Tilstandsrapport

Andelsleilighet

Stigerbakken 5, 1348 RYKKINN

Befaringsdato: 03.09.2025

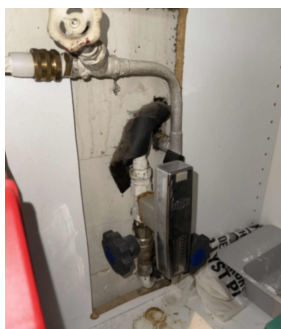
### TG 2 Avløpsrør

Avløpsrør av PVC fra sanitærinstallasjoner. Originalt soilrør er skjult i konstruksjon og kan ikke vurderes.

Avløp fra sanitærinstallasjoner må med jevnlig holdes vedlike og etterstrammes mtp. lekkasje.
