Tilstandsrapport

📍 Armauer Hansens vei 13, 5081 BERGEN

Oppdragsnr.: 20286-2602

Leilighet i boligblokk - Byggeår: 1962

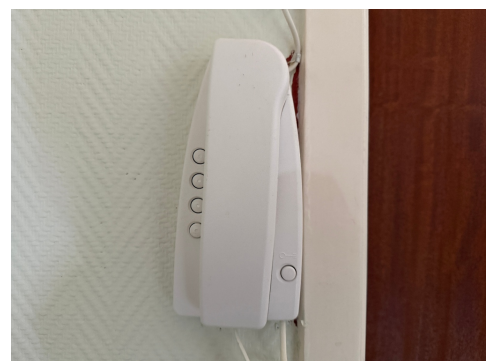
Dørtelefon i entre/gang.

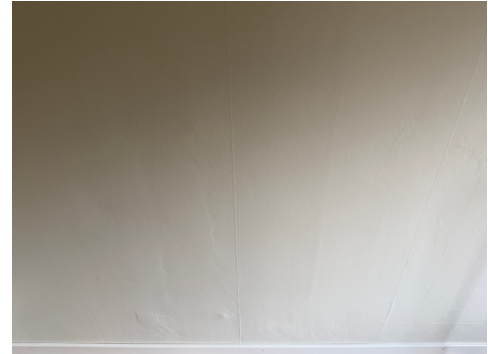
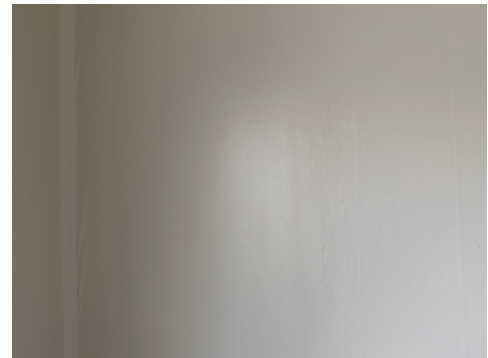
Ujevne overflater på soverom.

Generell oppgradering av eldre overflater må påregnes for å lukke avviket. Ujevne overflater bør sparkles/males v/ behov.

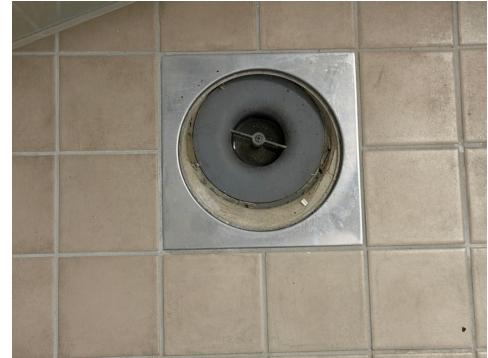
Plastsluk i dusjsone.

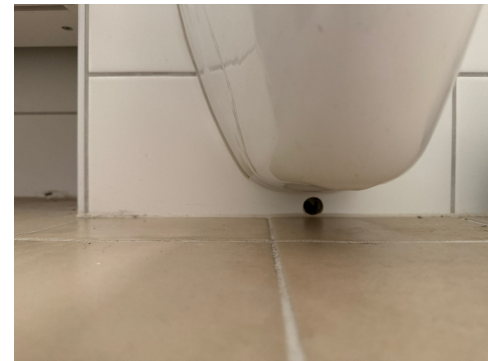
Drenshull under vegghengt toalett. Dersom det oppstår en lekkasje i kasse bak vegghengt toalett vil lekkasjevann bli synlig gjennom drenshull.

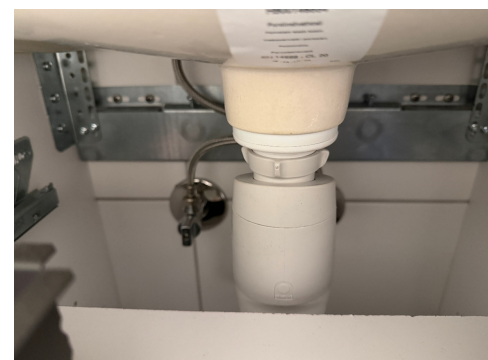
Rørpropp under servant.

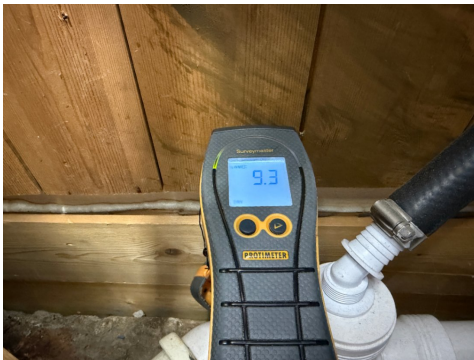
Hulltaking er ikke foretatt, men bakside av deler av dusjone var tilgjengelig for inspeksjon. Ingen tegn til fukt/lekkasje på befaringsdagen. Trefukt/vektprosent med ble målt med pigger på bakside av dusjone. Det viste vektprosent på 9,3 %.

Måling av trefukt/vektprosent.

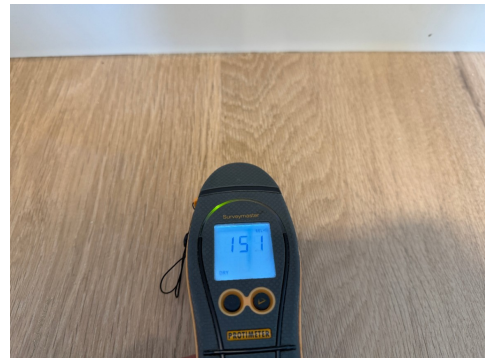
Ingen forhøyede fuktverdier ble registrert v/ utsatte områder.

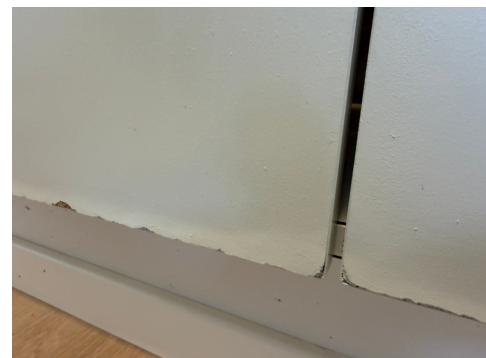
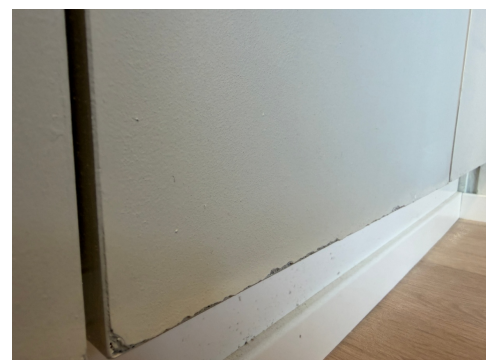
Det er fuktutsvelling i nedre del av skapfronter under vask.

Fuktutsvelling i nedre del av skapfront.

Skapfronter med fuktutsvelling må lokal utbedres, ev. skiftes for å lukke avviket.

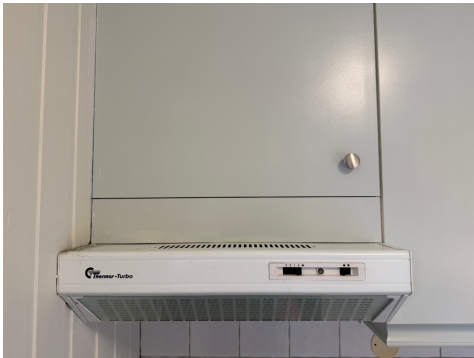
- Det er påvist andre avvik:
- Kjøkkenet har ventilator med omluft (kullfilter).

Pga ventilators alder må det påregnes vedlikehold, ev. utskiftninger v/behov.

Kjøkkenventilator.

Om mulig bør det etableres ventilasjonskanal ut i det fri fra ventilator (uttak gjennom yttervegg).

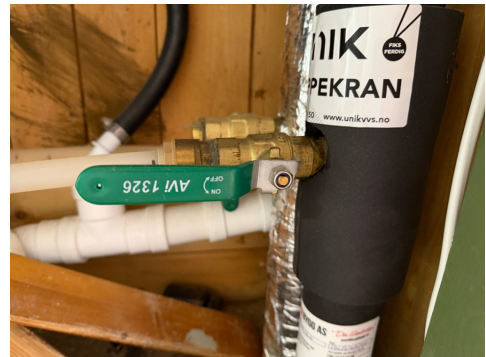
Stoppekran i nisje på kjøkken.

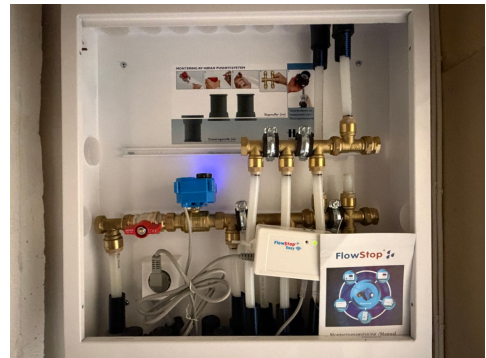
Ingen tegn til fukt/kondens i rør i rør skap. Rør i rør skap bør sjekkes for ev. lekkasje 2 ganger årlig.

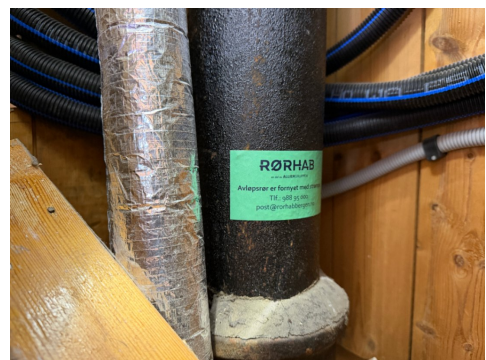
Tilstandsgrad er satt utifra alder/alder på rørfornyng.

Rørfornyet hovedstamme.

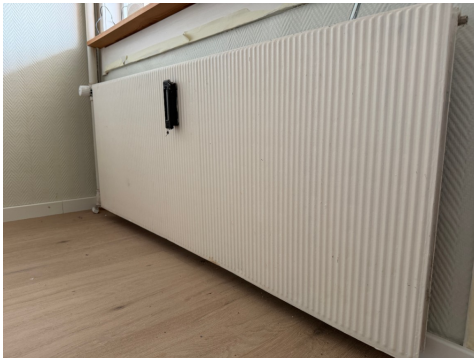
Eldre radiatorovn i stue.

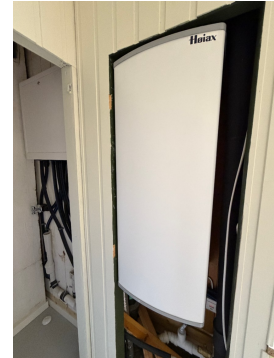
Varmtvannstank i nisje/skap på kjøkken.

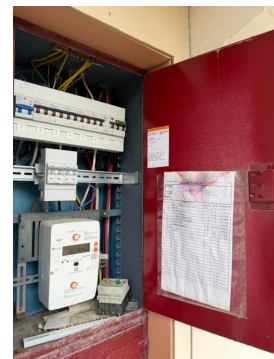
Det har ikke vært utført BKK el-kontroll de senere årene. Forskrift om elektrisk lavspenningsanlegg anbefaler at det blir foretatt regelmessig ettersyn av det elektriske anlegget hvert tiende år. På bakgrunn av overnevnte forhold anbefaler jeg en gjennomgang av det elektriske anlegget.

Sikringskap i yttervegg. Utvendig adkomst.
