# Tilstandsrapport

Borettslagsleilighet.

Grefsenveien 34 D, 0485 OSLO

Befaringsdato: 05.12.2025

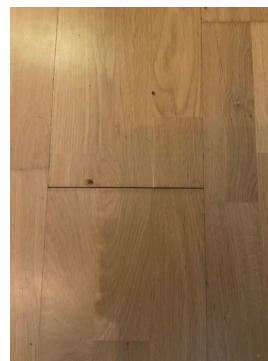
- Overflater har en del slitasjegrad utover det en kan forvente.

Parkett i entré og stue har slitasjeskader utover det man kan forvente. Parkett er ikke lagt under fotlist.

Skade på parkett.

Skadene vurderes som kosmetiske og har begrenset funksjonell betydning.

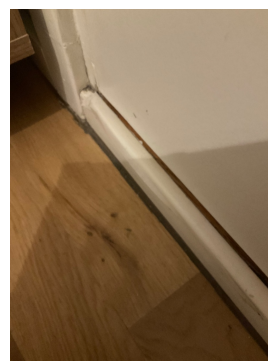
Parkett ligger ikke under fotlist.

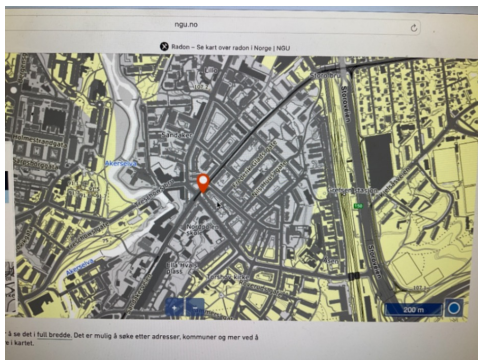
- Det er ikke foretatt radonmålinger, og bygget er heller ikke utført med radonsperre.

Radonkart, grå sone betyr usikkert.

- Det bør gjennomføres radonmålinger.

Boligen ligger i område med usikker radonstatus, radonmåling anbefales.

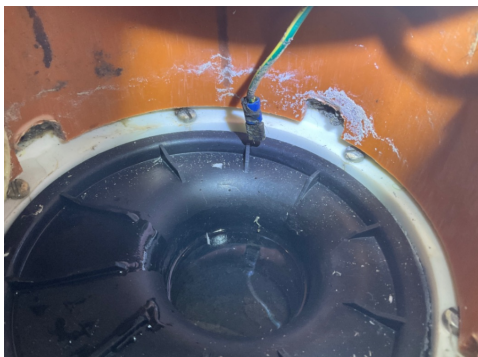
Løs jordledning i sluk.

Sluk i dusjsone.

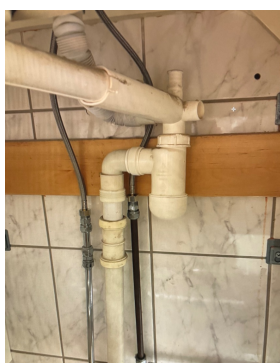
Røropplegg i servantskap.

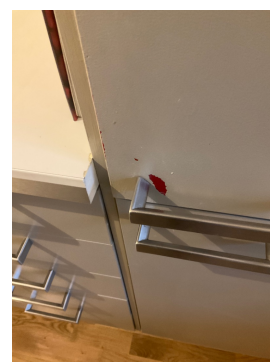
Noe skade på kjøleskap dør og kjøkkenbenk.

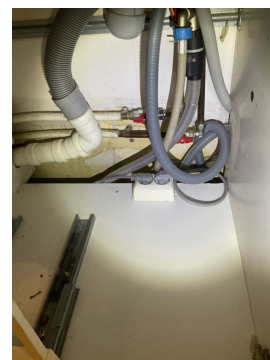
Røropplegg i kjøkkenbenk.

Det anbefales å montere automatisk lekkasjestopper og komfyrvakt, selv om krav til dette først kom etter monteringsstidspunktet. Det opplyses av eier at kjøkken ble montert før 1. juli 2010.

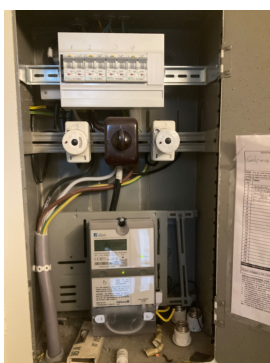
Det foreligger ikke samsvarserklæring for hele det elektriske anlegget. Nettselskapets tilsyn (Elvia) har utført tilsyn uten å finne feil på anlegget.

Manglende dokumentasjon vurderes som avvik fra krav, derfor TG 2.

Sikringsskap i felles trappegang.

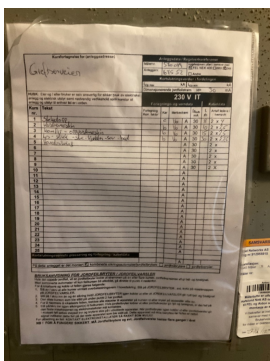
Kursoversikt.
