# Tilstandsrapport

Leilighet i rekkehus

Ribstonveien 37 F, 0586 OSLO

Oppdragsnr.: 13722-3136

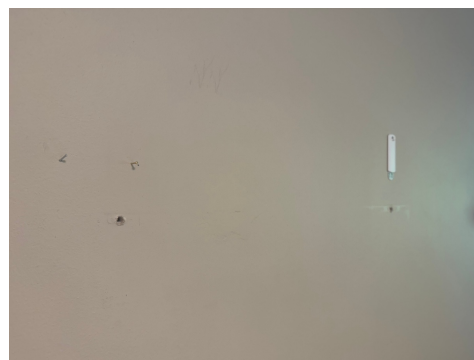
Skruehull etter innfesting av tv (forrige eier) på det store soverommet.

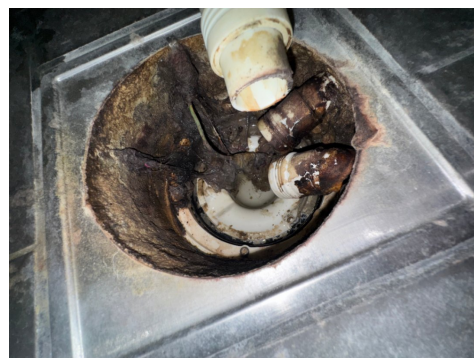
- Det er viktig å merke seg at levetiden til en membran varierer basert på kvalitet, installasjon og bruk. Eldre membraner kan bli sprø og sprekke opp, noe som fører til at de mister sin vanntettende funksjon. Dette kan resultere i vannlekkasjer gjennom vegger og gulv og fuktskader.

Sluk.

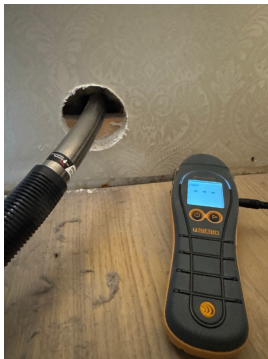
Det er utført hulltaking bak dusjen i tilstøtende kjøkken. Det er isolasjon i vegg. Isolasjon begrenser innsyn. Det er utført fuktmåling, sett og lukket etter fukt/misfarging. Fuktmåling er utført med pigger og Protimeter Surveymaster i rupanel bak dusjen. Det er ikke avdekket misfarging eller merkbar fukt.

Fuktmåling i hulrom i vegg bak dusjen.

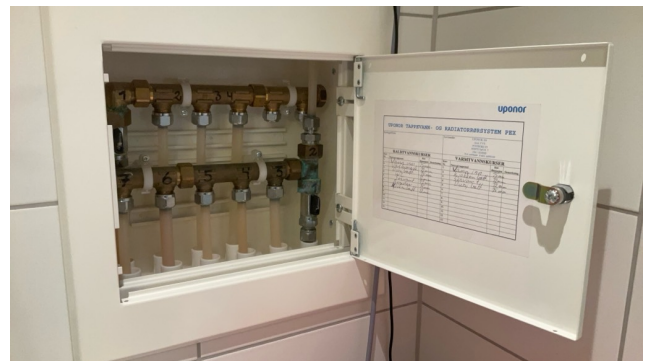
Vannrør kjøkken: Rør i rør i benkeskapet. Det er tettemuffer på rørene. Bad: Rørskap med samlestokker og stoppekraner. Kursene er merket. Drensåpning ut på gulvet for synliggjøring av eventuelt lekkasjevann.

Rørskap på badet.

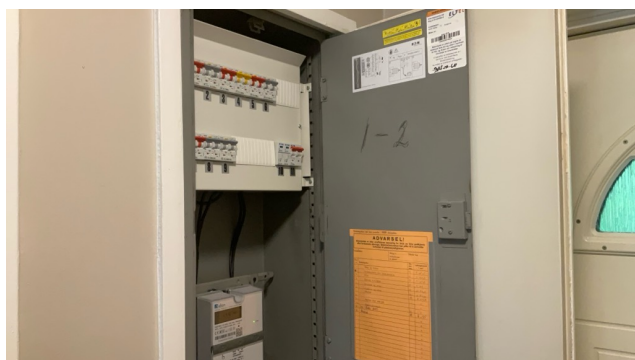
I følge gjeldende fagstandard (NS 3600) skal det gis opplysninger om inspektørens elektrokompetanse). Undertegnede er ikke utdannet innen elektrofaget.

Sikringsskap.
