# Orionvegen 22, 2165 HVAM.

## Tilstandsrapport Eierskifte

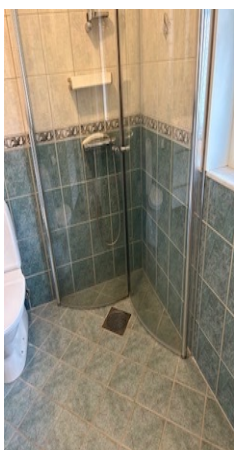
## 6.24 Våtrom: Bad i 1 etg

Det er påvist avvik i fallforhold til sluk i forhold til krav i forskrift på byggetidspunktet.

Det er påvist at høydeforskjell fra topp slukrist til gulv/synlig topp membran ved dørterskel er mindre enn 25 mm. Våtrommet fungerer med dette avviket.

| <p>Synlig plastsluk. Ved kontroll i sluk er det synlig membran. Det er ikke fremvist dokumentasjon på sluk/membran arbeider. Våtrommet fungerer med dette avviket.</p> <p>Mer enn halvparten av forventet brukstid er passert på membranløsningen.</p> | |

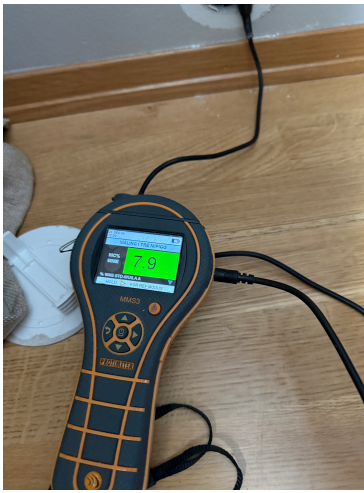
Undersøkelsen viser ingen tegn til skader eller fukt i konstruksjonen.

Det er foretatt fuktmåling i tilstøtende soverom mot våtsone på våtrommet. Undersøkelsen viser ingen tegn til fukt.

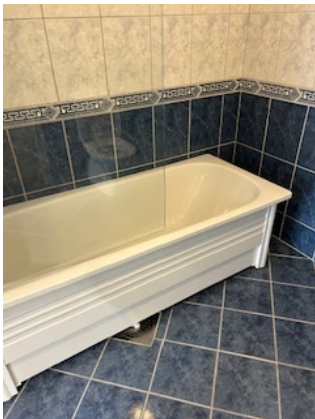
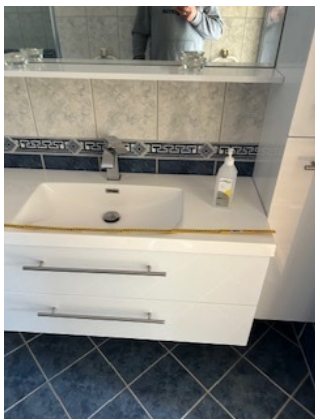
## 6.25 Våtrom: Bad U.etg

Synlig plastsluk. Ved kontroll i sluk er det synlig membran. Det er ikke fremvist dokumentasjon på sluk/membran arbeider. Våtrommet fungerer med dette avviket. Mer enn halvparten av forventet brukstid er passert på membranløsningen.

Overvåk tilstanden jevnlig. For å få tilstandsgrad 0 eller 1 må tettesjiktet skiftes ut, men tidspunktet ering av avvik:for når dette er nødvendig er vanskelig å si noe om.
