# Nordre Toppe 37 5136 MJØLKERÅEN

## Tilstandsrapport Eierskifte

Rapportdato: 5.2.2026 (Gyldig til 5.2.2027)

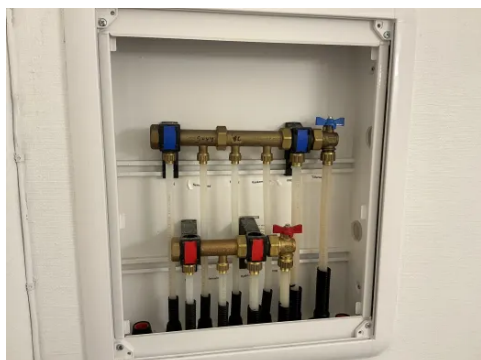
Fordelerskap til «rør i rør» vannforsyning

| <p>Ikke funnet nevneverdige avvik basert på visuell kontroll. Kontrollen er avgrenset til innvendig i leiligheten, og kontrollen stopper ved veggjennomføringer. Resterende er borettslaget sitt ansvar.</p> <p>Vannrør av kobber (til kjøkken) er fra byggeåret, og har nådd en alder hvor det vil være økt risiko for lekkasjer (TG 2)</p> | |

| Vannledninger bør skiftes i forbindelse med fremtidig oppgradering av kjøkken. | |

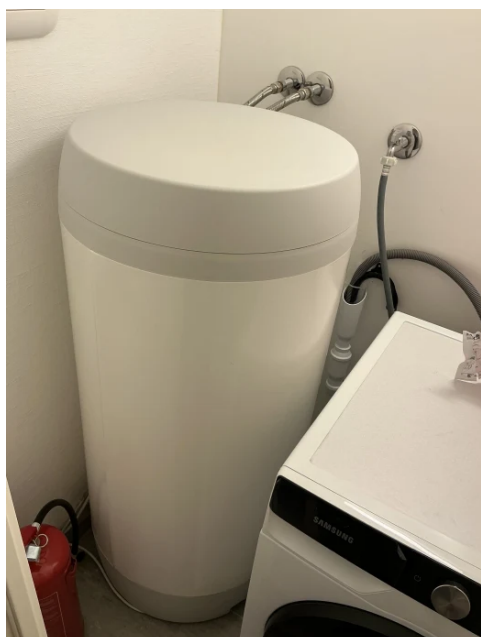
Varmtvannsbereder

| Ikke funnet nevneverdige avvik basert på visuell kontroll. | |

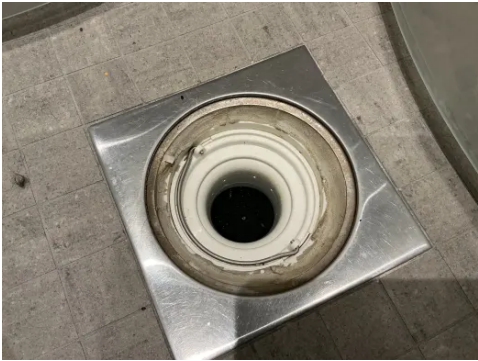
Ikke funnet nevneverdige avvik basert på visuell kontroll.
