# Tilstandsrapport

Selveierleilighet

Betzy Kjelsbergs vei 2 A, 0486 OSLO

Befaringsdato: 13.10.2025

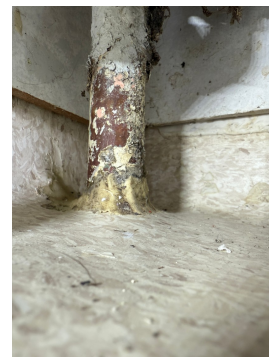
- Det er påvist mangelfull/feil utførelse rundt rørgjennomføringer e.l. som gir fare for fukt i konstruksjonen i våtsone.
- Mer enn halvparten av forventet brukstid er passert på membranløsningen.
- Mer enn halvparten av forventet brukstid er passert på slukløsningen.

- Løsningen/utførelsen rundt rørgjennomføringer gir fare for fukt inn i konstruksjoner.
- Konsekvensen er at det kan oppstå fuktskader i konstruksjonen bak overflatematerialet. Vann kan trenge inn gjennom utette rørgjennomføringer og forårsake fuktskader ved fukttilførsel gjennom enten bruksvann eller lekkasjevann.
- Overvåk tilstanden jevnlig. For å få tilstandsgrad 0 eller 1 må tettesjiktet skiftes ut, men tidspunktet for når dette er nødvendig er vanskelig å si noe om.
- Det er viktig å merke seg at levetiden til en membran varierer basert på kvalitet, installasjon og bruk. Eldre membraner kan bli sprø og sprekke opp, noe som fører til at de mister sin vanntettende funksjon. Dette kan resultere i vannlekkasjer gjennom vegger og gulv og fuktskader.

Gjennomføringer ved rør bak wc er ikke sveiset opp langs rør

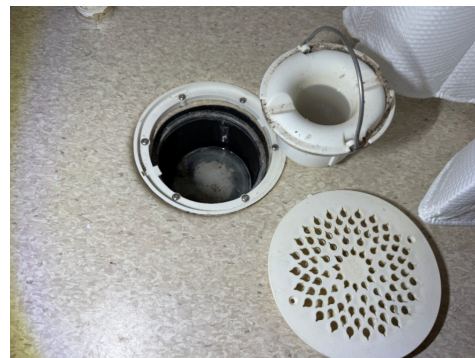
Sluk er plassert utenfor selve dusjsonen

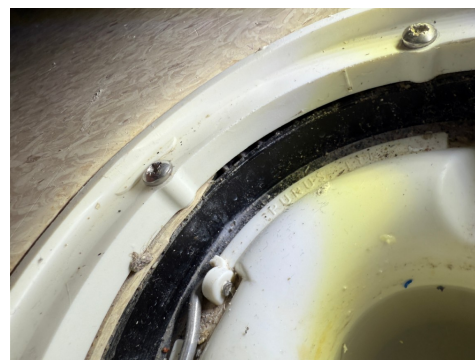
Vinylbeleggets avslutning rundt klemring er ikke fullstendig synlig rundt hele

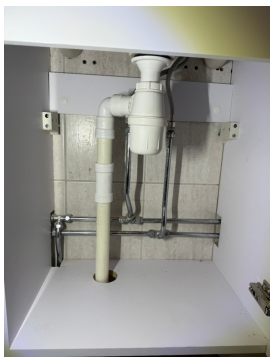
Rørapplegg i servantskap

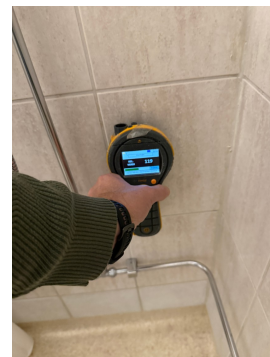
Det ble dog foretatt enkle søk/stikkprøver etter fukt i vegger med fuktindikator Protimeter MMS2.

Måler viste ikke indikasjon på unormale fuktverdier på befaringsdagen.

Ingen unormale utslag med fuktindikator på dusjvegger på befaringsdagen

- TGIU gitt ut ifra manglende mulighet for hulltaking.

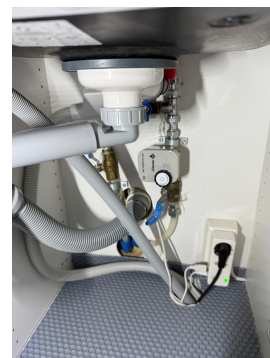
Rørapplegg i kjøkkenbenk

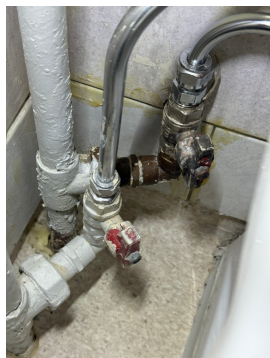
2 x stoppekraner bak wc på bad.

- Det er ikke behov for utbedringstiltak siden anlegget fungerer i dag, men ut ifra alder kan skader plutselig oppstå på eldre anlegg.
- I forbindelse med oppgradering av våtrom vil det være naturlig med utskiftning av rør.

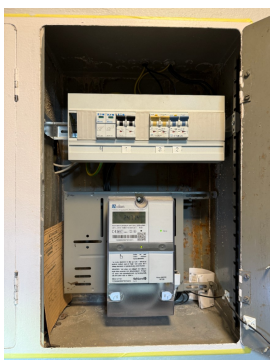
Elskap, plassert i felles trappegang.
