# Tilstandsrapport

Støperiveien 8, 2010 STRØMMEN

# gnr. 77, bnr. 1340, snr. 58

Befaringsdato: 26.11.2025

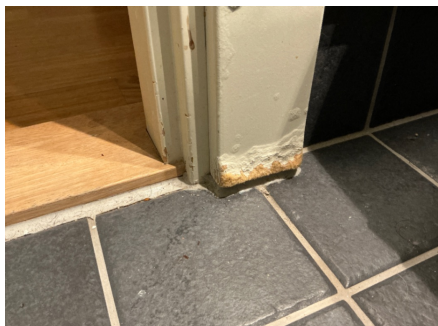
- Det er noe svellinger nederst på baderomsdøren og listverk- et normalt symptom på fuktpåkjenninger. Svellinger kan over tid økes, noe som kan gjøre det nødvendig å skifte ut dørbladet.

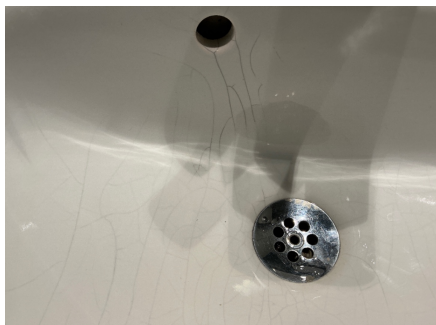
- Det er ikke registrert synlig drensspalte under toalettet, og det foreligger ingen dokumentasjon på alternativ lekkasjesikring. Det er uklart om sisternen har tilstrekkelig lekkasjesikring. Eventuell manglende lekkasjesikring kan føre til at en eventuell lekkasje gir skader på tilstøtende konstruksjoner.

- Servanten har krakelering i overflaten.

Krakelering er hovedsakelig kosmetisk, men kan på sikt føre til sprekker.

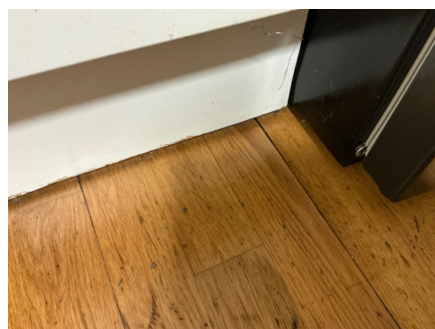
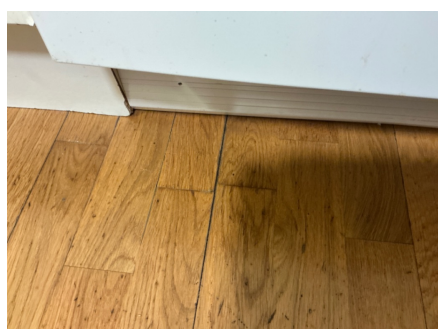
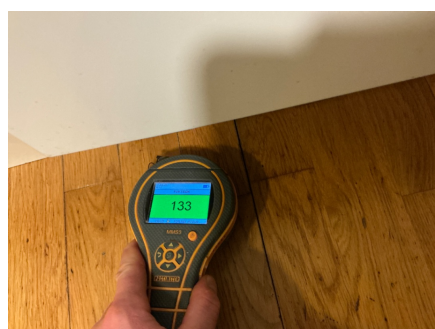
- Det er avvik:
  - Det er registrert fuktskade på gulvet. Skadene indikerer tidligere vannsøl.
  - Innredningen viser normal bruksslitasje.
