VERTIKALDELT TOMANNSBOLIG

Rådyrveien 10 B, 2016 Frogner

EIERSKIFTERAPPORT™

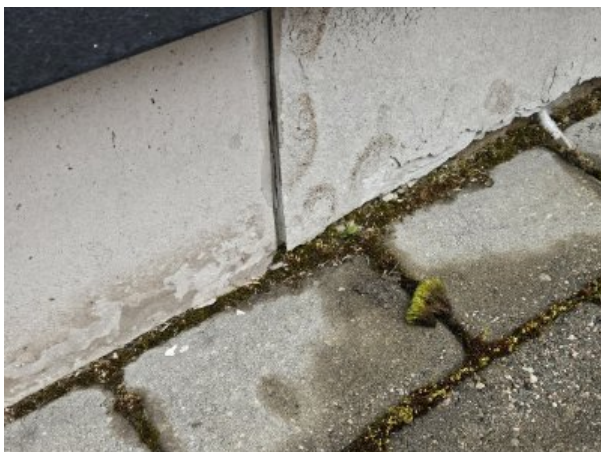
Grunnmurplater har stedvis skader og sprekker. TG2

Årsak: Skadene på grunnmurplatene skyldes sannsynligvis fuktbelastning og mekanisk påvirkning fra snø, is og teleløsning. Ved snøsmelting kan vann bli stående mot grunnmuren, og dersom platene er eldre eller svakt festet, kan dette gi lokale skader og deformasjoner.

Risiko: Skadde grunnmurplater kan redusere beskyttelsen av fuktsikringen på grunnmuren. Dette øker risikoen for at fukt trenger inn bak platene, med mulig påvirkning på grunnmur og tilstøtende konstruksjoner over tid.

Konsekvens: Forholdet kan medføre økt fuktbelastning på grunnmuren og på sikt føre til nedbrytning av materialer, redusert levetid på fuktsikringen og behov for mer omfattende utbedringer dersom skadene utvikler seg.

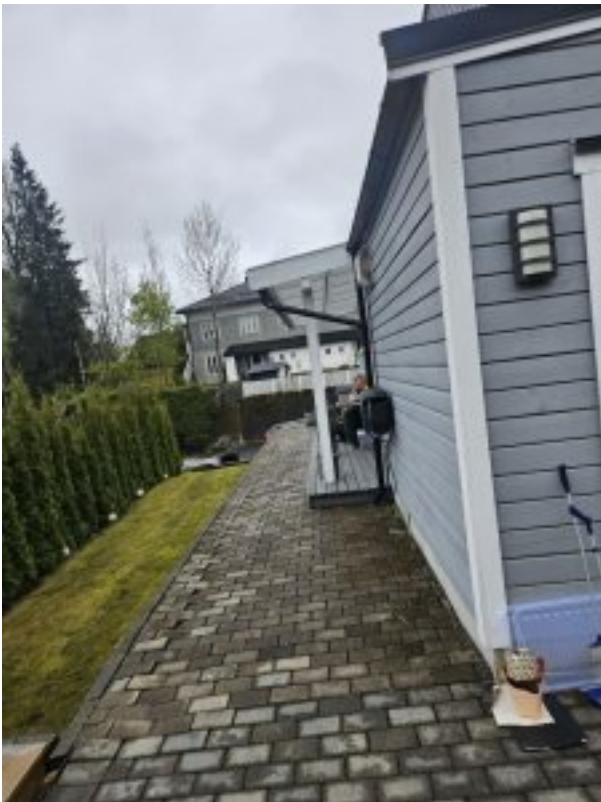
**2. Yttervegger****TG 2** 2.1 Yttervegger

Panelkledningen har solblekede områder, noe kvist og små sprekker på nedre del. TG2

Vindskien har fuktinntrenging og avflassing av maling. TG2

Årsak: Forholdene skyldes normal vær- og alderspåvirkning på treverket. Solbleking oppstår som følge av sol over tid, mens fuktinntrenging i vindskien og avflassing av maling tyder på svekket overflatebehandling og økt fuktbelastning. Kvistutslag og små sprekker i panelkledningen er også typiske tegn på uttørking, bevegelser i treverket og naturlig slitasje.

Risiko: Det kan gi økt risiko for videre nedbrytning av overflatebehandlingen og økt fuktopptak i både panelkledning og vindski. Dette kan over tid føre til større sprekkdannelse, råteskader og redusert beskyttelse av de utvendige trekonstruksjonene.

Konsekvens: Forholdet kan medføre forkortet levetid på kledning og vindskier, samt behov for tidligere vedlikehold eller delvis utskifting dersom skadene utvikler seg. Ubehandlet fuktpåvirkning kan også gi økte skader i utsatte bygningsdeler.

Anbefalt tiltak: Det anbefales å vurdere å vaske, skrape og overflatebehandle panelkledning og vindskier, samt kontrollere og utbedre skadde områder, sprekker og begynnende fuktskader. Der treverket er svekket, anbefales delvis utskifting vurderes. Tiltakene anbefales utføres for å hindre videre nedbrytning og sikre tilfredsstillende beskyttelse.

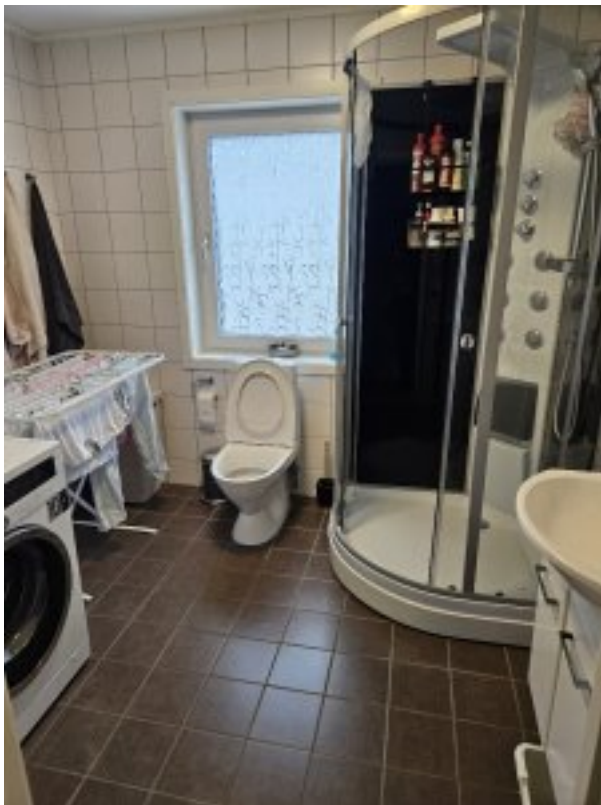
**7.2 Bad i 1.etasje****TG 1** 7.2.1 Overflate vegger og himling

Årsak: Det manglende eller utilstrekkelige fallet mot sluk skyldes trolig utførelsesavvik ved etablering av gulv og overflater i våtrommet. Målt høydeforskjell viser at gulvet ikke har tilstrekkelig fall for sikker avrenning mot sluk.

Risiko: Utilstrekkelig fall på gulv øker risikoen for at vann blir stående på overflaten eller ledes mot dørterskel og andre utsatte områder i stedet for mot sluk. Dette kan gi økt fuktbelastning på overflater og konstruksjoner.

Konsekvens: Forholdet kan medføre økt risiko for fuktskader, redusert funksjon i våtrommet og behov for tidligere utbedring dersom vannpåvirkningen over tid fører til skade på materialer eller underliggende konstruksjon.
