# Tilstandsrapport

📍 Ulvenveien 121 C, 0665 OSLO

# gnr. 131, bnr. 93, snr. 70

Rapportdato: 10.11.2025

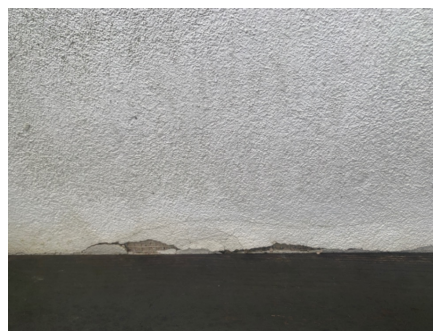
Oversiktsbilde

Det er påvist malingsbobler i himlingen for terrassen. Årsak er uviss, men kan være fra utett ovenforliggende terrasse. På et lite område er det pussavflassing.

Det bør utføres videre undersøkelse for å avdekke årsak til malingsavflassing. Det er sannsynlig at malingsavflassing vil fortsette selv ved ny overflatebehandling.

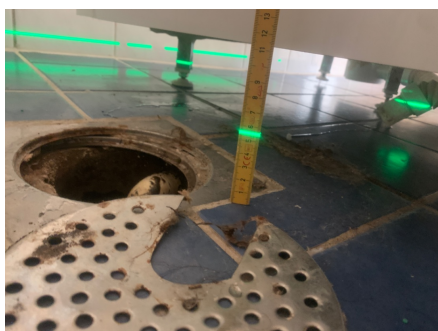
- Det er påvist at høydeforskjell fra topp slukrist til gulv/synlig topp membran ved dørterskel er mindre enn 25 mm.

Begrenset med fall på baderomsgulvet

- Til tross for avviket i fall/høydeforskjell til sluk, vil gulvet fortsatt kunne lede vann mot sluket, men med redusert effektivitet. Dette kan potensielt øke risikoen for vannansamling i enkelte områder av badet.

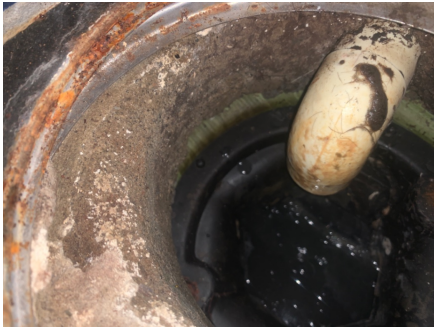
- Mer enn halvparten av forventet brukstid er passert på membranløsningen.
- Mer enn halvparten av forventet brukstid er passert på slukløsningen.

Originalt plastsluk.

- Det er viktig å merke seg at levetiden til en membran varierer basert på kvalitet, installasjon og bruk. Eldre membraner kan bli sprø og sprekke opp, noe som fører til at de mister sin vanntettende funksjon. Dette kan resultere i vannlekkasjer gjennom vegger og gulv og fuktskader.
- Sluket må sjekkes og rengjøres jevnlig.
- Eldre sluk av plast er ofte utsatt for lekkasjer og særlig i overganger. Eventuelle lekkasjer kan medføre fuktskader på tiliggende konstruksjoner.

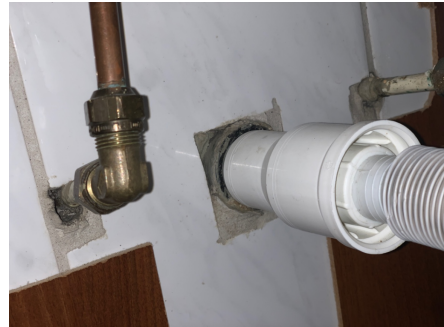
Mangler membranmansjett på rør
