# Tilstandsrapport

Boligbygg med flere boenheter

Colletts gate 55, 0456 OSLO

Befaringsdato: 20.01.2026

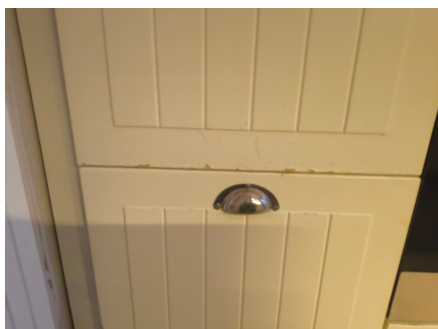
- Det er påvist skader på overflater/kjøkkeninnredning utover normal slitasjegrad.

Det er registrert mindre svelleskader på enkelte kjøkkenfronter, hovedsakelig i nedre del av fronter og ved skjøter/kanter. Skadene vurderes å være forårsaket av fuktpåvirkning over tid, typisk fra søl, renhold eller damp fra oppvaskmaskin og vaskesone.

Forholdet påvirker i hovedsak overflate og estetikk, men indikerer redusert motstand mot fukt i materialene. Funksjonen anses i hovedsak intakt, men videre utvikling av skadene kan ikke utelukkes.

- Det må påregnes lokal utbedring/utskiftning.

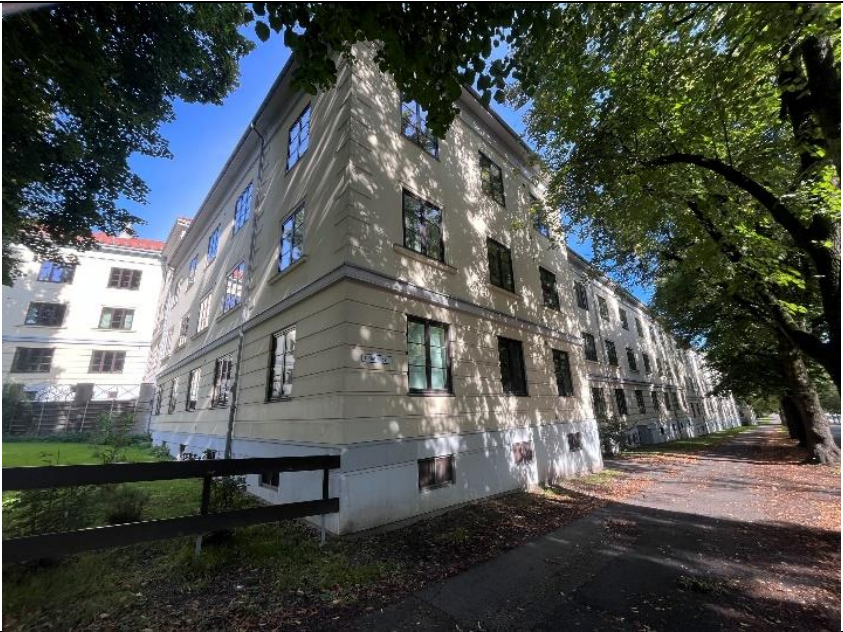
| Utfordringer og viktigste tiltak | Fasaden fremstår som hel og skadefri. Det ble ikke observert skader på befaringsdagen fra bakkeplan. |
| | Bilde 1: Fasader mot Colletts gate. |

| Behov for videre kompetanse | Ikke behov for tiltak per i dag. |

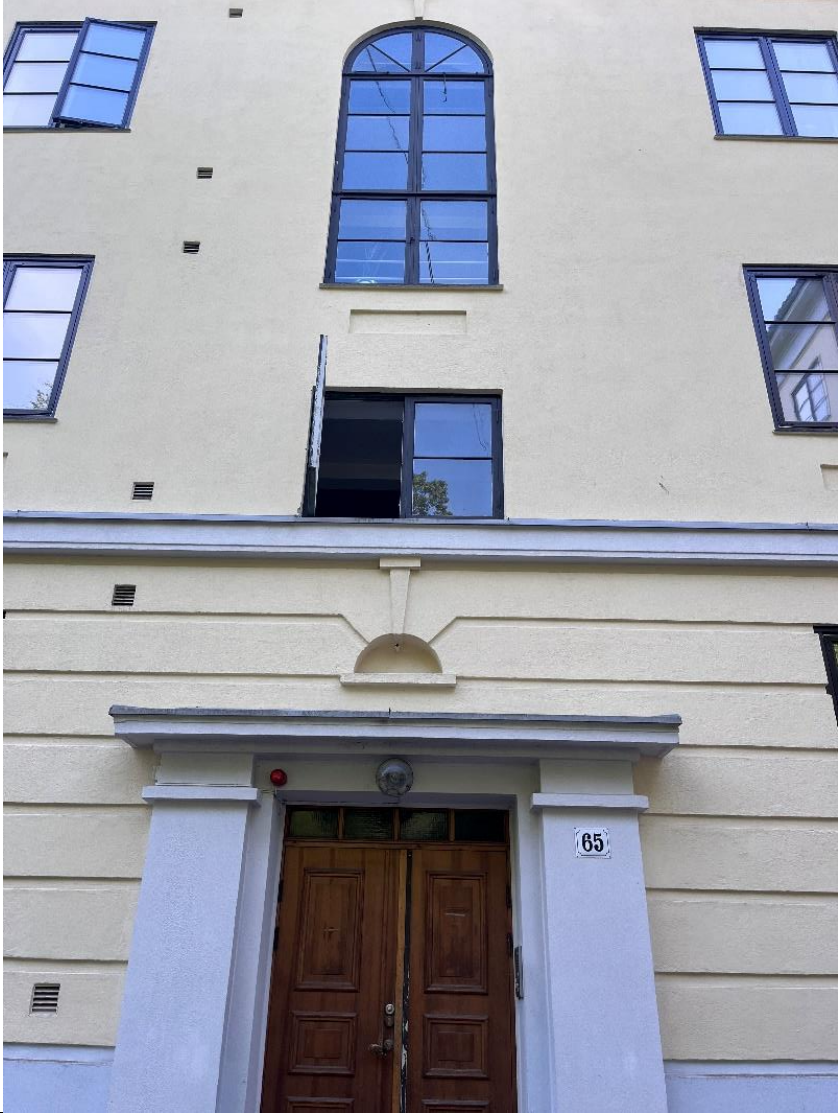
| Utfordringer og viktigste tiltak | Stort sett alle vinduer i bygningene er skiftet ut i nyere tid. I trappeløpene ser det ut til at man har beholdt de originale vinduene. Det er viktig for byggenes egenart, historie og identitet at disse gjenværende vinduene beholdes. Vinduene i trappeløpene gjenspeiler også den høye standarden som ble lagt ned i bygningsmassen for øvrig. Dette er vinduer som er enkle å restaurere pga. sin gode kvalitet i trevirket og sammensettingen. |

| <p><b>Bilder</b></p> | <p>Bilde 2: Trappeløpsvindue antas å være originale. Dette ser man bla på hengsler, slanke sprosler og at det er en ujevnheter i glassene. Det anbefales at disse restaureres og beholdes.</p> |

| <p><b>Behov for videre kompetanse</b></p> | <p>Vindussnekker med erfaring på restaurering av denne type eldre vinduer.</p> |

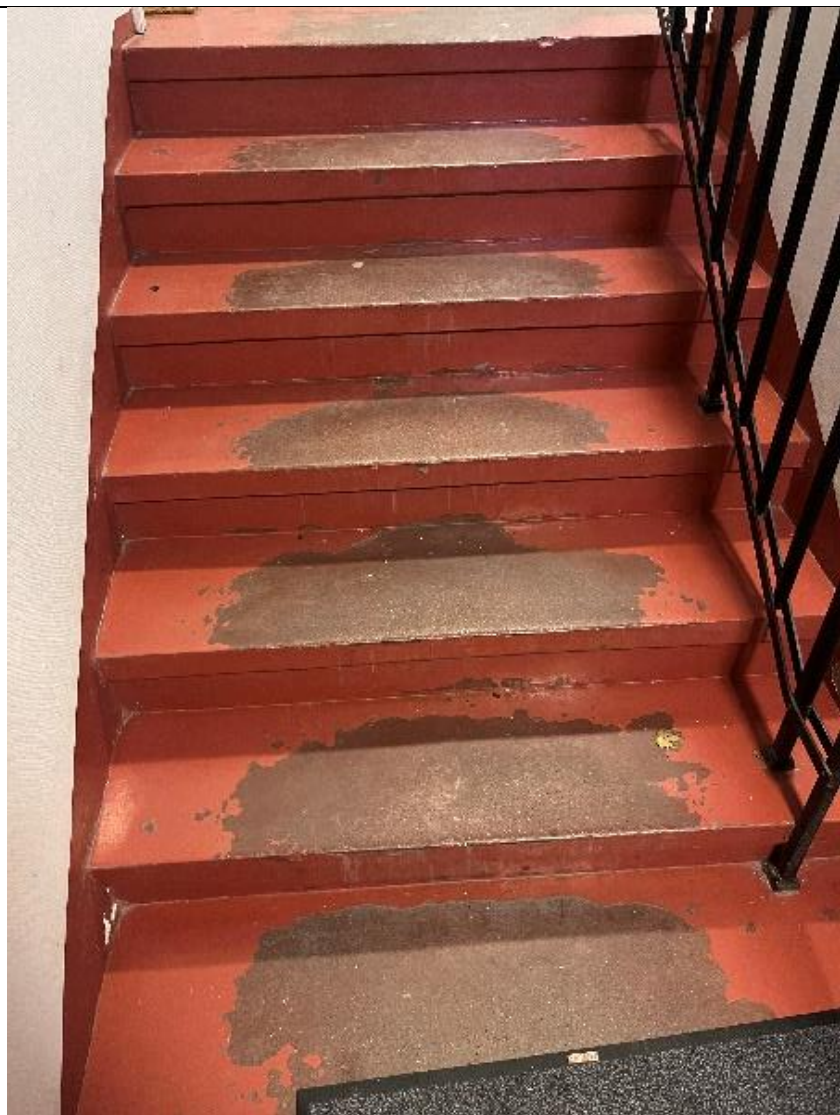
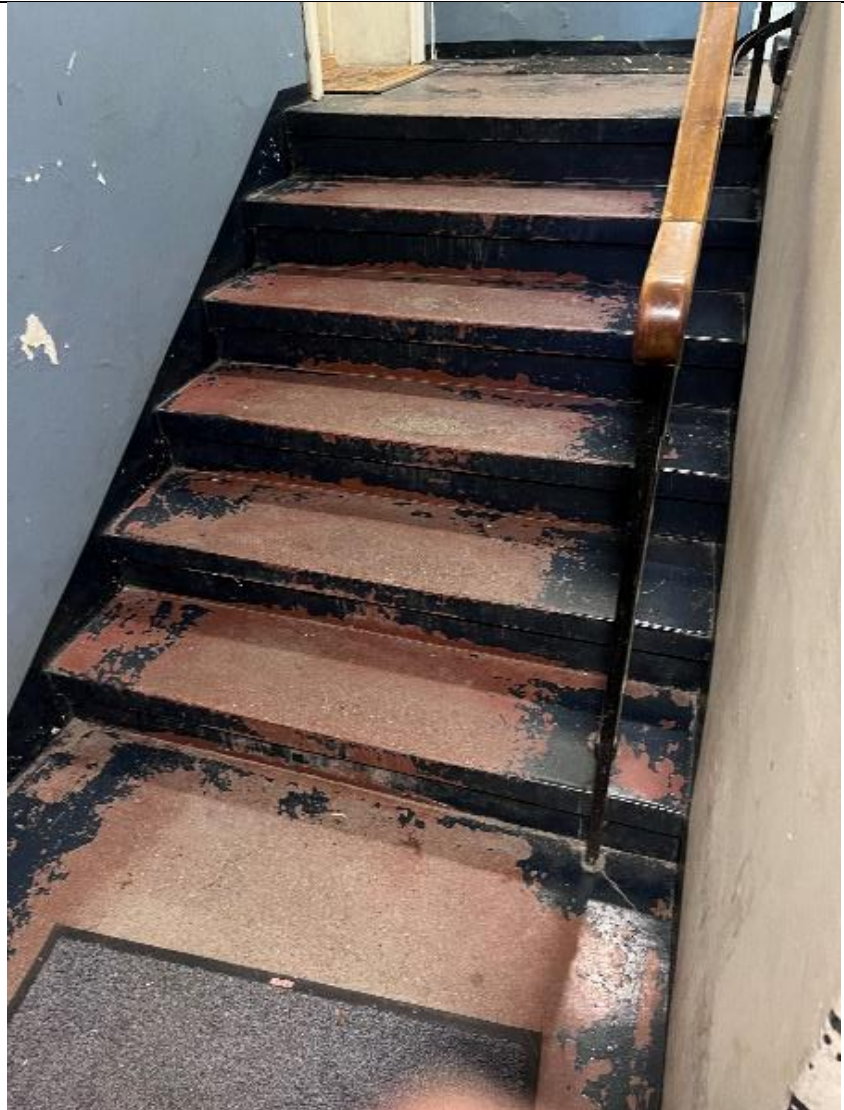
| <b>Utfordringer og viktigste tiltak</b> | <p>Opprinnelig terrazzotrapp og -reposer. Innfarget med en dyp rødfarge som har blitt overmalt med en epoxy-maling (antatt). Denne slites ujevnt slik at det dannes bruksspor i trinnene.</p> <p>Det kan anbefales å fjerne alt av maling inkl. opptrinn, inntrinn og sidevanger. Terrazzo egner seg godt til å bli slipt opp og polert, noe som vil gjenskape den opprinnelige løden og fargen i trappen. Rakkverk males i sort, gjerne halv- eller helblank, håndløper slipes forsiktig og lakkeres, evt. oljes om denne slipes helt ned til trevirket.</p> |

Bilde 3 og 4: Trappene i de ulike oppgangene har alle tydelige tegn på bruksspor. Dette er naturligvis mest påfallende ved inngangsdør og i de nederste etasjene, men alle etasjene bør få samme behandling slik at man får et helhetlig og sammenhengende trappeløp.

| <b>Behov for videre kompetanse</b> | Malermester med erfaring på denne type eldre murgårder, og et firma som spesialiserer seg på rehabilitering av terrazzo. |

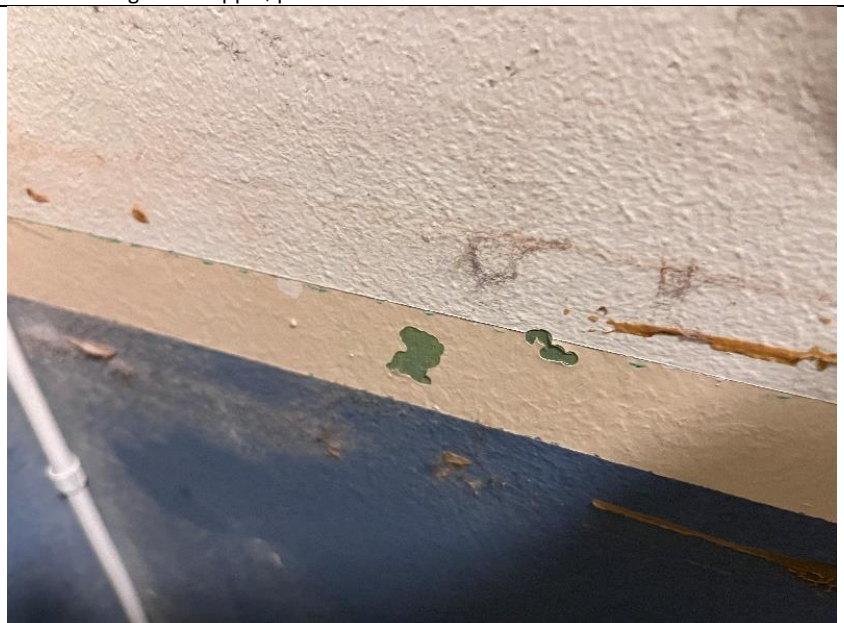
| | Bilde 5: Det kan videre anbefales å lage en fargetrapp for å finne tilbake til den originale fargepaletten. Det tyder på at en grønn farge har vært brukt. Man kan også undersøke om det har vært en brystningsmaling på veggene, mao. ulike farger på den øvre og nedre delen. |
