Tilstandsrapport

Rekkehus

Trygve Haavelmos vei 39, 2007 KJELLER

Befaringsdato: 04.03.2026

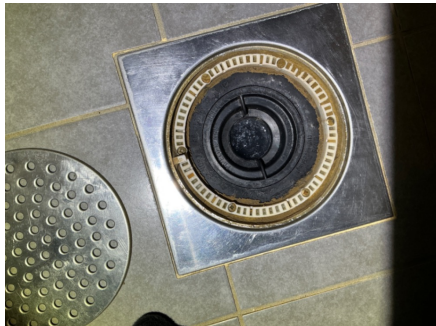
Sluket er i plast. Synlig membran i sluket.

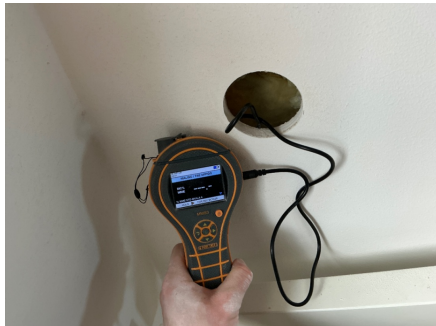
Måleresultat: Under 6 vektprosent.

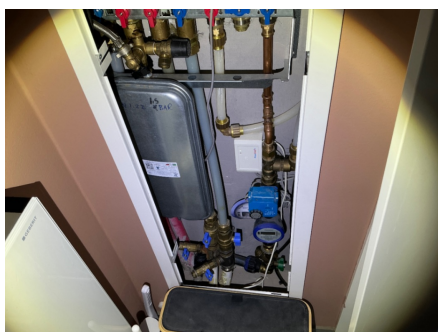
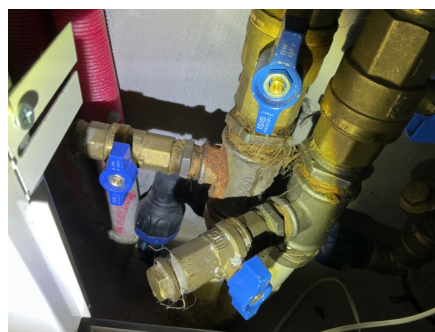
- Det er registrert noe korrosjon på kobling i fordelerskapet.

Korrosjon svekker metallet over tid og øker risikoen for utettheter. Graden av korrosjon er imidlertid vurdert som mindre, og tiltak er derfor ikke ansett som nødvendig slik forholdet er nå, men dersom korrosjonen utvikler seg eller det oppstår tegn til lekkasjer (drypping), er tiltak nødvendig.

Mindre korrosjon ved den ene koblingen
