# Tilstandsrapport

Boligbygg med flere boenheter

Waldemar Thranes gate 62 A, 0173 OSLO

Befaringsdato: 06.02.2026

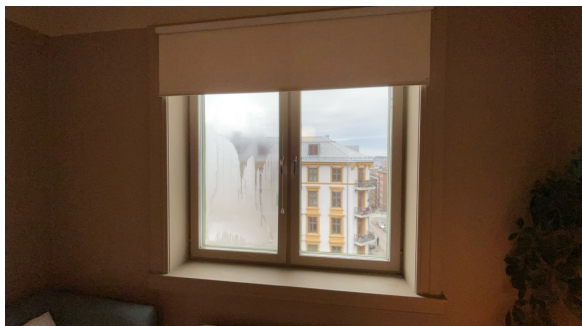
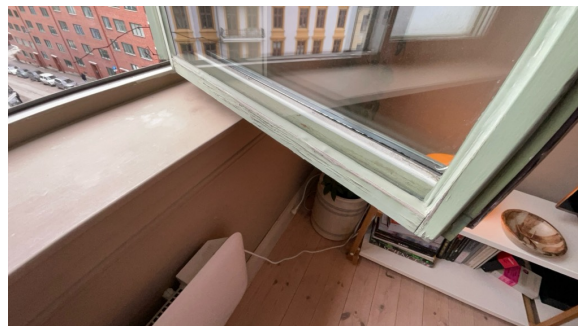
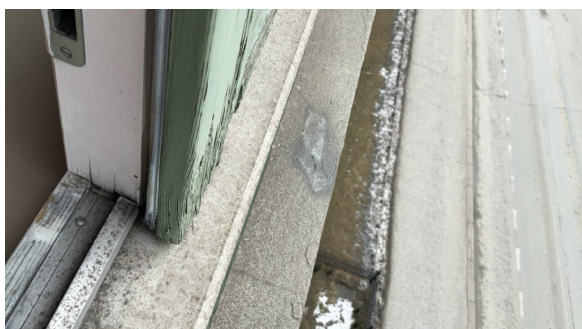
- Det er påvist tegn på innvendig kondensering av enkelte vindusglass.
- Karmene i vinduer er slitte og det er sprekker i treverket.
- Det er påvist andre avvik:

Vinduer

Det bør utføres vedlikehold og eventuelt utskifting av vinduer med slitte karmen og sprekker i treverket for å hindre ytterligere forringelse og redusere risiko for fuktskader.

Tiltak for å bedre ventilasjon og redusere innvendig kondensering bør vurderes, da isdannelse og kondens kan føre til råte, redusert isolasjonsevne og behov for utskifting av vinduer på sikt.

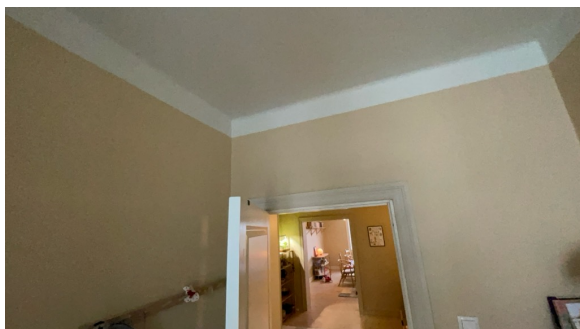
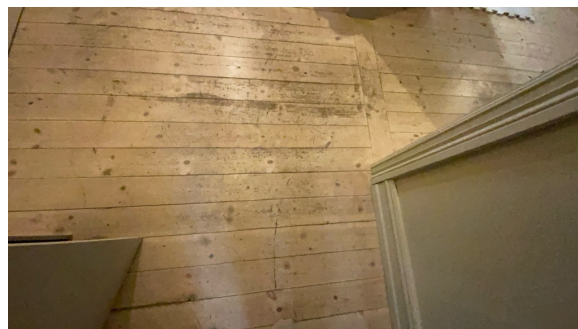
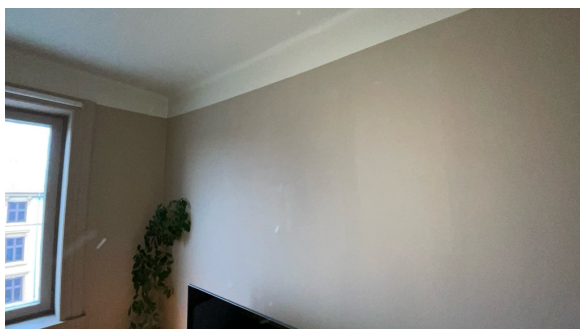
overflater

Gulvene bør vedlikeholdes, for eksempel ved sliping og overflatebehandling, for å redusere slitasje og knirk.  
Dersom dette ikke utbedres, kan ytterligere slitasje og skader på gulvoverflatene oppstå, noe som kan redusere levetiden og brukskomforten.

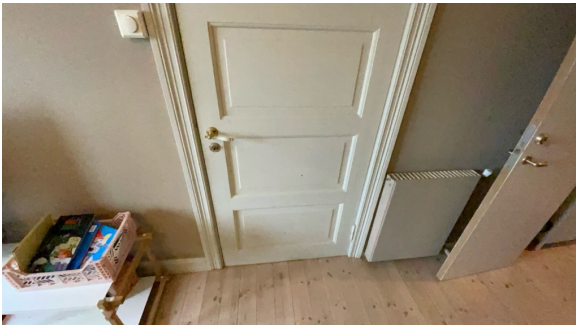
innerdør

Det anbefales å vedlikeholde overflatene på dørbladene for å hindre ytterligere slitasje og forringelse av materialet. Manglende vedlikehold kan føre til økt slitasje og behov for mer omfattende utbedringer på sikt.

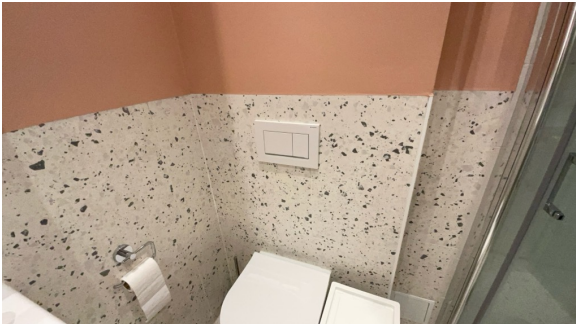
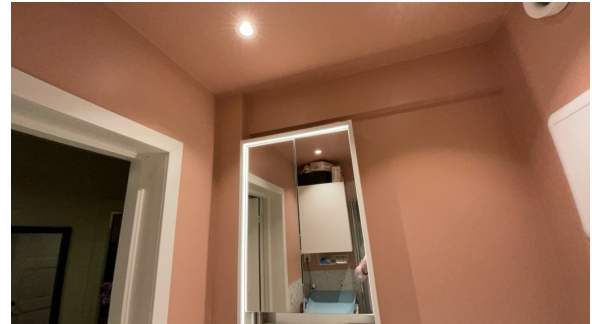
**!** **Våtrom > 5. Etasje > Bad > Overflater vegger og himling** [Gå til side](#)  
Det er vindu/dør med ikke fuktbestandige materialer i våtsonen (ved vask, dusj, badekar, osv.), løsningen eller byggematerialet er uegnet.  
Dør inn til badet er i følge forskriftene plassert i en våtsone siden rommet er mindre enn 4 m<sup>2</sup>, den er plassert på motsatt side av vask og dusjhjørnet.

- Det er vindu/dør med ikke fuktbestandige materialer i våtsonen (ved vask, dusj, badekar, osv.), løsningen eller byggematerialet er uegnet.

vegger og himling

Døren bør beskyttes mot fuktpåkjenning for å unngå fremtidige skader, da plassering i våtsone medfører økt risiko for fuktskader over tid. Eventuelle skader som oppstår bør utbedres umiddelbart for å hindre ytterligere skade på konstruksjonen.

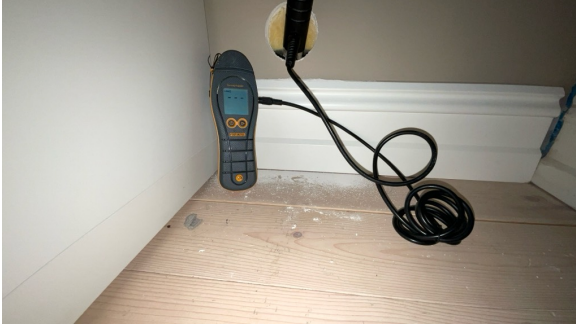
Boret i vegg over fotlist, det ble ikke registrert fukt i undersøkelsesstedet. Det bemerkes at undersøkelsene kun er en punktvis stikkprøve på et område av konstruksjon, dvs. at skader i andre deler av konstruksjonen ikke kan utelukkes. Badet er nytt fra 2025.

Hulltagning og fuktsøk

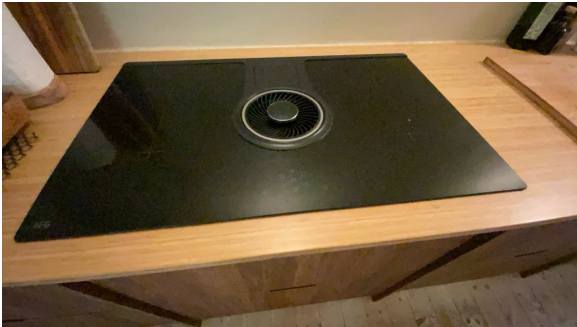
Kjøkkenvifte

Det bør etableres tilfredsstillende ventilasjon fra kjøkkenet for å sikre tilstrekkelig luftutskifting og fjerning av matos. Manglende ventilering kan føre til dårlig innemiljø, økt fuktbelastning og risiko for skader på bygningsdeler.

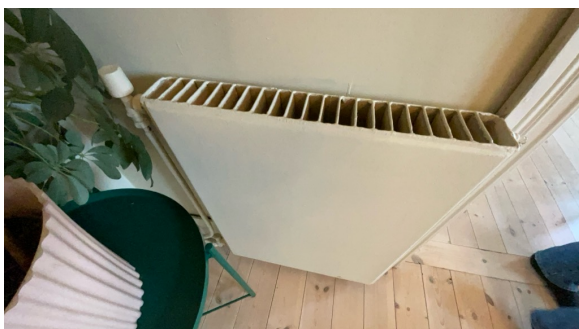
- Det er ikke behov for utbedringstiltak siden anlegget fungerer i dag, men ut ifra alder kan skader plutselig oppstå på eldre anlegg.

vannbårent varmeanlegg

Anlegget bør følges opp jevnlig, og det anbefales å vurdere utskifting eller oppgradering ved tegn til funksjonssvikt. Konsekvensen av å ikke utbedre er økt risiko for driftsstans, lekkasjer og redusert energieffektivitet.
