SILKOSFELTET

Olaf Aakranns veg 25

Befaringsdato: 11.09.2025    Rapportdato: 25.09.2025    Oppdragsnr.: 20243-2407    Referansenummer: KE3977  
Autorisert foretak: Byggtakst Elverum AS    Sertifisert Takstingenør: Knut Roger Furuseth

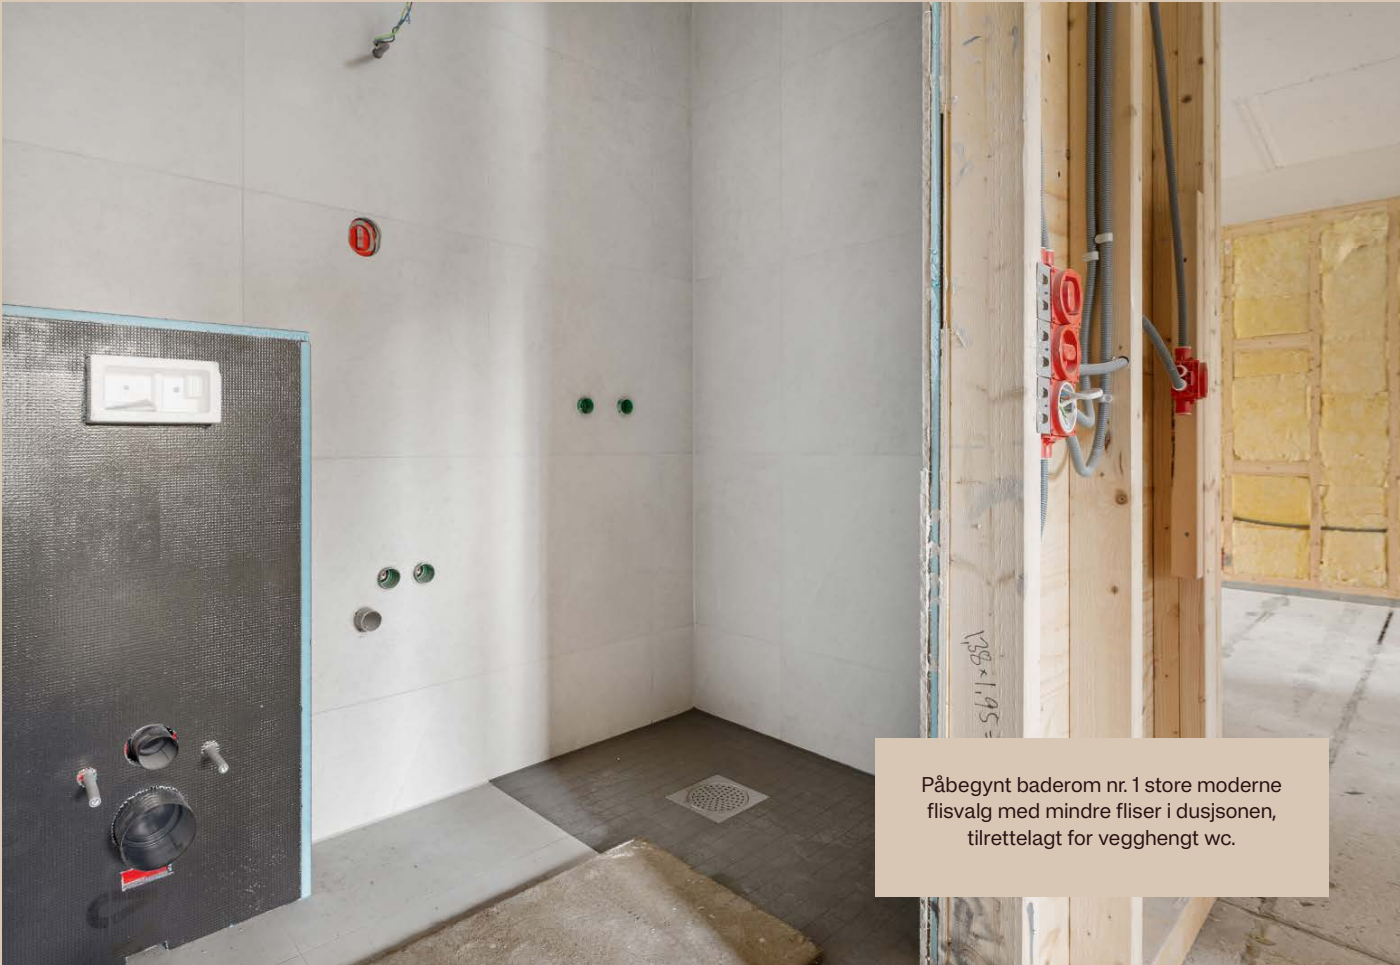
Påbegynt badrom nr. 1 store moderne flisvalg med mindre fliser i dusjsonen, tilrettelagt for vegghengt wc.

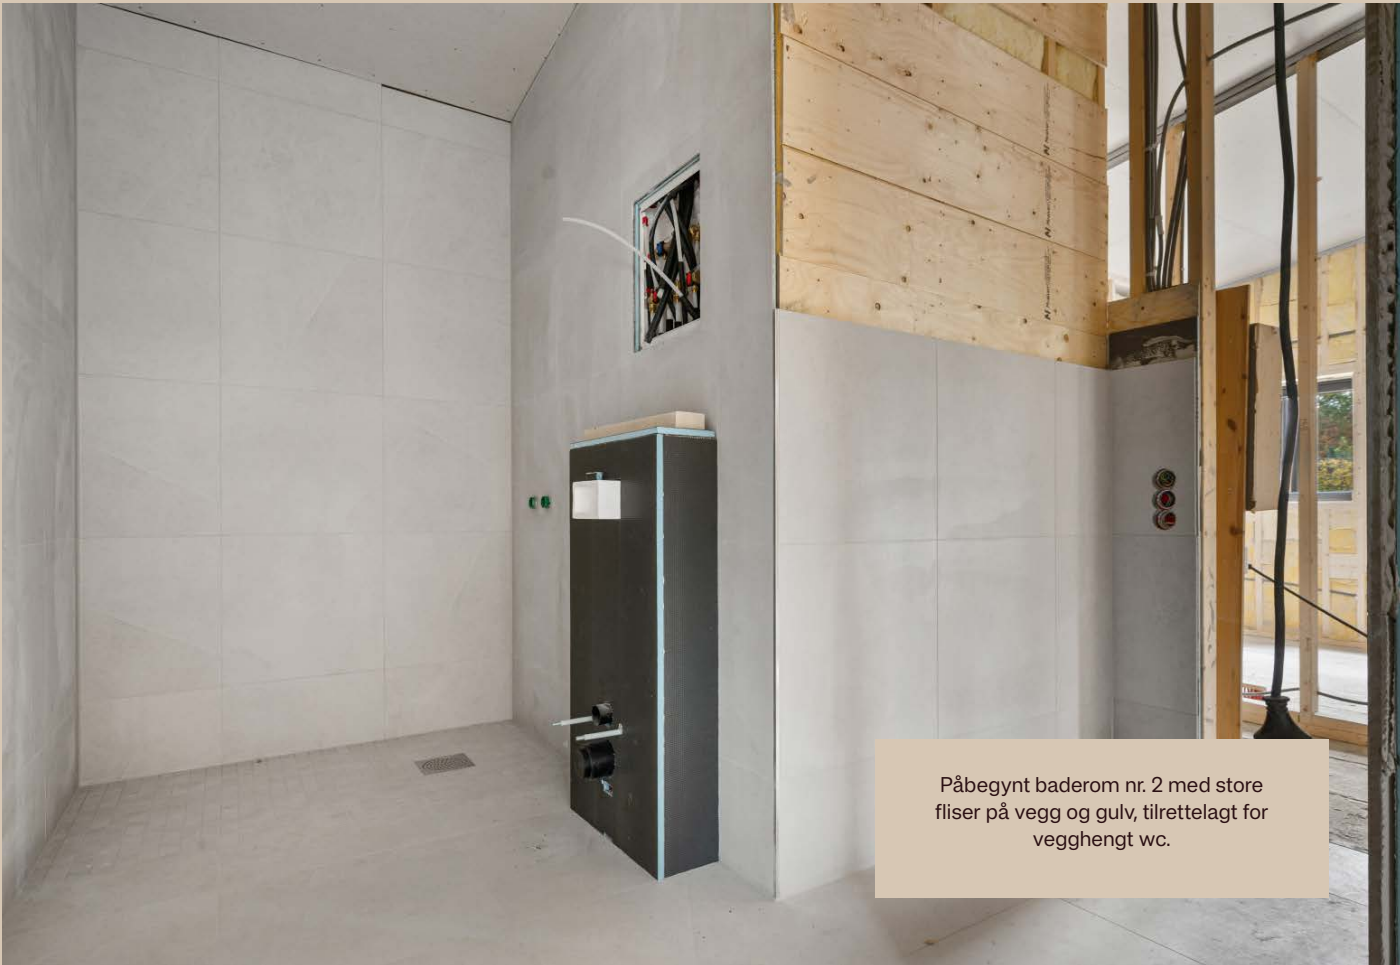
Påbegynt badrom nr. 2 med store fliser på vegg og gulv, tilrettelagt for vegghengt wc.

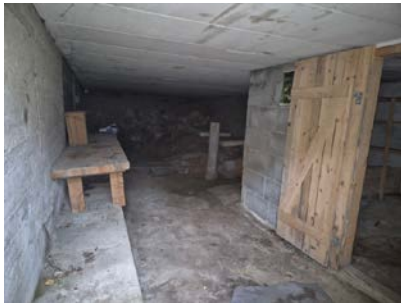
## TG 2 Kryp kjeller

Kypkjeller under deler av opprinnelig bygning. Adkomst via åpning i ringmur fra kjeller. Grunne med stedlige jordmasser av høy sandsortering. Lufting via ventil i ringmur, samt via kjeller med utett inngangsdør.

Det bør gjennomføres jevnlig overvåkning av krypkjelleren for å avdekke eventuelle endringer eller forverring av skader. Tiltak mot skadedyr bør vurderes, da slike miljøer ofte har økt risiko for angrep. Det må påregnes et fuktmiljø i krypkjelleren, og det kan derfor ikke utelukkes at ytterligere skader kan oppstå over tid.

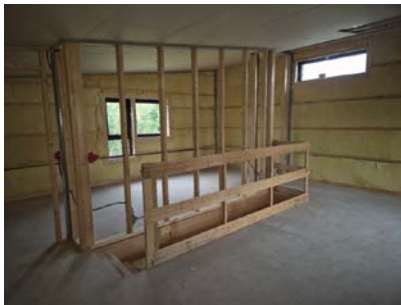
**TG 2 Elektrisk anlegg**

1. Er det mangler for brannslukningsutstyr i boligen iht. forskriftskrav på søknadstidspunktet, men minst Byggeforskrift 1985?  
**Ja Ingen brannslukningsapparat. Ingen røykvarslere. boligen var ikke bebodd ved befaringen.**
2. Er det skader på brannslukkingsutstyr eller er apparatet eldre enn 10 år?  
**Ja Ingen brannslukningsapparat utplassert**
3. Er det mangler på røykvarsler i boligen iht. forskriftskrav på søknadstidspunktet, men minst Byggeforskrift 1985?  
**Ja Ingen monterte røykvarslere.**
4. Er det skader på røykvarslere?  
**Ja Ingen monterte røykvarslere.**

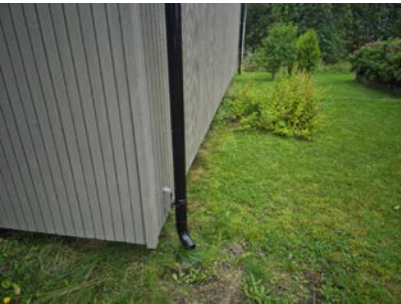
**TG 2 Utvendige vann- og avløpsledninger**

Eiendom tilkoblet kommunalt vann- og avløpsanlegg. Synlig del av inntaksledning via grunne i krypkjeller med PE-slange. Tidligere salgsopplysninger opplyser om vann- og bunnledninger fra byggeåret 1968. Nyere vertikalt PP-rør i krypkjeller med stakeluke. Utvendige vann- og avløpsledninger fra opprinnelig byggeår. Ingen tegn til eller opplysninger om tidligere frostproblematikk. Ingen opplysninger om problemer med avløpssystemet. Funksjon og tilstand vedr vann- og avløpsanlegg må vurderes av fagmann. Dokumentasjon for vann- og avløpsanlegget må/bør fremskaffes, herunder offentlige betingelser vedr vann/avløp for eiendommen.
