# Tilstandsrapport

Sloreåsen 8, 1257 OSLO

Befaringsdato: 19.12.2025

Rapportdato: 08.01.2026

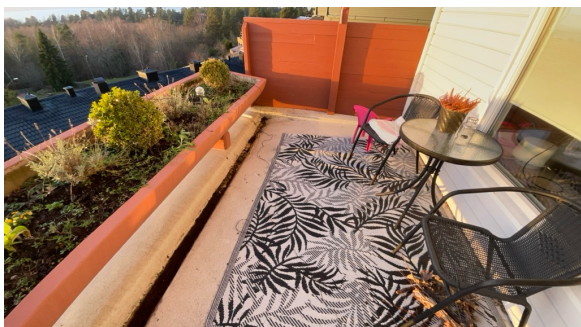
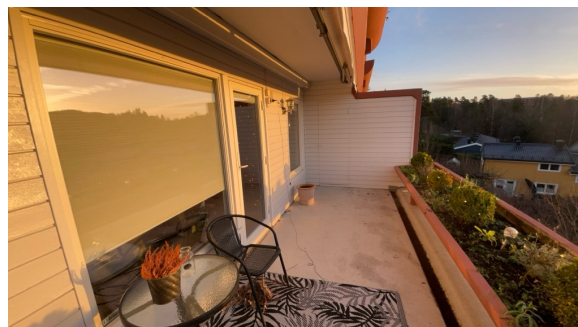
## TG 2 Balkonger, terrasser og rom under balkonger

Åpningen mellom underside av blomsterkasse og betongdekket bør reduseres for å oppfylle dagens forskriftskrav, for å unngå økt risiko for fallulykker, spesielt for barn.

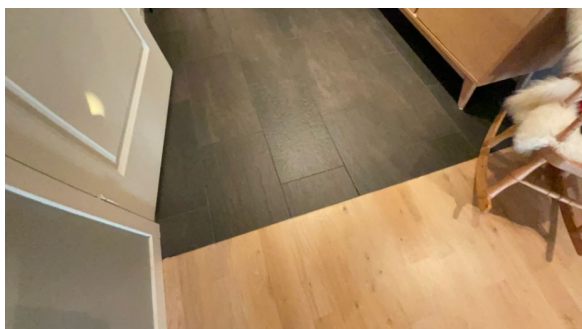
flisgulv i gangen

### TG 2 Flislagt gulv i entrè og gang

Det anbefales å følge med på flisene i gangen og utbedre løse fuger for å forhindre ytterligere skade eller at fliser løsner. Vedlikehold av overflater bør vurderes ved oppussing for å sikre god funksjon og estetikk.

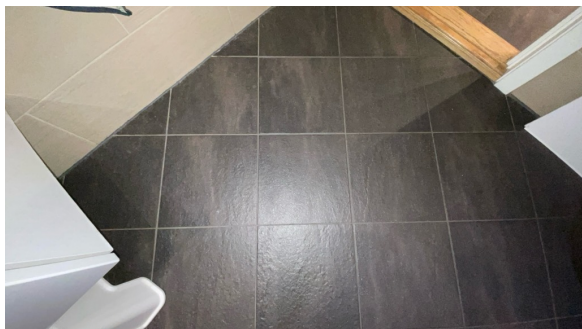
Bad gulv

- Eldre sluk av plast er ofte utsatt for lekkasjer og særlig i overganger. Eventuelle lekkasjer kan medføre fuktskader på tilliggende konstruksjoner.
- Overvåk tilstanden jevnlig. For å få tilstandsgrad 0 eller 1 må slukløsningen skiftes ut og sannsynligvis må også membransjiktet skiftes/utbedres. Det er imidlertid vanskelig å si noe om tidspunktet for når dette er nødvendig.
- Det er viktig å merke seg at levetiden til en membran varierer basert på kvalitet, installasjon og bruk. Eldre membraner kan bli sprø og sprekke opp, noe som fører til at de mister sin vanntettende funksjon. Dette kan resultere i vannlekkasjer gjennom vegger og gulv og fuktskader.

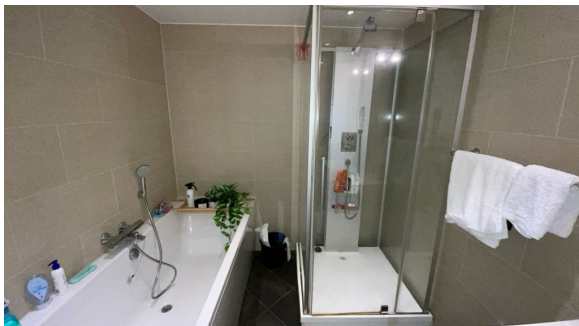
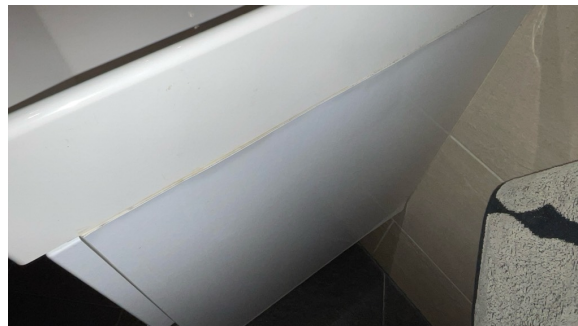
Sanitærutstyr og innredning

- Det er påvist skader på innredning.

- Lokal utbedring må utføres.

Det bør utføres lokal utbedring eller utskifting av skadet skapside under servanten for å hindre videre fuktskader og forringelse av innredningen. Skader som ikke utbedres kan føre til økt risiko for muggdannelse og redusert levetid på innredningen.

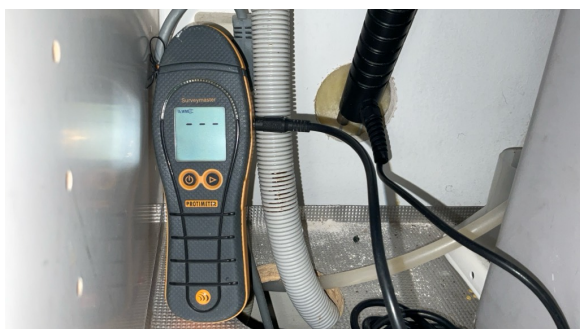
Hulltagning og fuktsøk

Boret i vegg mot badet, det ble ikke registrert fukt i undersøkelsesstedet. Det bemerkes at undersøkelsene kun er en punktvis stikkprøve på et område av konstruksjon, dvs. at skader i andre deler av konstruksjonen ikke kan utelukkes.

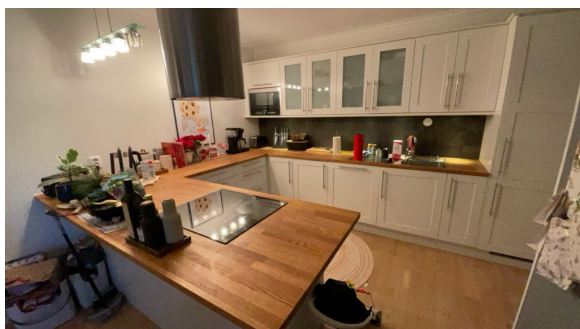
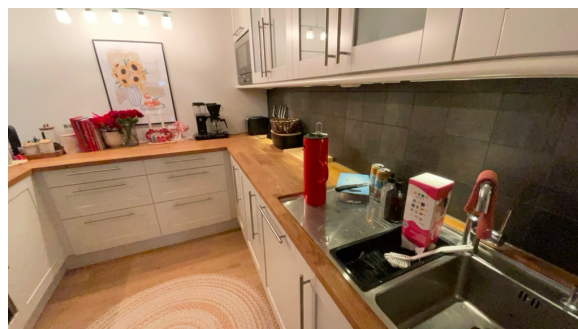
Kjøkken

På monteringsstidspunktet var det ikke krav til lekkasjedeteksjon.

- Komfyrvakt må monteres.

Det bør monteres komfyrvakt for å ivareta brann sikkerheten, da manglende komfyrvakt øker risikoen for brann ved uoppmerksomhet eller teknisk svikt.

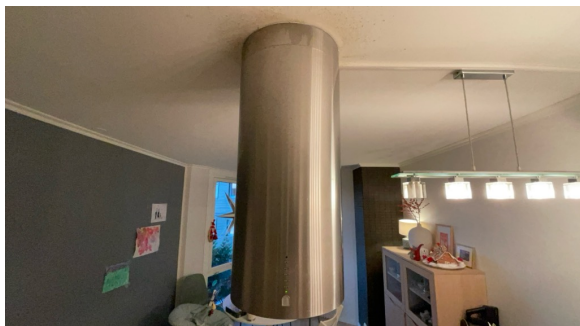
Kjøkkenvifte

- Det er vanskelig å etablere andre løsninger.

Det kan være at borettslag/sameie har egne vedtekter som hindrer montering av mekanisk avtrekk fra rommet, anbefalt tiltak må derfor avklares nærmere med styret i borettslag/sameie før det eventuelt kan gjennomføres.
