Leilighet
Teietunet 13
2030 Gjerdrum

Boligens tekniske tilstand:

Takstmann

Dato: 07/05/2026

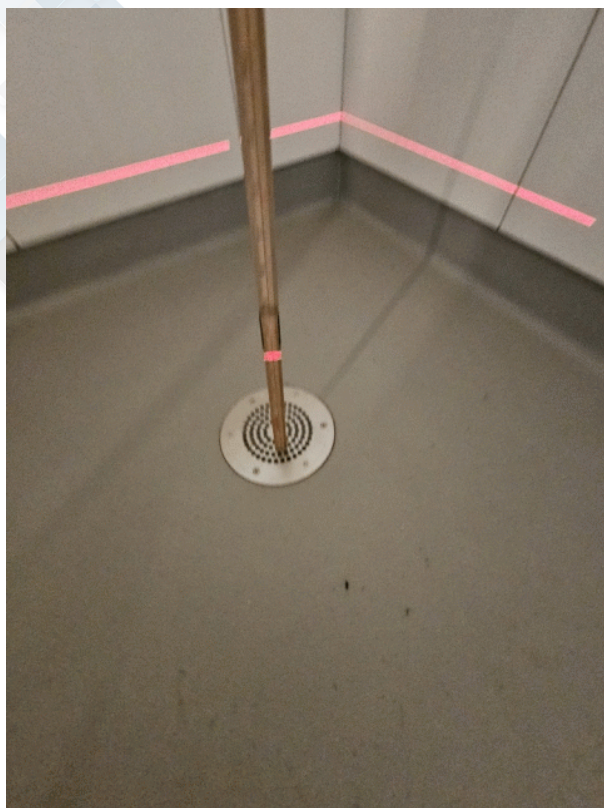
**TG 3** 1.1.3 Membran, tettesjiktet og sluk

Det er påvist tegn på feil utførelse, feil materialvalg, skadelig fukt eller utettheter. Se under.

Det ble boret hull fra tilstøtende rom (kjøkkenen) til bad, og måling viste normalt fuktinnhold i bunnsvill under 5 vekt-% (ingen utslag). Under hullboringen ble det avdekket at det var lagt plast/dampspærre i konstruksjonen, og at det er dobbel dampspærre mellom badet og kjøkkenveggen.

Årsak: Dobbelt dampspærre mellom bad og kjøkkenvegg fører til at eventuell fukt ikke slipper ut som er en teknisk feil ved oppføring av boligen.

Risiko: Det er økt fare for skjulte fuktskader og soppdannelse i konstruksjonen, da fukt kan bli innestengt mellom dampspærrene.

Konsekvens: Dette kan medføre skader på bygningsdelen, redusert levetid og behov for utbedringer hvis kondens og fukt får utvikle seg over tid.

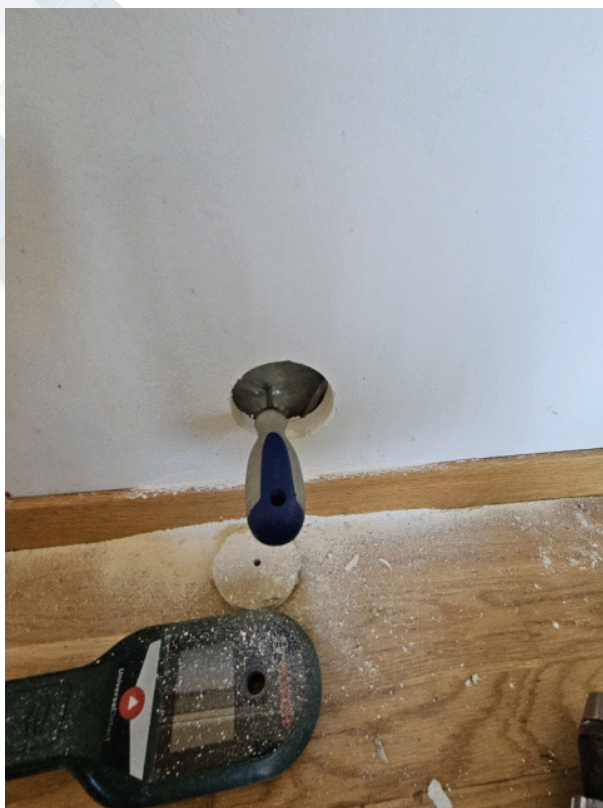
TG 2 2.1 Kjøkken

Det er påvist knirk, skader eller fuktskjolder på gulvet. Se under.

Vegger, kjøkkeninnredning og tak/himling har nikotinskjolder, og innredningen har bruksslitasje med merker og slitemerker på overflaten. Parkettgulvet har glipper, små fuktsveller og slitemerker på overflaten. TG2

Årsak: Nikotinskjolder skyldes langvarig eksponering for sigarettøyk, og kan sette seg i både vegger, tak og innredning. Slitasjemerker og fuktsveller på parkettgulvet skyldes vanlig bruk, fuktpåvirkning og alder.

Risiko: Nikotinskjolder kan føre til misfarging, lukt og redusert innemiljø, mens glipper og fuktsveller på parkett kan medføre ytterligere skade, oppsprekking og redusert levetid. Bruksslitasje på innredning kan gjøre overflatene mer utsatt for fukt og andre skader.

Konsekvens: Vedvarende skade og slitasje kan medføre behov for reparasjon, overflatebehandling eller utskifting av berørte komponenter.

Anbefalt tiltak Det anbefales å vurdere å utføre nærmere undersøkelser ved åpning eller demontering av sokkelen, gjort av fagperson, for å avklare årsak og eventuelt behov for utbedring hvis det oppdages avvik som ikke ble avdekket under befaringstidspunktet.

Anbefalt tiltak: Det anbefales å vurderes å rengjøre og eventuelt behandle overflater med nikotinskjolder for å fjerne lukt og misfarging. Parkettgulvet bør vurderes for reparasjon av glipper og fuktsveller, samt overflatebehandling for å forlenge levetiden. Innredningen kan med fordel rengjøres og eventuelt få ny overflatebehandling eller utskifting ved omfattende slitasje, utført av en fagperson.

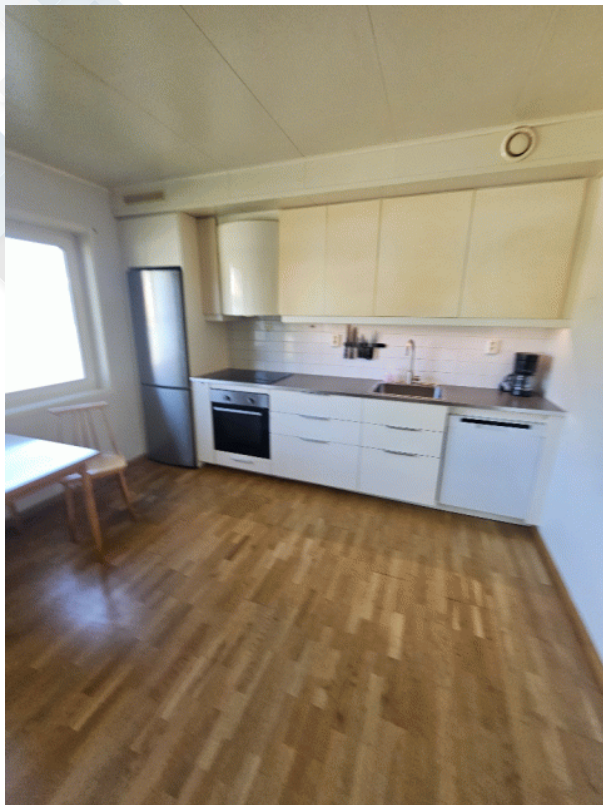
TG 3 3.1 Andre rom

Vegger og tak/himlinger har stedvis nikotinskjolder og merker på overflaten. Parkettgulv og vinylbelegg har slitasjemerker, fuktskade på parketten i gangen og dørlister ved ytterdøren og enkelte glipper. TG3

Årsak: Nikotinskjolder skyldes tidligere røyking innendørs, mens fuktskader og slitasjemerker oppstår som følge av daglig bruk, fuktinntrenging og manglende vedlikehold over tid.

Risiko: Skjolder og fuktskader kan føre til permanent misfarging, dårlig innemiljø og ytterligere oppsprekking eller nedbrytning av materialer. Glipper og slitasjemerker kan redusere levetid på materialene.

Anbefalt tiltak: Det anbefales å vurderes å fjerne nikotinskjolder med grundig rengjøring og eventuelt maling, utbedre fuktskader og glipper, samt vurdere utskifting av gulv og lister der det er behov for det. Tiltak bør utføres av fagperson for å sikre varig resultat.

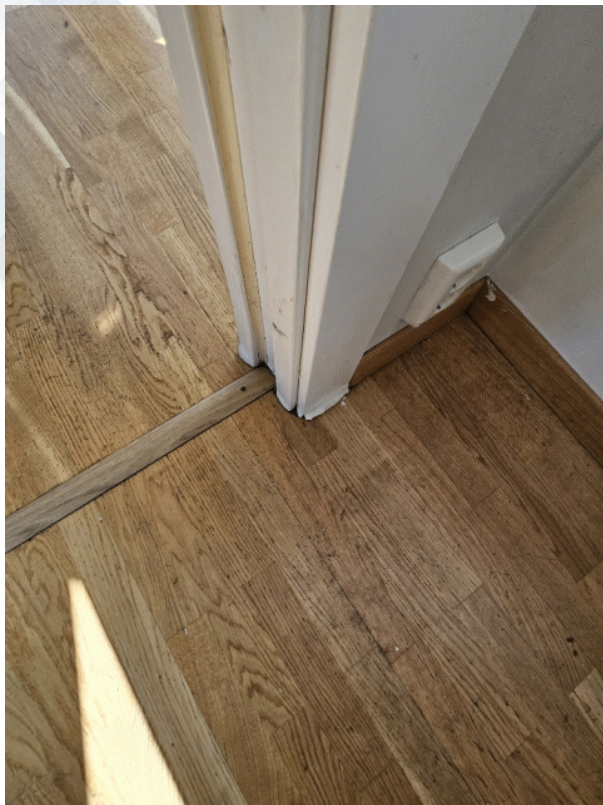
TG 3 4.1 Vinduer og ytterdører

Det ble gjort en enkel funksjonstest av tilfeldig utvalgte vinduer og dører. Noen dører har nikotinskjolder, ytterdøren lukker seg ikke skikkelig på grunn av skeive vegger og karm som har ført til fuktskader på gulv og dørlister i gangen. Terrassedøren lar seg ikke åpne fordi dørsylinderen er ødelagt etter at eieren har forsøkt å bore den opp. TG3
Årsak: Forholdene skyldes både bruk, innendørs røyking, fuktpåvirkning, skjevhet i vegg og karm, samt tidligere forsøk på reparasjon av dørsylinder.

Risiko: Videre fuktpåvirkning og manglende funksjon på dører kan gi økt risiko for nedbrytning av materialer og redusert sikkerhet.

Anbefalt tiltak: Det anbefales å få utført en grundig faglig vurdering av dørene og utbedre både fuktskader, skeive karmen og defekt dørsylinder utført av fagperson.

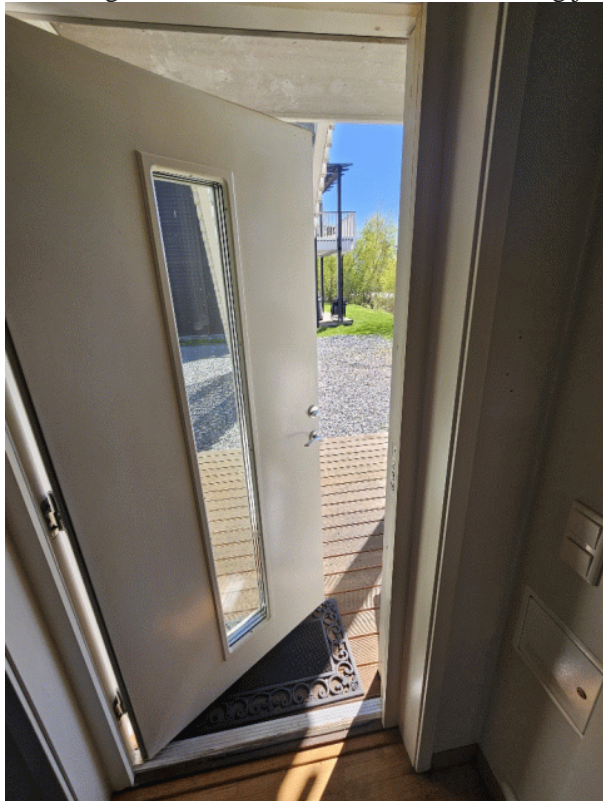
TG 2 5.1 Balkonger, verandaer og lignende

Det er påvist skader, slik som avskalling, deformasjoner, riss, sprekker, råteskader og/eller rust på overflater, se under.

Risiko: Slitemerker og hakk kan gjøre terrassebordene mer utsatt for fuktopptak, som igjen kan føre til ytterligere skader, misfarging og redusert levetid.

Anbefalt tiltak: Det anbefales å vurdere å vaske hele terrassen grundig og utføre nødvendig sliping på områder med hakk og skader. Deretter bør overflaten behandles med egnet produkt for å beskytte treverket og forlenge levetiden, utført av en fagperson.

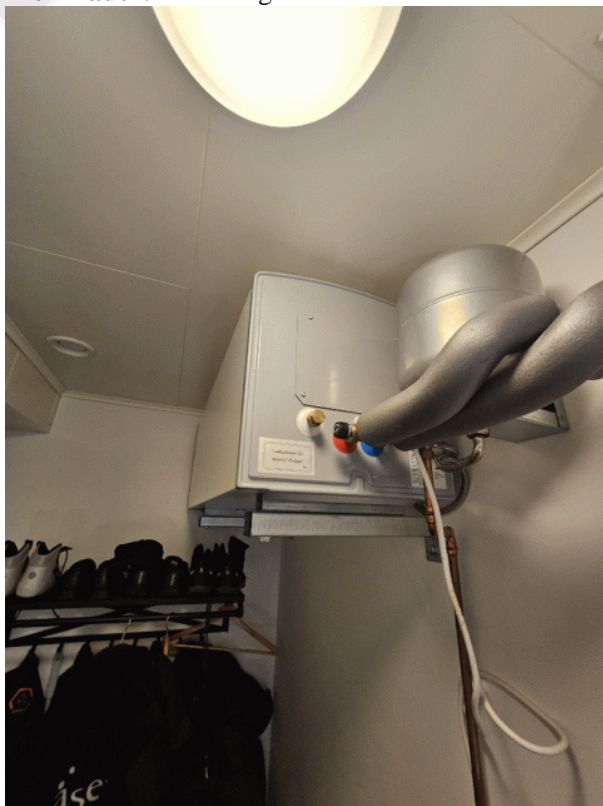
TG 2 6.3 Ventilasjon

Konsekvens: Om tiltak ikke gjennomføres, kan det oppstå varige skader på ventilasjonsaggregatet og filtrene, samt behov for omfattende rengjøring eller utskifting. Luftkvaliteten kan bli markant dårligere, og aggregatet kan få redusert levetid.
