Tilstandsrapport

📍 Operagata 61 A, 0194 OSLO

gnr. 234, bnr. 123, snr. 34

Befaringsdato: 14.04.2026

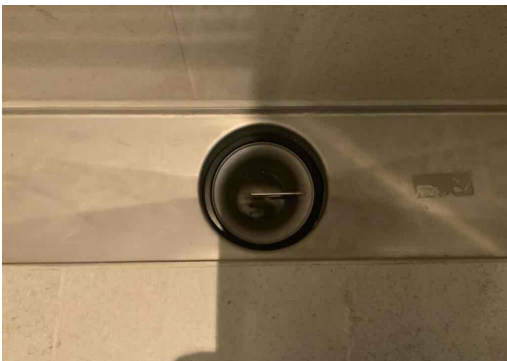
Nyere stålsluk og smøremembran med dokumentert utførelse. Tilfredsstillende klemt tettefunksjon kunne ikke avklares grunnet overstøpt slukovergang.

Kontroll av sluk.

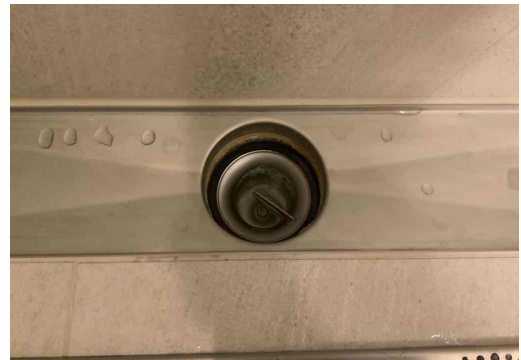
Nyere stålsluk og smøremembran med dokumentert utførelse. Tilfredsstillende klemt tettefunksjon kunne ikke avklares grunnet overstøpt slukovergang.

Kontroll av sluk.

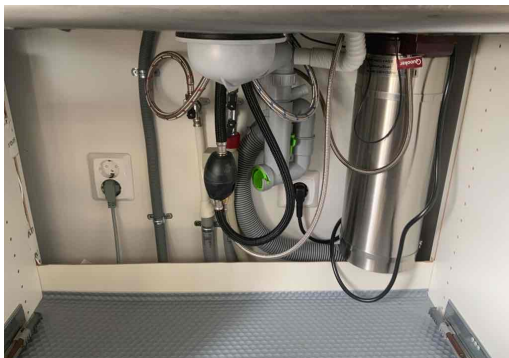
Vannrør fra byggeår av materialtype pex og kobber. Fordelerskap i himling på badet. Waterguard i benkeskap på kjøkken for god sikring av lekkasjevann. Stoppekran i fordelerskap på bad. Alder er normalt i seg selv en vurderingskriterie hva angår slitasjegrad. Hovednettet er som oftest selskapets ansvar. Dette er ikke undersøkt. Videre bemerkes at bunnledninger av den årsak følgelig heller ikke er kontrollert. Ingen negative avvik observert på befaringdagen.

Besiktigelse av røropplegg.

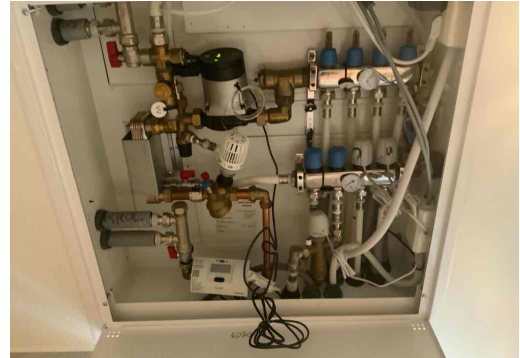
Besiktigelse av røropplegg.

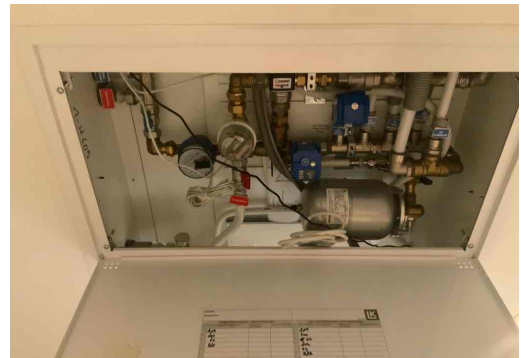
Besiktigelse av røropplegg.

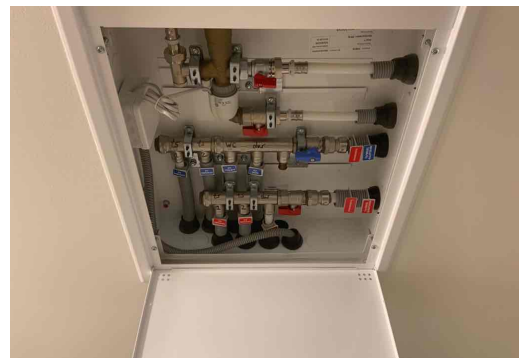
Besiktigelse av røropplegg.
