ENEBOLIG MED UMLEIEBOLIG

Farexveien 9, 2016 Frogner

EIERSKIFTERAPPORT™

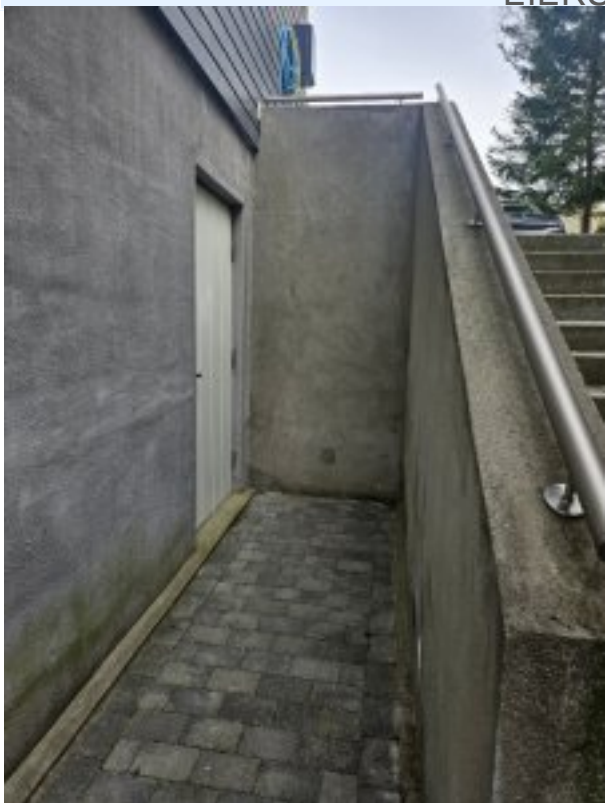
1. Grunn og fundamenter**TG 2** 1.1 Byggegrunn, fundamenter, grunnmur, drenering og sikring mot vann og fuktighet

Det er påvist riss, sprekker eller skader på grunnmuren.

Det vurderes at de Drenende massene fungerer tilfredsstillende, da det ikke er noen nevneverdige planhetsavvik i boligen. Men det avdekkes at deler av synlig knotteplast utenfor boden ikke er festet med klemlist, det er stedvis setningssprekker på grunnmur, gamle rennemerker fra terrassen, grønsk på nedre del, isolasjon som er eksponert, avflassing og delaminering på overflaten stedvis. TG2

Årsak: Setningssprekker og avflassing kan skyldes naturlige bevegelser i grunnen, aldring av materialer, og manglende vedlikehold over tid. Ufestet knotteplast og eksponert isolasjon kan komme av feil eller mangler ved oppføring eller tidligere utbedringer.

Risiko: Ufestet knotteplast kan gi økt risiko til redusert beskyttelse mot fukt, mens setningssprekker og avflassing kan gi økt risiko for vanninntrengning og forringelse av konstruksjonen. Eksponert isolasjon kan miste sin effekt og bidra til kuldebroer.

Konsekvens: Forholdene kan medføre behov for utbedringer som festing av knotteplast med klemlist, reparasjon av setningssprekker og avflassing, samt beskyttelse av eksponert isolasjon. Dersom tiltak ikke gjennomføres, kan det føre til ytterligere skader og økte vedlikeholdskostnader.

Anbefalt tiltak: Det anbefales å vurdere å montere klemlist på knotteplast, utbedre setningssprekker og avflassing på grunnmuren, fjerne grønske, beskytte eksponert isolasjon og etablere jevnlig vedlikehold for å forhindre videre skader, utført av en fagperson.

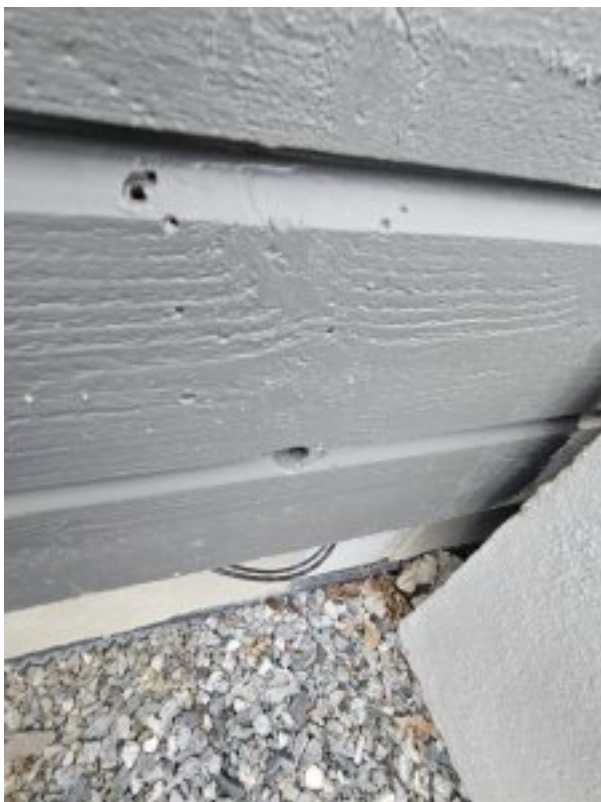
TG 2 2.1 Yttervegger

Det er påvist skader, sprekker og råteskade på kledningen.

Det avdekkes 1 gammelt hull i panelbord på gavlvegg etter tidligere kableføring, samt noe svertesopp og avflassing av maling på vindskier. TG2 På befaringdagen var det også råteskadet panelbord på bodveggen. TGIU Hjemmelshaver opplyser om at de har fjernet råteskadet trevirke og lat det stå åpent. Det presiseres at bygningssakkyndig ikke har vurdert eller inspisert utbedringene, og derfor ikke har satt noen tilstandsgrad. Det anbefales at de nevnte endringene eller utbedringene vurderes nærmere ved en eventuell senere befaring eller av en fagperson, for å sikre en fullgod kontroll.

Årsak: Hullet i panelbordet skyldes tidligere kableføring som ikke er tettet igjen. Svertesopp og avflassing av maling oppstår som følge av manglende vedlikehold og eksponering for fukt.

Risiko: Åpne hull kan gi økt risiko for ytterligere inntrenging av vann, økt risiko for soppvekst, og forverring av skadene. Dette kan på sikt svekke konstruksjonen og medføre behov for mer omfattende utbedringer.

Konsekvens: Dersom tiltak ikke iverksettes, kan skadene forverres med økt fare for råteutvikling, større vedlikeholdskostnader og mulig redusert levetid for ytterkledningen.

Anbefalt tiltak: Det anbefales å vurderes å tette igjen gamle hull etter kableføring og hull etter fjerning av råteskadet panelbord, samt skrape og male vindskier der malingen flasser. Grundig vask og behandling av svertesopp bør også gjennomføres for å forhindre videre skade, utført av en fagperson.

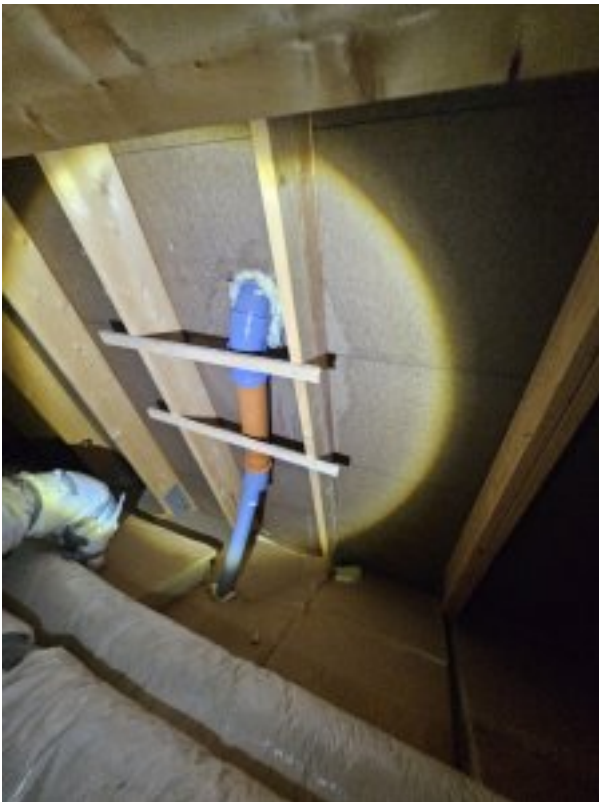
**5. Loft****TG 1** 5.1 Loft (konstruksjonsoppbygging)

Det er påvist lekkasjer, fuktskjolder, kondens og lignende ved piper, overganger, i bjelker eller takluker.

Loftkonstruksjonen anses å være i grei stand med normal slitasje for alderen, men det ble funnet fuktskjolder i undertaket ved utluftingen til avløpet. Fuktskjolder anbefales å følges med på, selv om de vurderes som eldre fuktskjolder. TG1

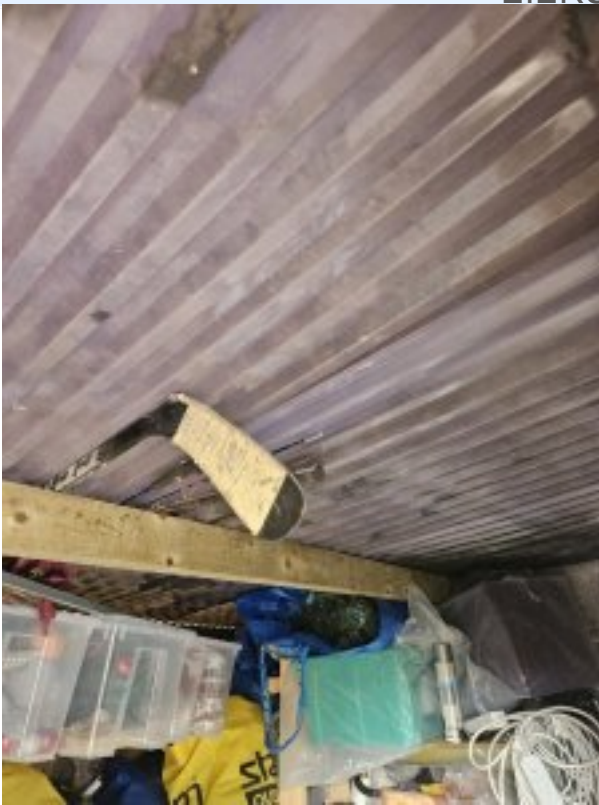
**6. Balkonger, verandaer og lignende****TG 2** 6.1 Balkonger, verandaer og lignende

Konstruksjonen vurderes ikke som forsvarlig festet.

Det er påvist skader, slik som avskalling, deformasjoner, riss, sprekker, råteskader og/eller rust på overflater.

Det er påvist skader i tettesjiktet.

Alle terrassebord har betydelige tørrsprekker, synlig saltutslag på trappeveggen, løse belegningsstein i trappen ved nederste trinn, samt vannansamling under terrassen i bodtaket fordi pleksitaket ikke har tilstrekkelig fall. I tillegg er det tørrsprekker på alle rekkverk. TG2 På befaringsdagen var det noen er løstsittende terrassebord i underetasjen, og enden ved trappen ned fra terrassen i 1. etasje var ikke godt nok festet. Det var råteskader på to terrassebord på terrassen i 1.etasje. Hjemmelshaver opplyser om at terrassebord er festet og råteskadede terrassebord er skiftet ut med nye. TGIU Det presiseres at bygningssakkyndig ikke har vurdert eller inspisert utbedringene, og derfor ikke har satt noen tilstandsgrad. Det anbefales at de nevnte endringene eller utbedringene vurderes nærmere ved en eventuell senere befaring eller av en fagperson, for å sikre en fullgod kontroll.

Årsak: Tørrsprekker oppstår ofte som følge av langvarig eksponering for sol, vær og vind, kombinert med manglende vedlikehold og naturlig aldring av materialene. saltutslag og vannansamling skyldes utilstrekkelig drenering og feil fall på pleksitaket.

Risiko: Det kan gi økt risiko for ytterligere skade på terrassekonstruksjonen, redusert bæreevne og fare for personskader grunnet løse steiner. Vannansamling under terrassen kan føre til fuktproblemer i bodtaket og råteskader.

Konsekvens: Dersom skadene ikke utbedres, kan det føre til reparasjonsbehov, kortere levetid for terrassen og økte vedlikeholdskostnader. Det kan også påvirke bruksverdien og sikkerheten negativt.

Anbefalt tiltak: Det anbefales å vurderes å skifte ut terrassebord med tørrsprekker, utbedre fall på pleksitaket for bedre drenering, samt sikre og feste løse belegningsstein, utført av en fagperson.

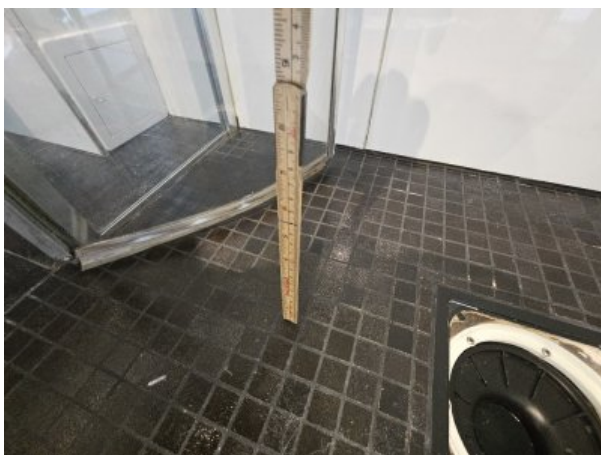
**TG 2** 7.1.3 Membran, tettesjiktet og sluk

Membranen ligger skjult i konstruksjonen og kan ikke undersøkes uten å gjøre destruktive inngrep ved å demontere fliser. Viktig å merke seg at membran er en bygningsdel som har en naturlig slitasje over tid med en forventet levetid. Fuktsøk inne på flislagte våtrom blir ikke utført da det vil gi uklare indikasjoner på om fukten ligger mellom fliser og membran eller under membranen.

Det ble boret hull fra tilstøtende rom (soverom) til bad for å måle fuktnivået i bunnsvill, det ble målt normalt fuktinnhold i bunnsvill under 5 vekt-%. (ingen utslag) TG1

Det ble søkt etter fukt på tilgjengelige tilstøtende overflater under befaringen, der det ikke ble avdekket unormale verdier. TG1

Risiko: Det kan gi risiko for fuktinntrenging og skader i konstruksjonen ved eldre tettsjikte (membran).

Konsekvens: Ved lekkasjer eller vannskader vil det kunne oppstå behov for omfattende utbedringer, inkludert utskifting av gulvbelegg, fliser og reparasjon av vegg. Dette vil kunne medføre økte kostnader.

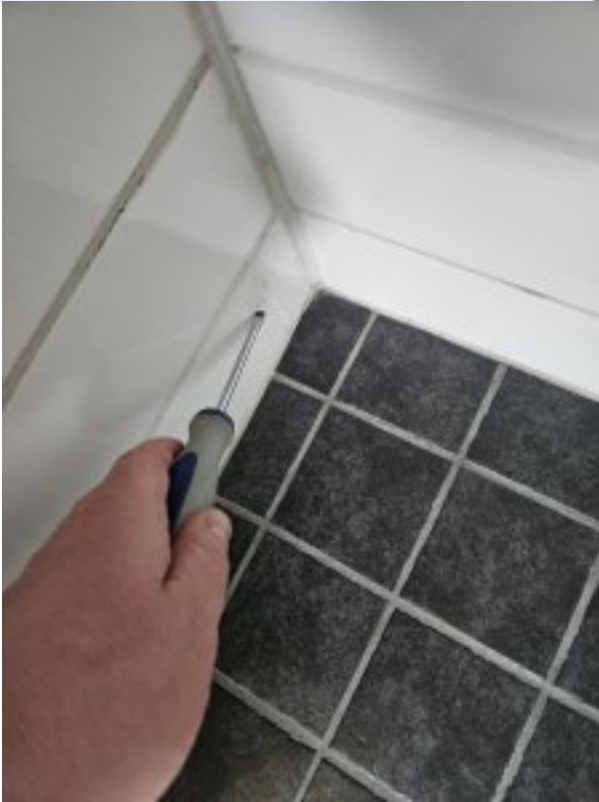
**7.2 Bad i 1.etasje****TG 2** 7.2.1 Overflate vegger og himling

- Det er påvist riss og sprekker.
- Det er påvist sprekker i fuger.
- Det er påvist bom (hulrom) under fliser.
- Det er ikke påvist fuktskader eller spor etter skadedyr.
- Det er ventiler som kan åpnes.

Årsak: Skadene på flisene skyldes trolig kombinasjon av alder, bevegelser i underlaget og tidligere feilmontering. Provisorisk tetting med silikon er utført for å begrense vanninntrengning, men gir ikke optimal beskyttelse.
