# Tilstandsrapport

Halvpart av vertikaldelt tomannsbolig

Fæsterlien 31 A, 5184 OLSVIK

# gnr. 143, bnr. 841

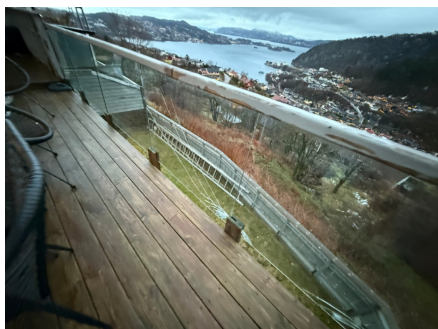
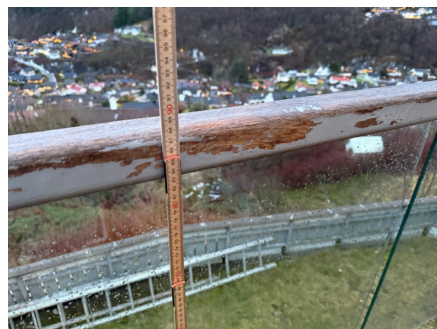
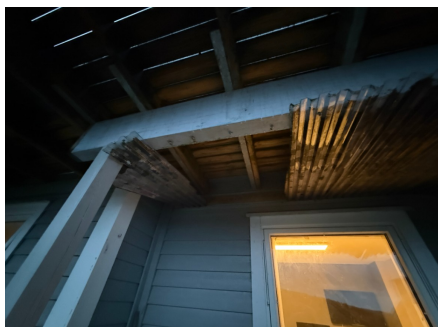
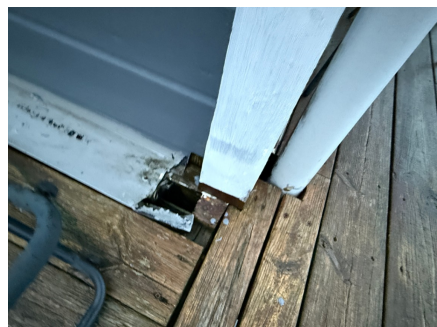
- Enkelte glass i rekkverk er kunst. Varierende utførelse forøvrig med en del skjevheter o.l. Innfesting for glass fremstår som mangelfull.
- En del slitasje på korrugerte metallplater under terrasse. Plasttak under en del av terrassen er ødelagt.
- Ufullstendig avslutning av beslag i overgang mellom terrasse og yttervegg.
- Dels værslitte konstruksjoner.

- Andre tiltak:
- Glassrekkverk bør skiftes ut. Risiko for videre skadeutvikling dersom det ikke gjøres tiltak.
- Korrugerte metallplater/plasttak bør utbedres eller evt. fjernes.
- Beslag rundt terrassen bør skiftes for å hindre skader på yttervegg.
- Det må påregnes vedlikehold.

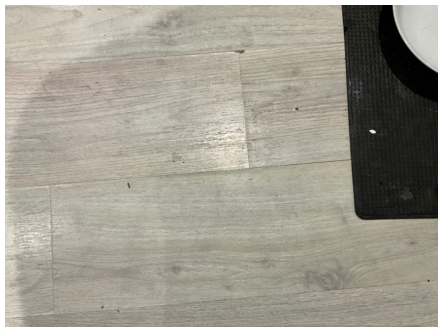
## TG 2 Etasjeskille/gulv mot grunn

- Det er målt høydeforskjell på mellom 15-30 mm gjennom hele rommet. Tilstandsgrad 2 gis med bakgrunn i standardens krav til godkjente måleavvik.

- For å få tilstandsgrad 0 eller 1 må høydeforskjeller rettes opp. Det vil imidlertid sjelden være økonomisk rasjonelt som et enkeltstående tiltak i en bolig som dette. Dersom boligen en gang skal renoveres, kan man vurdere slike tiltak.

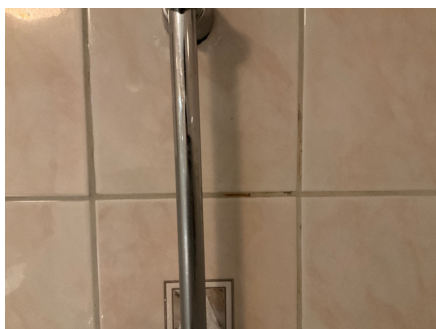
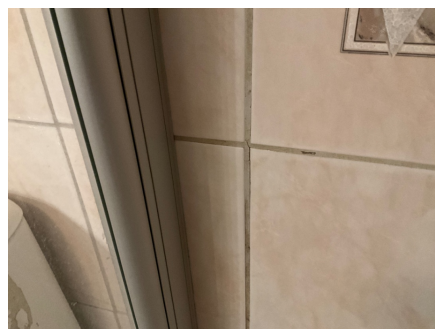
#### TG 2 Overflater Gulv

- Det er påvist avvik i fallforhold til sluk i forhold til krav i forskrift på byggetidspunktet.
- Det er registrert riss (små sprekker) i enkelte fuger, forårsaket av naturlige bevegelser i bygningskonstruksjonen eller uttørking.
- Flere gulvfliser med sprekker.

- Andre tiltak:
- Vær oppmerksom ved bruk. For å få tilstandsgrad 0 eller 1 må gulvet bygges om, for å få riktig fall til sluk. Det vil imidlertid sjelden være økonomisk rasjonelt som et enkeltstående tiltak. Ved en eventuell renovering, påse at våtrommet bygges med riktig fall til sluk.
- Det må påregnes oppgraderinger..

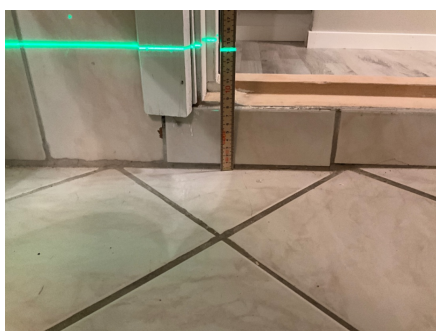
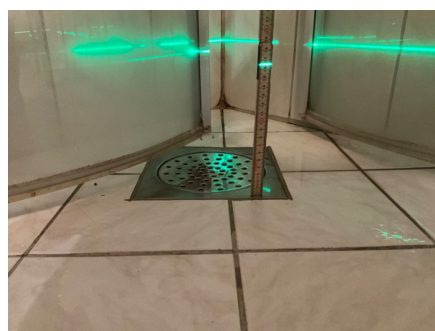
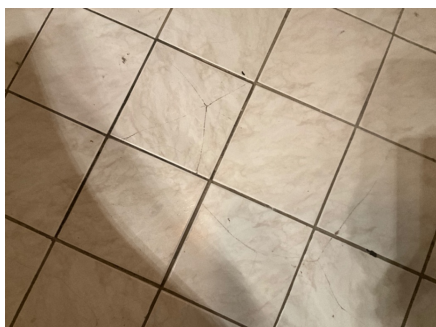
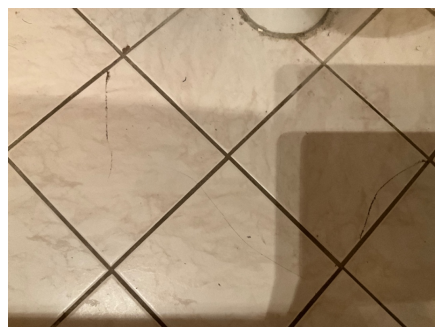
### TG 3 Sluk, membran og tettesjikt

- Mer enn halvparten av forventet brukstid er passert på membranløsningen.
- Mer enn halvparten av forventet brukstid er passert på slukløsningen.
- Tilstandsgrad er satt på bakgrunn av alder på membran, tettesjikt og slukløsning. Badet er opplyst å være flislagt i 1999. Eldre sluk med ukjent tettesjikt. Det er påvist funksjonssvikt i form av flere sprukne gulvfliser og riss i fuger i våtsonen. Ved hulltaking i tilstøtende rom ble det målt forhøyede fuktverdier på 16,8 % (vektprosent) i treverket. Våtrommet vurderes for å være utdatert og modent for oppgradering.

- Andre tiltak:
- Eldre sluk av plast er ofte utsatt for lekkasjer og særlig i overganger. Eventuelle lekkasjer kan medføre fuktskader på tilliggende konstruksjoner.
- For å oppfylle dagens krav til våtrom må det påregnes utgifter til oppgradering. Det anbefales også å skifte, vann- og avløpsledninger og sluk i forbindelse med en eventuell oppgradering. Kostnadsestimat er satt for å belyse behov for oppgradering av hele våtrommet innen kort tid.

Kostnadsestimat: 200 000 - 500 000

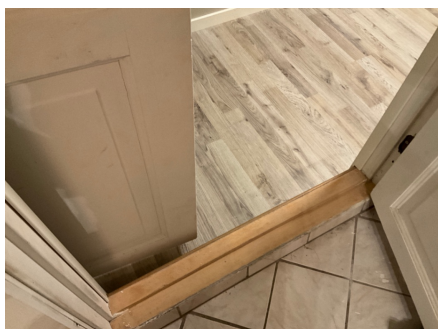
### TG 2 Tilliggende konstruksjoner våtrom

Det ble foretatt kontroll av fukt i treverk med pigger. Trevirket ble målt til 16,8% (vektprosent).

- Det er påvist andre avvik:
- Det ble målt noe forhøyede fuktverdier ved fuktmåling.

- Andre tiltak:
- Det anbefales å overvåke tilstanden og vurdere tiltak ved behov. Nærmere undersøkelser og åpning av konstruksjoner er nødvendig for å avklare fuktforhold og eventuelt tiltaksbehov ved senere oppgradering.
