Fæsterlien 31A

FÆSTERLIEN 31A

# gnr. 143, bnr. 841

Befaringsdato: 14.01.2026

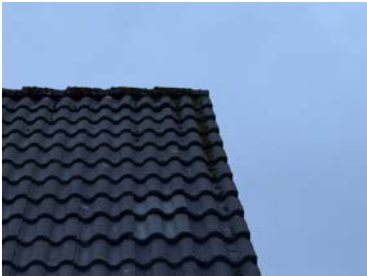
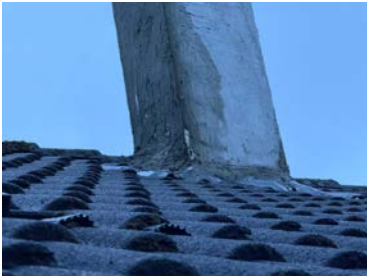
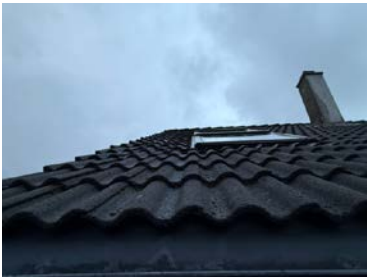
- Når taktekking og undertak eldes, øker risikoen for lekkasjer som kan medføre kostbare skader på underliggende konstruksjoner dersom tiltak ikke utføres i tide.
- Det anbefales å beslå pipen for å hindre ytterligere slitasje på pipe og evt. lekkasjer.

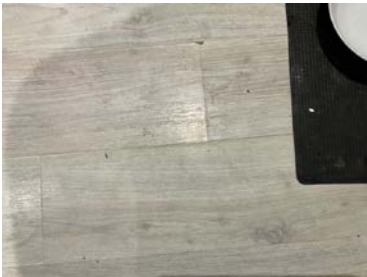
**TG 2 Etasjeskille/gulv mot grunn**

Det er målt høydeforskjell på mellom 15-30 mm gjennom hele rommet. Tilstandsgrad 2 gis med bakgrunn i standardens krav til godkjente måleavvik.

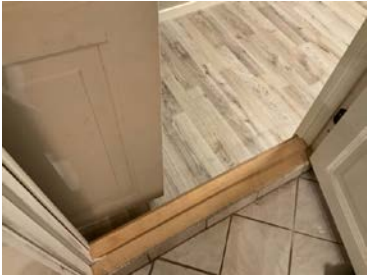
### TG 2 Tilliggende konstruksjoner våtrom

- Det ble målt noe forhøyede fuktverdier ved fuktmåling.
