# Tilstandsrapport

Boligbygg med flere boenheter

Hammerstads gate 16, 0363 OSLO

Befaringsdato: 13.01.2026

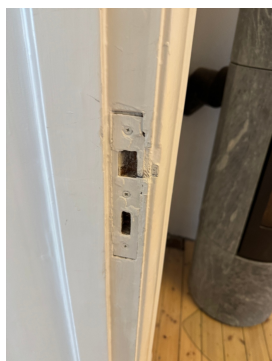
Dørene fungerer, men har bruksmerker. Avviket med bruksmerker er vurdert som estetisk. Døren inn til det største soverommet er noe ute av lodd og lukker seg delvis av seg selv. Døren til wc står sjevt i karmen. (Glippe øverst og ligger helt inntil karmen nederst).

Eksempel på bruksslitasje.

Justere dør på stort soverom. Kjøpere må selv vurdere behov for bytte eller annen type oppgradering av dører.

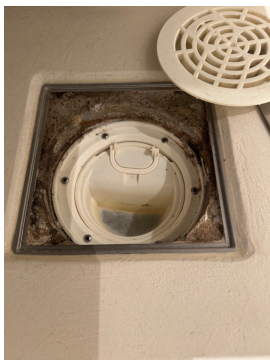
Hovedsluk

- Det er påvist avvik i fallforhold til sluk i forhold til krav i forskrift på byggetidspunktet.

Det måles fall feil vei (motfall) i et mindre område ved vaskemaskinen med fall mot dørveggen. Eventuelt lekkasjevann fra vaskemaskin kan i teorien renne mot døren. Lav terskel gir en viss fare for at vann kan renne ut av rommet.

- Til tross for avviket i fall/høydeforskjell til sluk, vil gulvet fortsatt kunne lede vann mot sluket, men med redusert effektivitet. Dette kan potensielt øke risikoen for vannansamling i enkelte områder av badet.
- Ved fremtidig rehabilitering må fallforholdene utføres etter gjeldende krav. Per nå er det skjønnesmessig vurdert at badet fungerer ved vanlig bruk, men at det kan oppstå vannansamlinger og i ytterste konsekvens renne ut av rommet ved lekkasjer fra vaskemaskin.

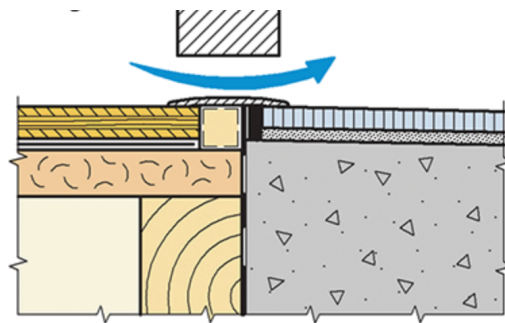
Manglende tilluft gir dårlig sirkulering av luft og ventilasjonen fungerer dermed ikke som tiltenkt. Resultatet er dårligere luftkvalitet på badet.

Prinsippskisse, overstrømming under døren. Kilde: Sintef.

- Det bør etableres tilfredsstillende tilluft til våtrom f.eks. luftespalte ved dør e.l.

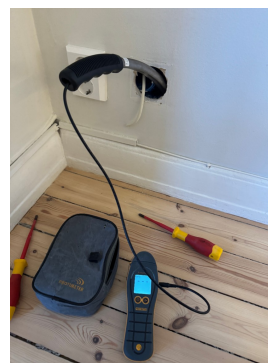
Det er utført hulltaking bak dusjen i tilstøtende kjøkken. Det er isolasjon i vegg. Isolasjon begrenser innsyn. Det er utført fuktmåling, sett og lukket etter fukt/misfarging. Fuktmåling er utført med pigger og Protimeter Surveymaster i bunnsvill. Det er ikke avdekket misfarging eller merkbar fukt.

TG er kun satt på selve fuktmålingen. Punktet bør ses opp mot punktet om sluk, membran og tettesjikt. Alder på badet, manglende informasjon om utførelse etc. kan gi indikasjoner på at tiltak likevel anbefales.

Fuktmåling i hulrom i vegg bak dusjen.

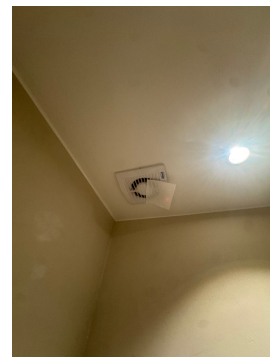
- Det er ikke påvist tilfredsstillende løsning for å synliggjøre lekkasje fra innebygget susterne.
- Toalettrom mangler tilluftsventilering, f.eks. spalte/ventil ved dør.

Manglende tilluft gir dårlig sirkulering av luft og ventilasjonen fungerer dermed ikke som tiltenkt. Resultatet er dårligere luftkvalitet på toalettet.

Uten dreneringsløsning/lekkasjesikring kan lekkasjer pågå over tid uten å bli oppdaget. Dette kan føre til fuktskader i omkringliggende byggematerialer.

Test av avtrekk. Papiret henger.

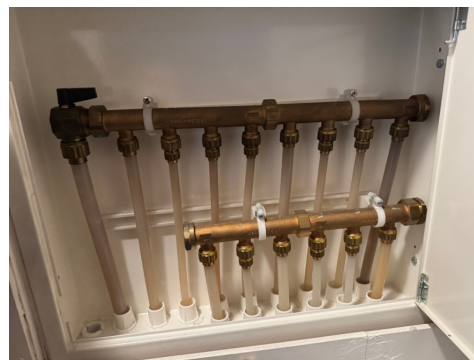
Vannrør kott: Rørskap med samlestocker og hovedstoppekran. Drensåpning på badet for synliggjøring av eventuelle lekkasjer fra rørskapet. Det er kursoversikt i skapet. Kjøkken: Rør i rør koblet på veggbokser. Bad: Skjult anlegg. WC: Forkrommede rør trukket frem til servant. Forøvrig skjult anlegg.

Rørskap med samlestocker og stoppekranner.

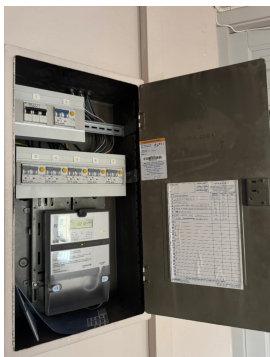
Sikringsskap.

Det foreligger også en elkontroll utført av Smart Elektro i januar 2026. Kontrollen er bygget opp med tilstandsgrad som denne tilstandsrapporten. I oversikten er det ikke funnet avvik.
