# Tilstandsrapport

Boligbygg med flere boenheter

Hammerstads gate 16, 0363 OSLO

Oppdragsnr.: 13722-3245

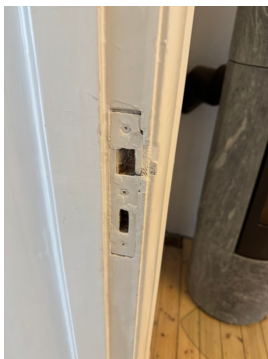
Dørene fungerer, men har bruksmerker. Avviket med bruksmerker er vurdert som estetisk. Døren inn til det største soverommet er noe ute av lodd og lukker seg delvis av seg selv. Døren til wc står sjevt i karmen. (Glippe øverst og ligger helt inntil karmen nederst).

Eksempel på bruksslitasje.

Justere dør på stort soverom. Kjøpere må selv vurdere behov for bytte eller annen type oppgradering av dører.

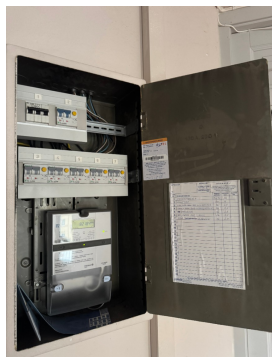
Det foreligger også en elkontroll utført av Smart Elektro i januar 2026. Kontrollen er bygget opp med tilstandsgrad som denne tilstandsrapporten. I oversikten er det ikke funnet avvik.

Sikringsskap.
