# Tilstandsrapport

Boligbygg med flere boenheter

Ole Bulls gate 23 A, 0475 OSLO

Oppdragsnr.: 22491-1068

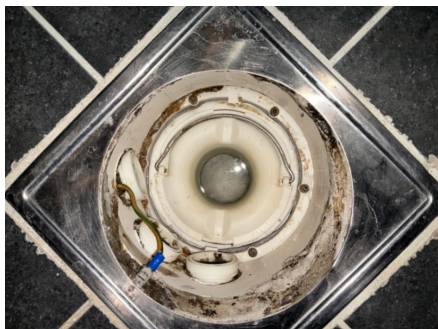
- Membranen har passert halvparten av forventet levetid.

Når membranen eldes, svekkes den gradvis og kan utvikle mindre utettheter som slipper fukt ned i konstruksjonen. Hvor raskt dette skjer avhenger av kvalitet, utførelse og bruk, og regelmessig tilsyn er viktig. En full oppgradering med nytt tettesjikt må påregnes på sikt, selv om det er vanskelig å si nøyaktig når.
