# Tilstandsrapport

📍 Waldemar Thranes gate 8, 0171 OSLO

# gnr. 217, bnr. 465

## 2-ROMS LEILIGHET I 2.ETASJE:

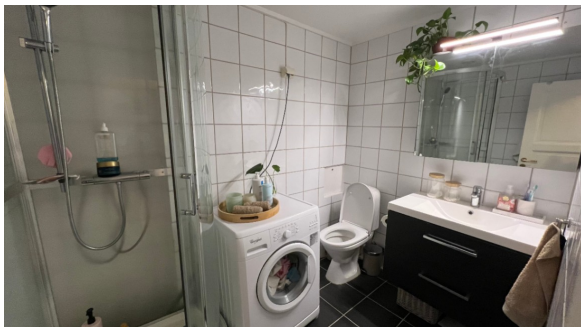
## 2. ETASJE > BAD

- Det er påvist at noen fliser har bom (hulrom under).
- Det er avvik:

- Det er avvik:
  - Tettesjiktet (membran) har oversteget mer enn halvparten av den levealder som normalt kan forventes.
  - Tettesjiktet har dermed (eller nærmer seg) moderniseringsbehov.
  - Det er i praksis lite gjennomførbart å bare bytte tettesjikt.
  - For å oppnå vanntette løsninger og overganger ved sluk, i gulv, rundt rørgjennomføringer og i overgang mellom gulv og vegg må hele rommet moderniseres.
  - Om det i tillegg er eldre slukløsning bør det også påregnes å bytte dette.
  - Det bemerkes at rommet oppfattes som funksjonelt med dagens bruk, men endret bruk med større fuktbelastning enn i dag kan fremprovosere avvik og på den måten fremskynde behovet for modernisering.

Det er registrert manglende bruk av mansjetter som gir potensiell fare for vanninntrenging i våtsonen (ved vask). Dette utgjør en risiko for fukt- og vannskader på tilstøtende bygningskonstruksjoner, spesielt ved manglende eller utilstrekkelig tetting. I tillegg er det avdekket mangelfull forsegling rundt rørgjennomføringer under vask i våtsonen.

- Tiltak:
    - Selv om bom eller hullyd ikke alltid er et umiddelbart problem, bør det overvåkes nøye før eventuell utvikling i sprekker i flisfuger e.l. oppstår. Dette må en foreta tiltak for, for å begrense utviklingen.
- Fallforholdene i dusjsonen avviker fra dagens anbefalinger, med utilstrekkelig lokalfall mot sluk. Dette kan medføre at vann blir stående/renner tregere i enkelte områder etter dusjing, noe som over tid kan øke belastningen på overflater og fuger.
- Tiltak bør vurderes for å bedre fallforholdene, men avviket krever ingen akutte handlinger.

Tiltak som bør gjennomføres inkluderer å sikre at alle rørgjennomføringer i våtsonen er korrekt forseglest med egnede tettemetoder som gir tilstrekkelig fuktbeskyttelse. Uten nødvendige utbedringer kan dette føre til vannskader på nærliggende vegg- og gulvkonstruksjoner.

Det anbefales at det fortsettes å dusjes i dusjkabinett med kontrollert rørføring til sluk, inntil baderommet moderniseres.

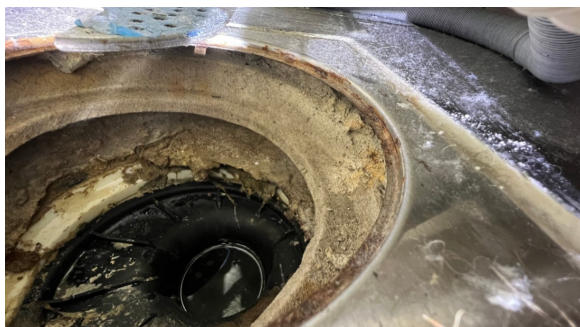
## 2. ETASJE > BAD

Det ble rutinemessig søkt etter fukt på typisk fuktutsatte steder (på innredning) med fuktindikator (Protimeter SM) på befaringen og det var ingen indikasjoner på fukt på befaringstidspunktet.

Det ble rutinemessig søkt etter fukt i dusjonens vegger med fuktindikator (Protimeter SM) på befaringen, via eksisterende hullboring, på soverom mot våtrommets våtsone.

Det var ingen indikasjoner på fukt.
