Leilighet  
Sørumsandveien 66 C  
1920 Sørumsand

**Boligens tekniske tilstand:**

Dato: 06/02/2026

| Befaringsdato: | 21.01.2026 og 04.02.2026 |

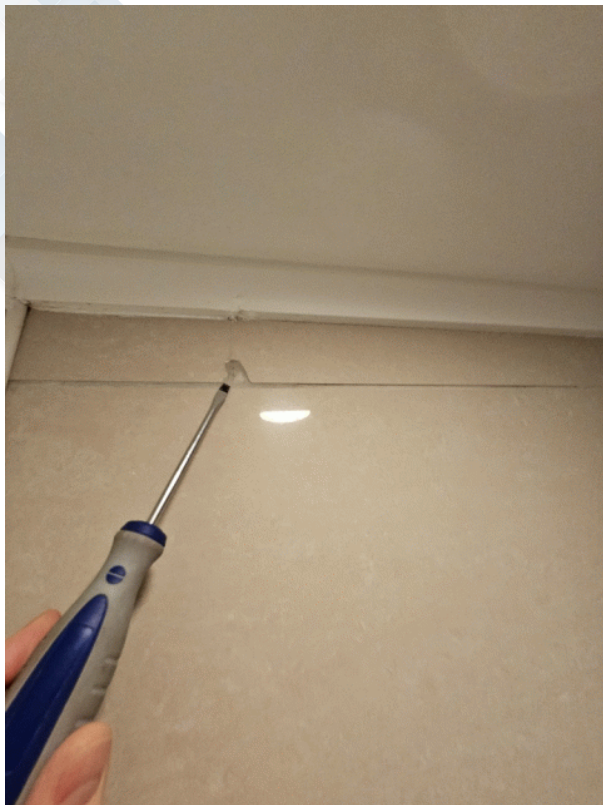
Veggfliser og tak/himling vurderes å ha en del bruksslitasje. Det ble avdekket bom og sprekker i flisefugen over badedøre, ved 2 stk fliser i dusjsone og ved 2 fliser mot himling ved vaskemaskinen. Det er hull etter veggfester hvor det ikke er tettet igjen med silikon og gamle hull rundt ventilen i taket som står fuktutsatt .TG2

Årsak: Sprekkdannelser og bom i fliser har karakter som er forenlig med bruken av badet og bevegelser i grunnen.

Risiko: Dette gir en økt risiko for svekkelse i materialenes overflate og tetthet. Videre bevegelser kan føre til økt sprekkdannelse og påvirkning av konstruksjonens stabilitet.

Anbefalt tiltak: Det anbefales å undersøke veggkonstruksjonen og etasjeskillet nærmere ved åpning eller fuktmåling, utført av fagperson, for å avklare omfang og behov for utbedring.

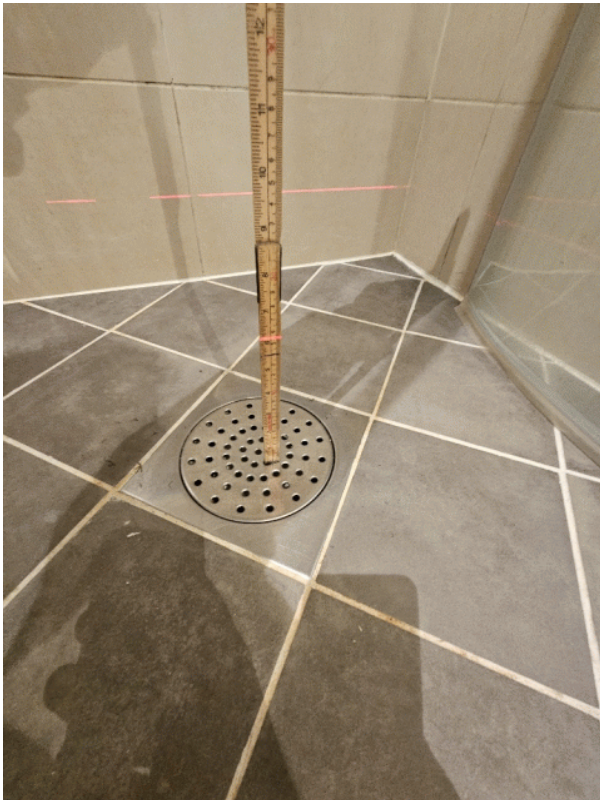
**TG 2** 1.1.2 Overflate gulv

Gulvfliser vurderes å ha bruksslitasje, slitemerker på overflaten og små merker stedvis. Det er bom under gulvfliser og sprekke i flisefugene ved dørterskel. TG2

Årsak: Sprekkdannelser og bom i fliser har karakter som er forenlig med bevegelser i grunnen. Gulvfliser har også har en naturlig slitasje over tid med en forventet levetid.

Risiko: Videre bevegelser kan føre til økte sprekkdannelse. Dette gir en økt risiko for svekkelse i materialernes overflate og tetthet.

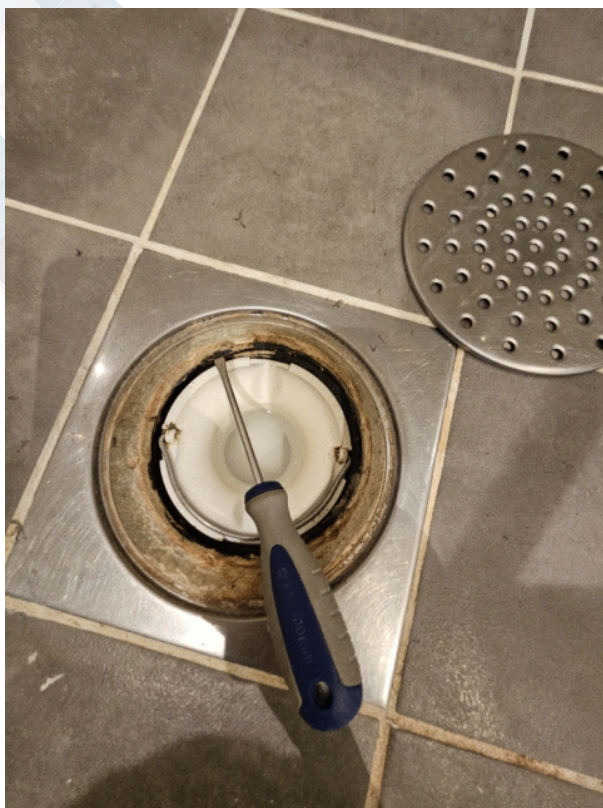
### TG 2 1.1.3 Membran, tettesjiktet og sluk

Membranen ligger skjult i konstruksjonen og kan ikke undersøkes uten å gjøre destruktive inngrep ved å demontere fliser. Viktig å merke seg at membran er en bygningsdel som har en naturlig slitasje over tid med en forventet levetid. Fuktsøk inne på flislagte våtrom blir ikke utført da det vil gi uklare indikasjoner på om fukten ligger mellom fliser og membran eller under membran.

Risiko: Feil montert eller manglende mansjett kan gi økt risiko for lekkasje.

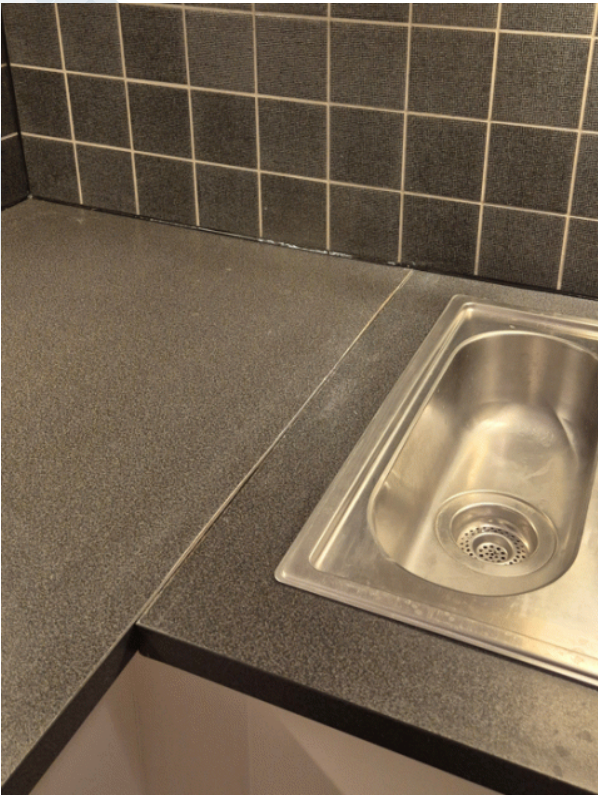
### TG 2 2.1 Kjøkken

Vegger, tak/himling og kjøkkeninnredning vurderes å ha bruksslitasje som hakk, fuktsveller i benkeplater, små merker og noe slitemerker på kjøkkenskrog. TG2

Årsak: Forholdet har karakter som tilsier daglig bruk og fuktutsatte skjøter mellom benkeplatene.

Risiko: Fuktsveller, små merker og slitemerker kan gi risiko for redusert kvalitet og levetid på materialenes overflater.
