# Tilstandsrapport

Andelsleilighet

Johan Svendsens gate 21, 0475 OSLO

Befaringsdato: 26.02.2026

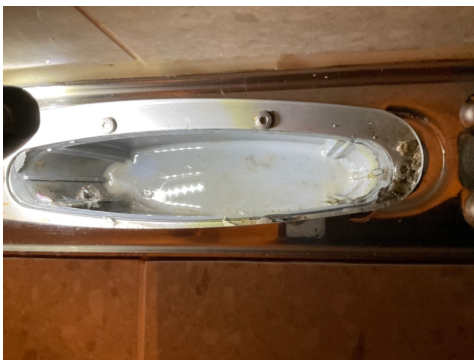
Det er plastsluk og banemembran med dokumentert utførelse

Rennesluk i dusj.

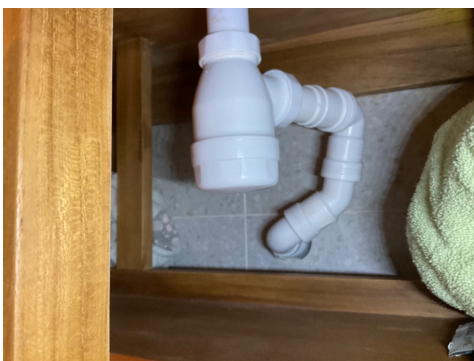
Avløp i servantskap.

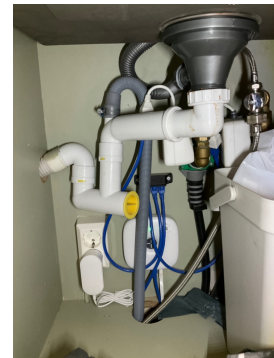
Rørapplegg i kjøkkenbenk

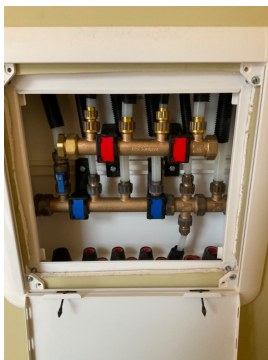
Fordelerskap med stoppekraner soverom.

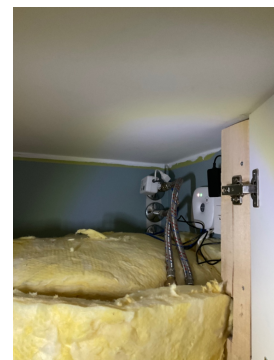
Bilde viser bereder.

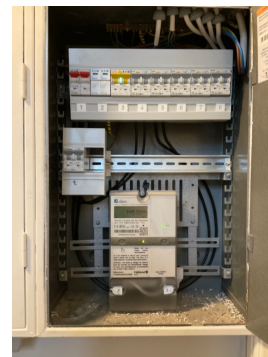
Elskap, plassert i felles trappegang.
