# Tilstandsrapport

Enebolig

Gaustad 34, 5919 FREKHAUG

Befaringsdato: 19.01.2026

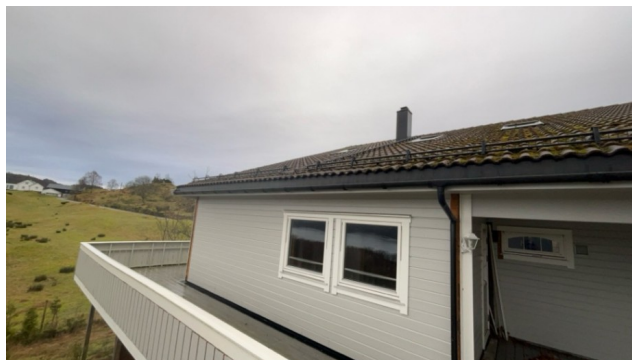
Takstein, noe mose

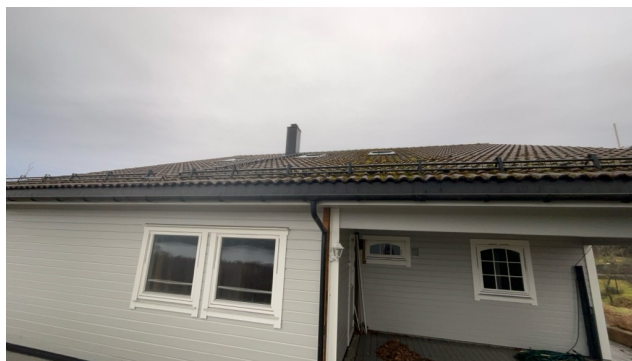
Takrenner, stigetrinn til pipe og snøfangere

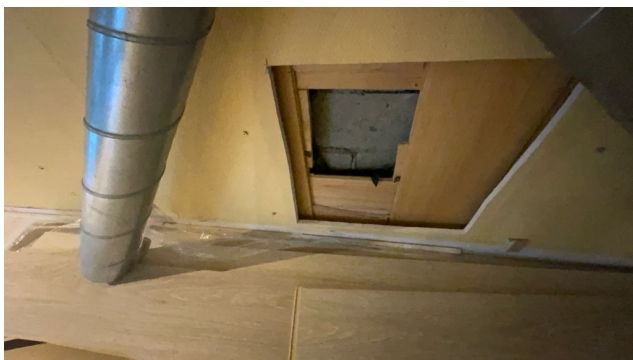
- Det er ingen eller liten lufting i nedre kant av kledning mot grunnmur.
- Det er registrert skader etter aktivitet av skadedyr.

Det ble registrert mye museskader i ytterveggene, innvendige plater er demontert, synlig isolasjon.

Yttervegg fra innsiden

- Andre tiltak:
- Uten tilstrekkelig lufting bak bordkledningen kan fuktighet som trenger inn bak bordene eller gjennom veggen innenfra ikke tørke opp. Dette skaper ideelle forhold for råtesopp og muggvekst.

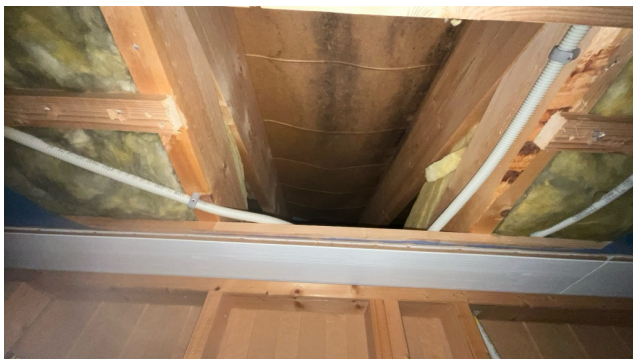
Fuktmerker på Brettexplater mellom takstolene.

Fukt/kondensmerker på Brettex plater

Det bør monteres insekts netting på alle utstikkende på taket, slik at det ikke kommer mye insekter inn i bygningen.

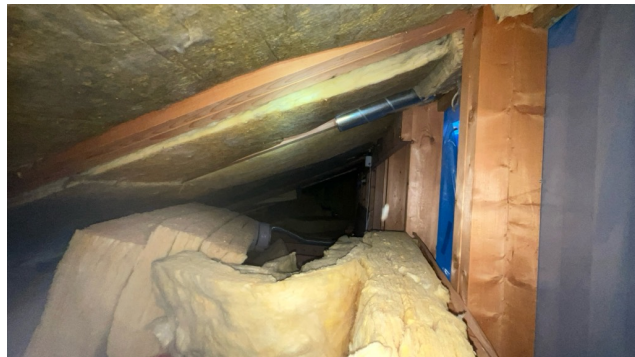
Isolasjonene er ikke montert på plass igjen

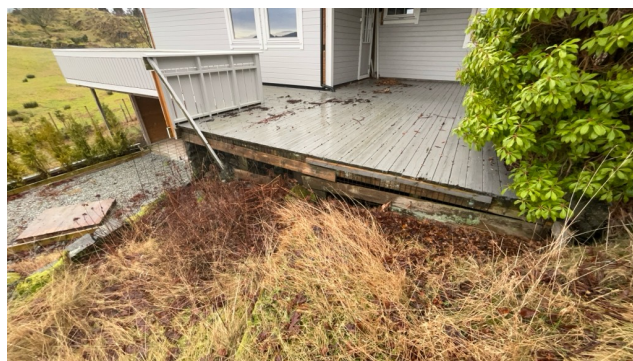
Ikke montert rekkverk.

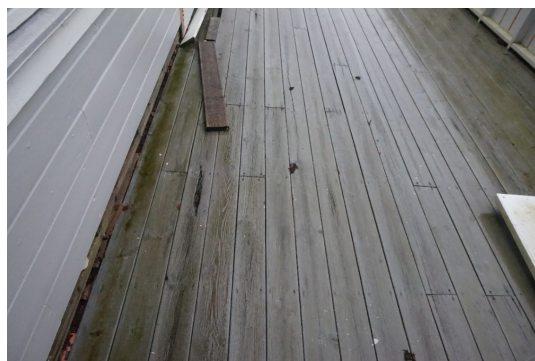
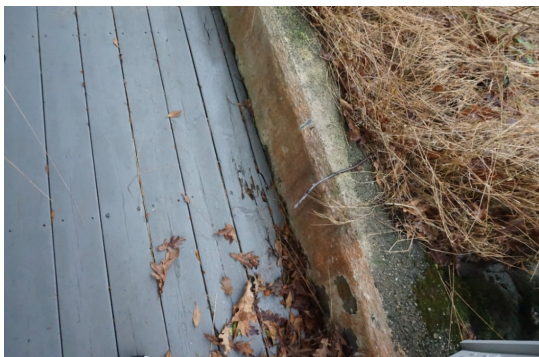
- Det er påvist fukt-/råteskader i konstruksjonen.

Det er påvist råteskader på noen av terrassebordene.

Råteskadet terrassebord.

Råteskadet terrassebord må skiftes ut, det kan være fare for at noen trækker igjennom bordene og skader seg.

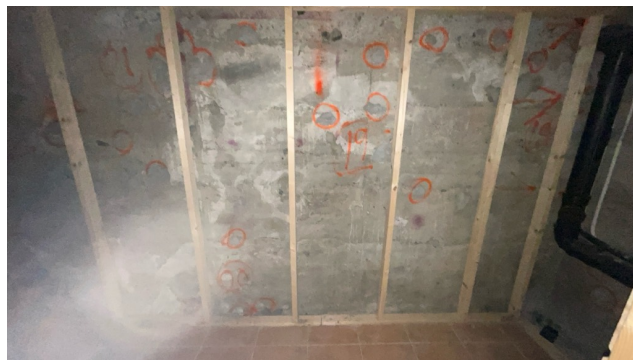
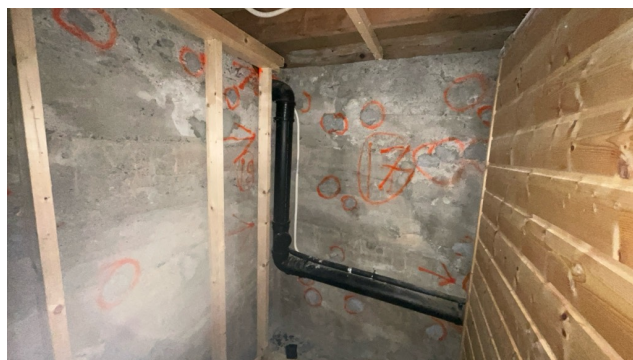
Yttervegger, merket der det har vært tettet hull.

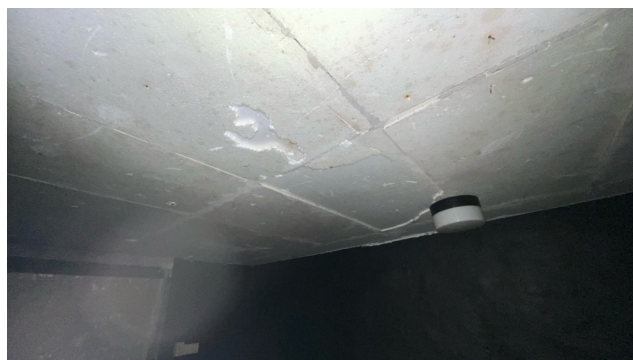
Knekte isoporplater

Knekte isoporplater bør skiftes ut med nye, slik at det ikke oppstår kondensskader

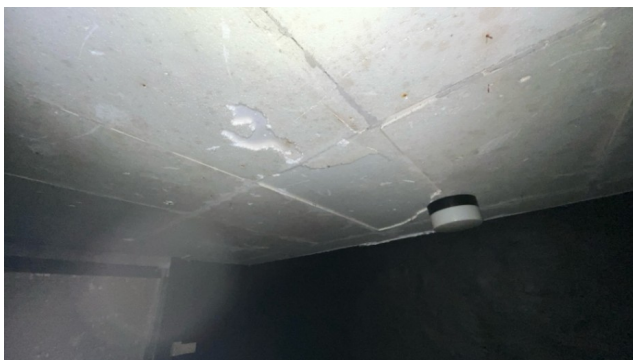
Ikke tildekket isopor i garasje

Det må monteres brannhemmende plater under isoporen, fordi isoporen utvikler farlige gasser ved brann.

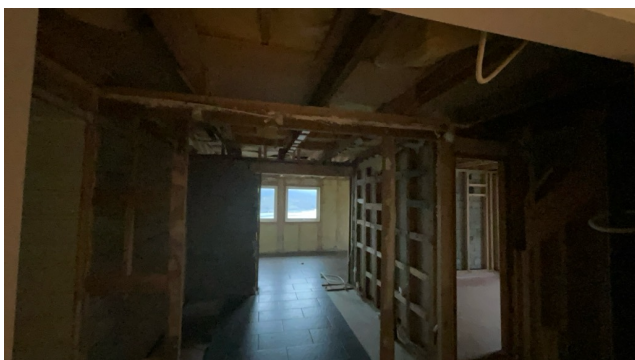
Veggplatene og himlingsplater er fjernet i flere rom

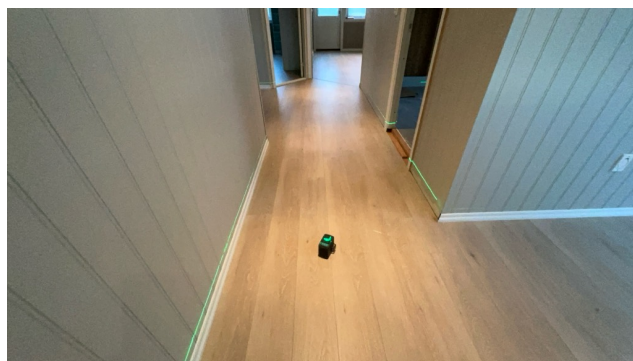
- Det er målt høydeforskjell på mellom 15-30 mm gjennom hele rommet. Tilstandsgrad 2 gis med bakgrunn i standardens krav til godkjente måleavvik.

Det ble registrert 19 mm retningsavvik i gang.

Måling av retningsavvik

- For å få tilstandsgrad 0 eller 1 må høydeforskjeller rettes opp. Det vil imidlertid sjelden være økonomisk rasjonelt som et enkeltstående tiltak i en bolig som dette. Dersom boligen en gang skal renoveres, kan man vurdere slike tiltak.

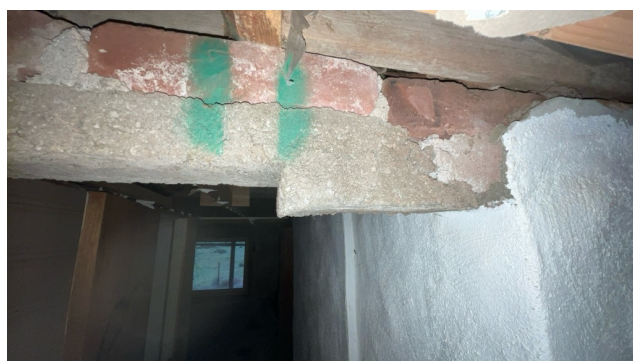
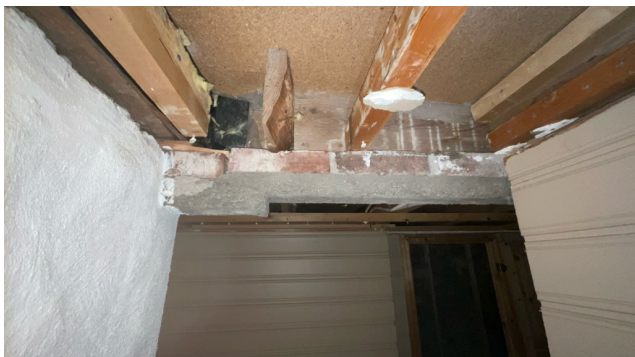
Svak understøttelse av bjelkelaget

Bjelkelaget må understøttes med drager.

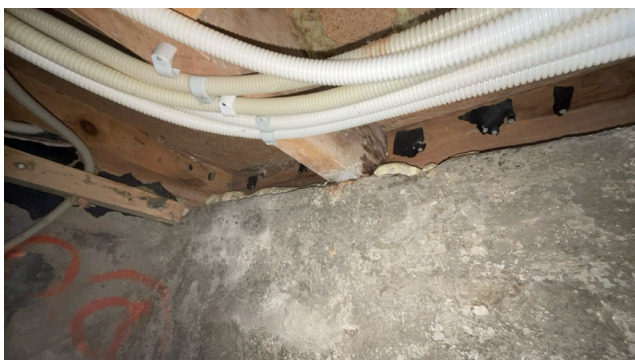
Fuktskadet trebjelke

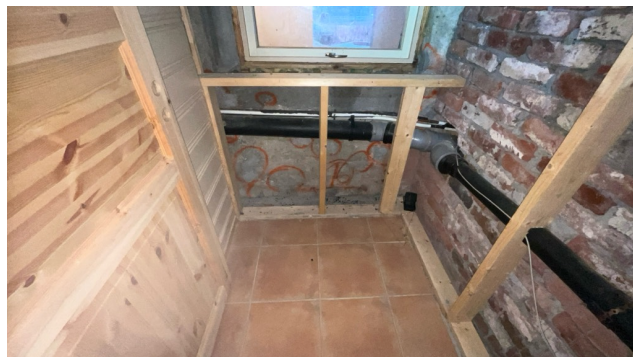
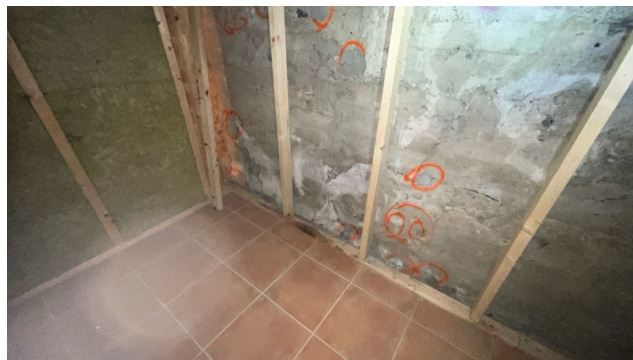
Fukt/saltutslag i kjeller

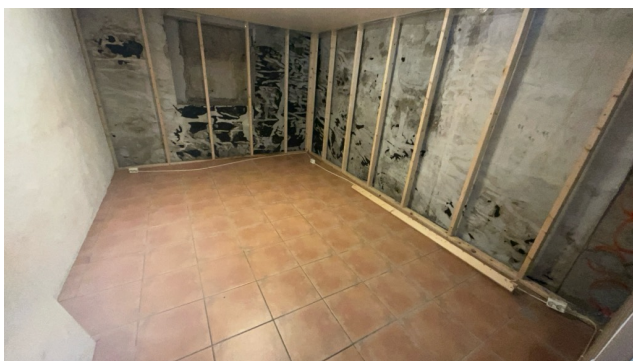
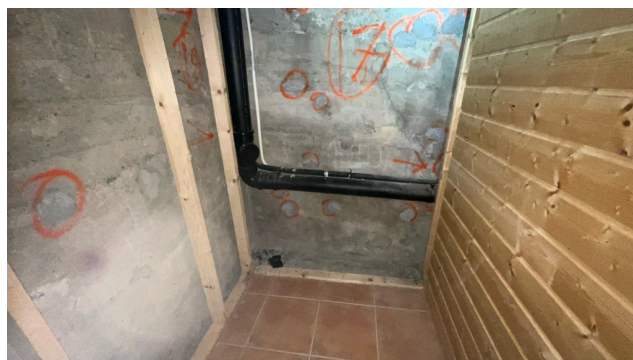
- Det er påvist indikasjoner på noe fuktgjennomtrenging i kjellergulv.
- Det er påvist indikasjoner på noe fuktgjennomtrenging inn i kjellermur.

Det er fuktutslag på yttervegger i flere rom i kjelleren.

Fukt på vegger i kjeller

Fukt/saltutslag i kjeller

Det må dreneres på nytt rundt deler av bygningen.

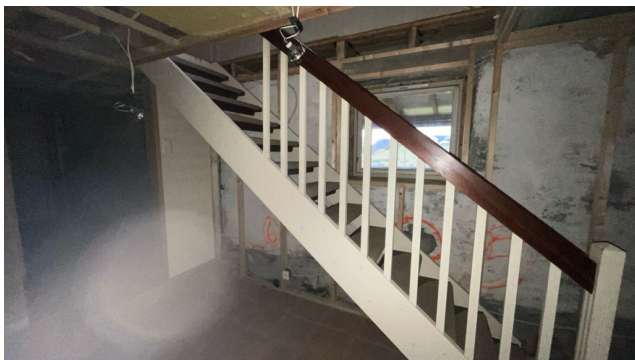
Det mangler litt rekkverk

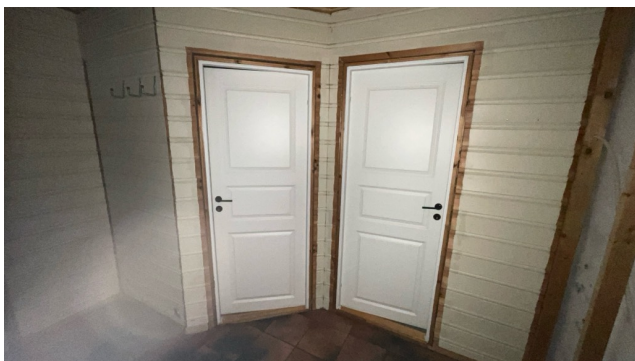
Innvendige dører

- Det er påvist avvik som tilsier at det bør foretas tiltak på enkelte dører. Dørblad tar i karmen, vanskelig å lukke.

- Enkelte dører må justeres.

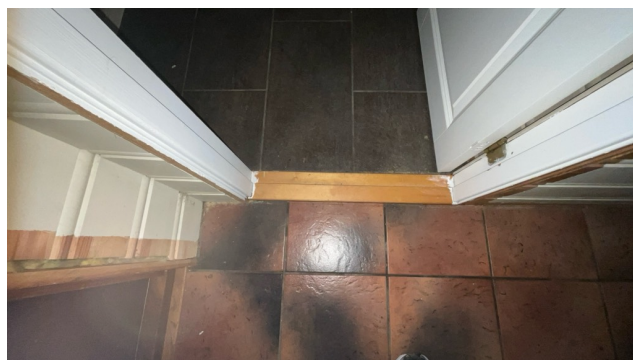
Ikke luftespalte under dørrblad.

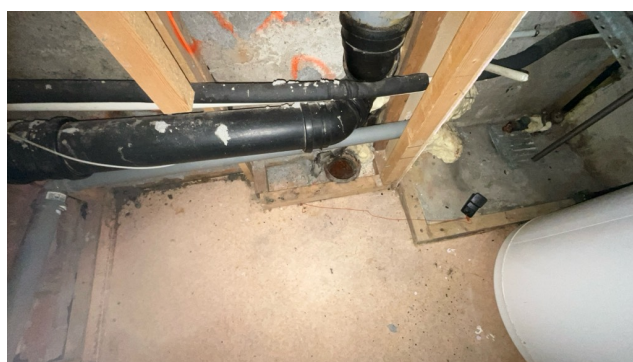
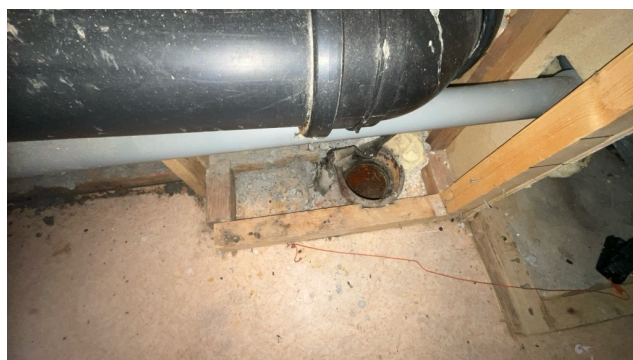
Åpent avløpsrør i gulvet.

Åpent avløpsrør må tettes, slik at ikke mus/rotter kan komme inn i huset.

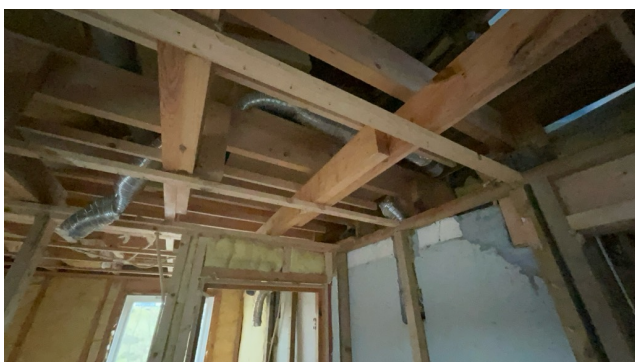
- Det er påvist avvik i ventilasjonsløsning i forhold til gjeldende krav på oppføringstidspunktet.
- Det er avvik:

Lufterør avsluttet på loftet.

Lufterøret må føres over tak, det kan oppstå kondenskader på loftet og luktproblemer.

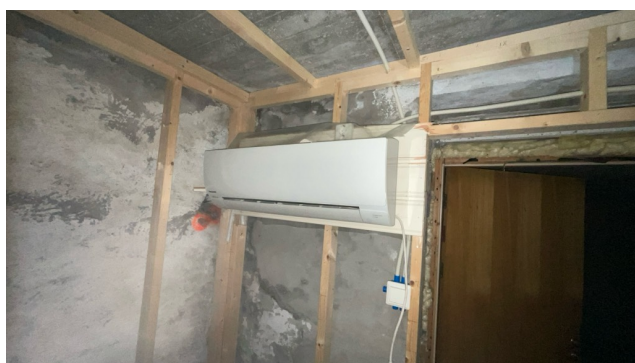
Varmepumpe i kjeller

Varmepumpe er snart utgått på dato.

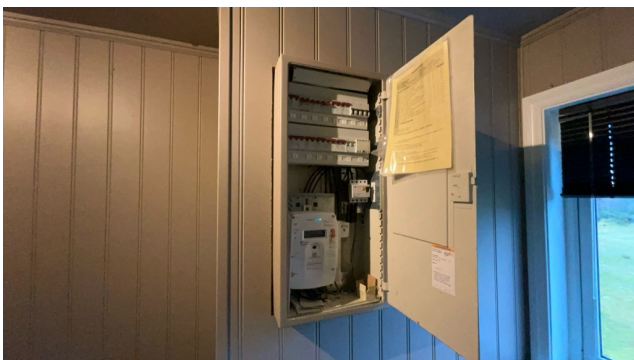
Sikringsskap

Eldre el. anlegg, deler av anlegget er frakoblet i forbindelse med demontering av innvendige overflater.

Hele el. anlegget må sjekkes og oppgraderes.

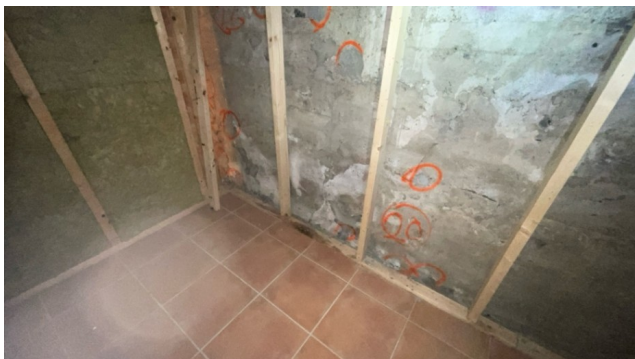
- Det mangler, eller på grunn av alder er det sannsynlig at det mangler, utvendig fuktsikring av grunnmuren ved kjeller/underetasje.
- Mer enn halvparten av forventet levetid på drenering er overskredet.

Fuktinntrengning gjennom grunnmur

- Det må foretas utskiftning av drenering/tettesjikt.
- Fuktsikring av muren må etableres inkl. klemlist.

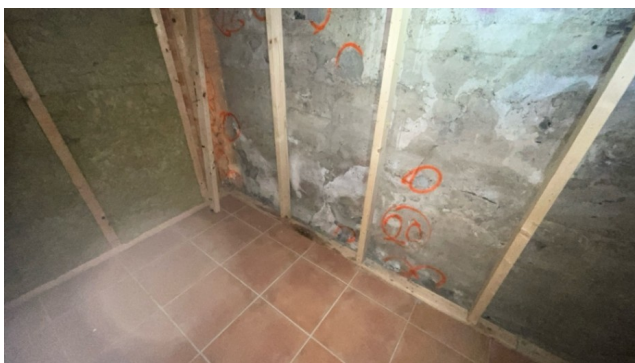
Grunnmur

- Det er registrert skråriss som er symptom på setninger.
- Innsiden av grunnmuren har misfarging.

Riss i puss på grunnmuren.

- Lokal utbedring må utføres.

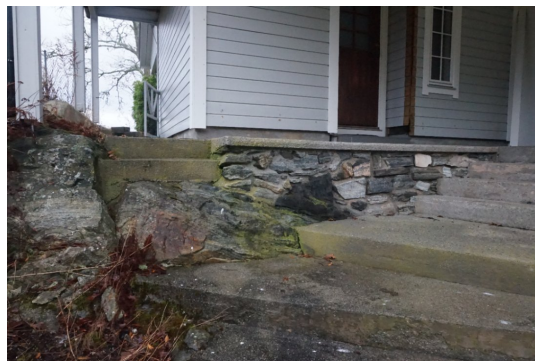
Ikke rekkverk på forstøtningsmur

- Rekkverk må monteres på balkong eller terrasse for å lukke avviket.
- Det er ikke krav om utbedring av rekkverkshøyde opp til dagens forskriftskrav.
- Rekkverkshøyde på balkong eller terrasse må endres for å tilfredsstille krav på byggemeldingstidspunktet.

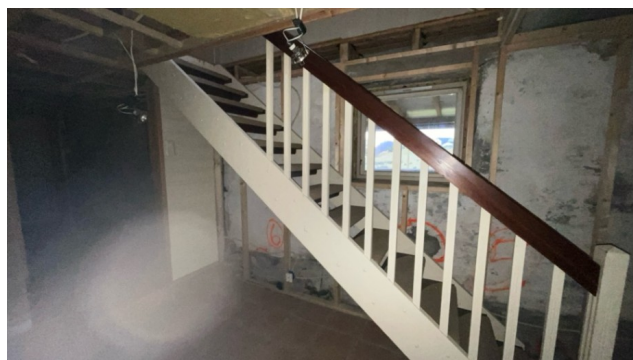
Åpning i rekkverket

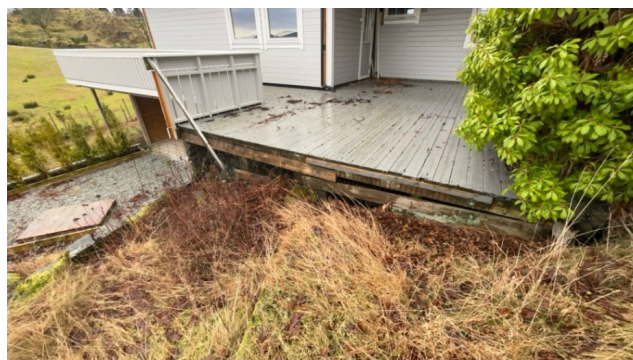
Ikke rekkverk på terrasse
