Gaustad 34

Velkommen til  
din nye bolig

# Innholdsrik enebolig mot sjø med solrik beliggenhet. Omfattende rehabilitering kreves. 1 908m<sup>2</sup> tomt med stort potensial

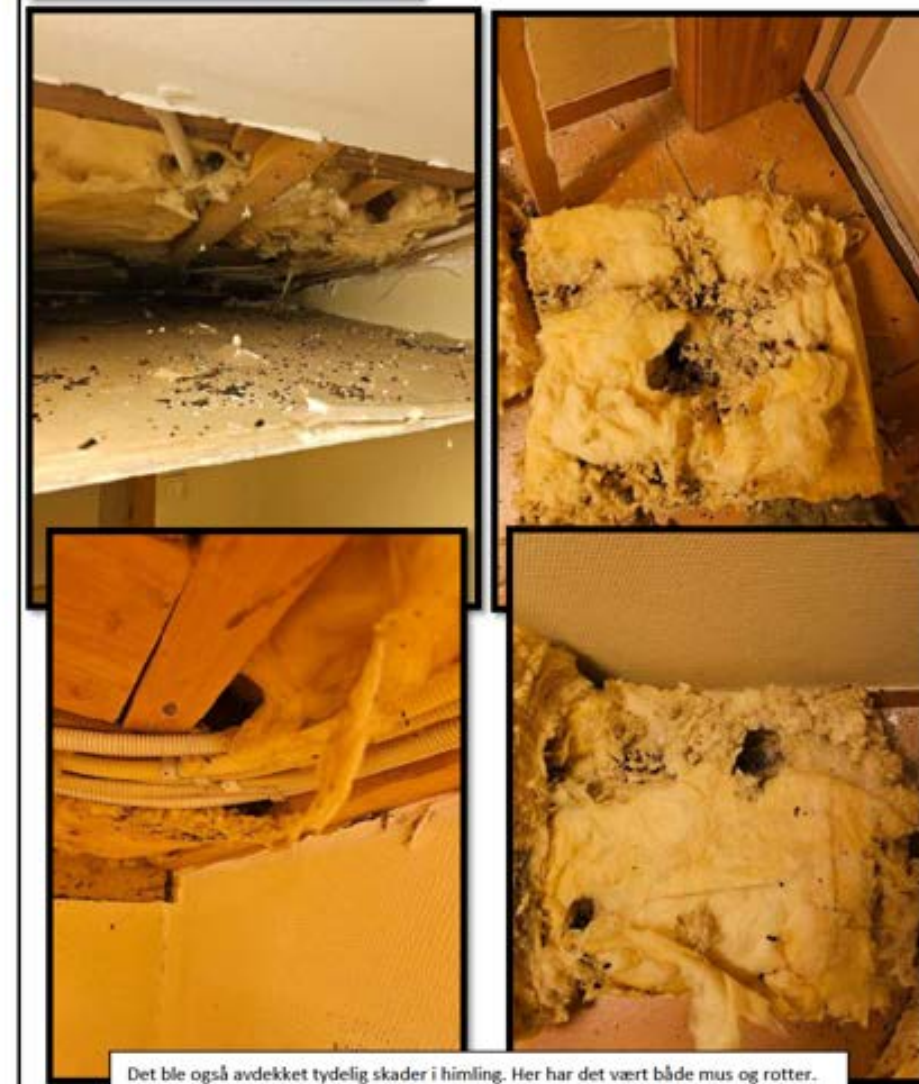
Det ble fanget en levende mus + nyfødte inni veggen.

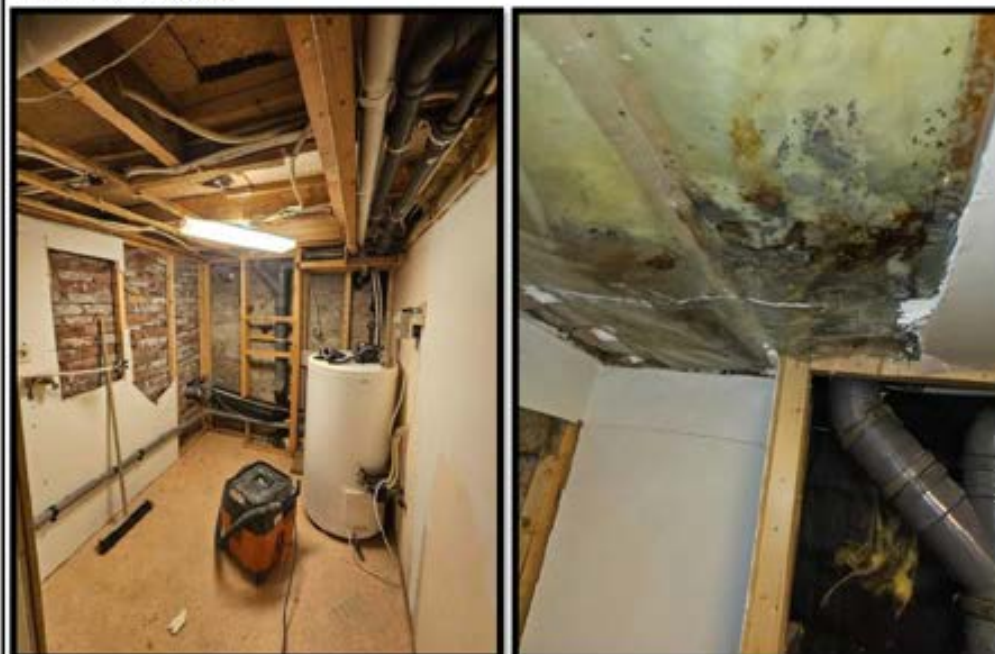
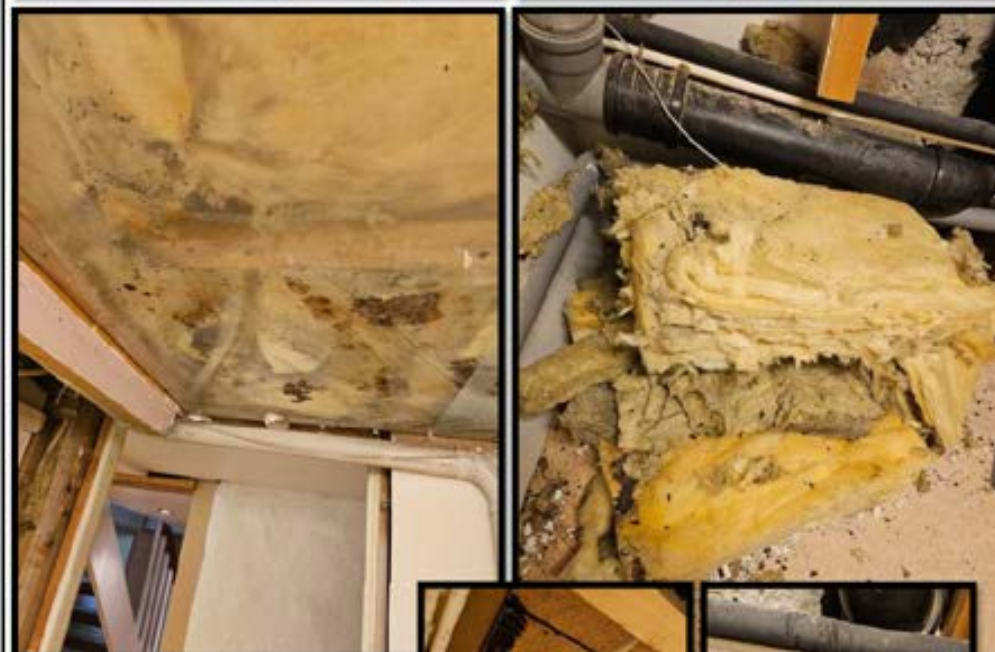
Kjeller etg: Vaskerom

Vaskerommet var svært infisert – mye lukt! Isolasjon i vegger mot mur + himling var infisert av mus og rotter. Vi fant også flere rørføringer som sto åpen.

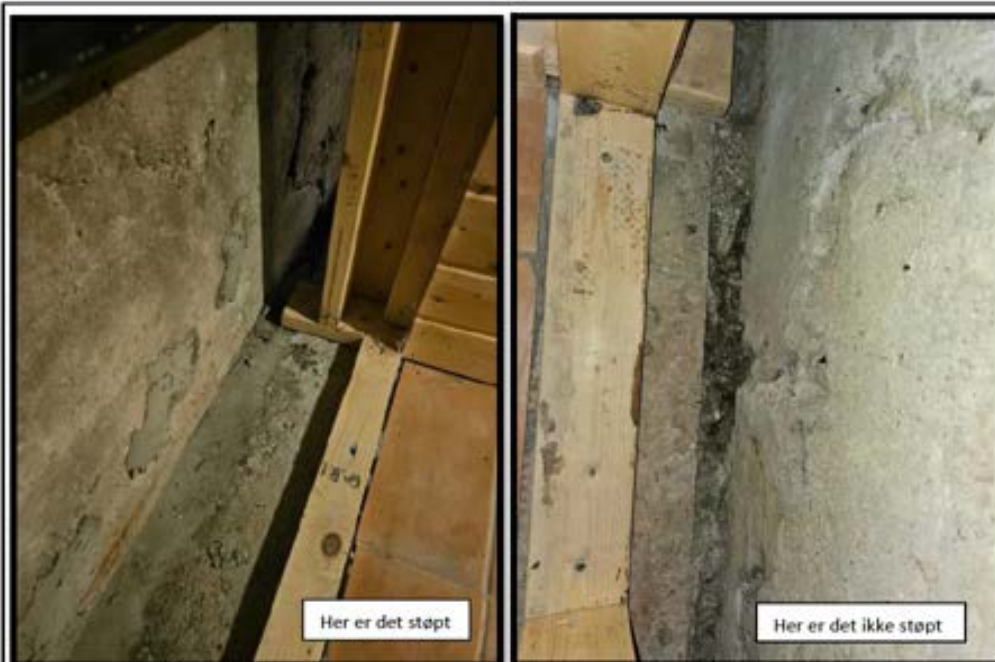
Utforingsvegg mot vaskerom var svært  
infisert etter rotter. Det ble også her funnet  
dødt kadaver. Isolasjon på vannrør var også  
gnagd i stykker her. NB: se el-ledning.

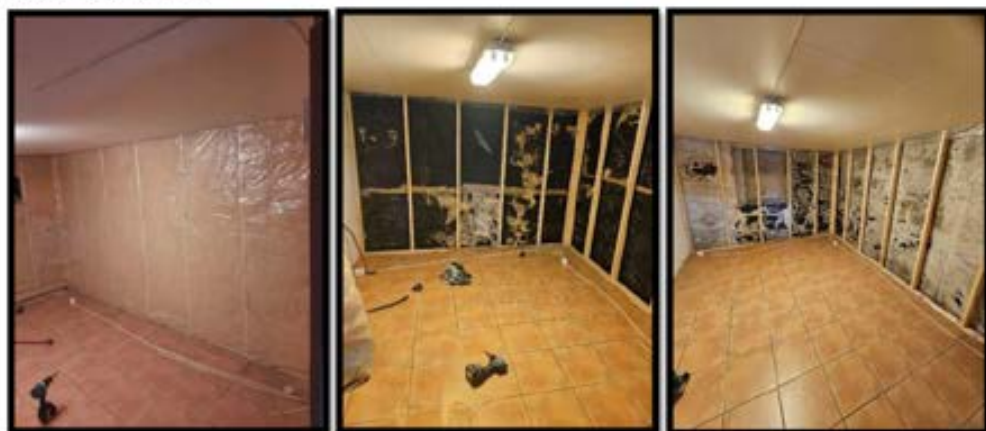
#### Kjeller etg: Stor bod

Her ble det ikke avdekket/funnet tegn til bygningsskader etter gnagere.  
Her ble kun registrert kondens/fukt i veggkonstruksjon.

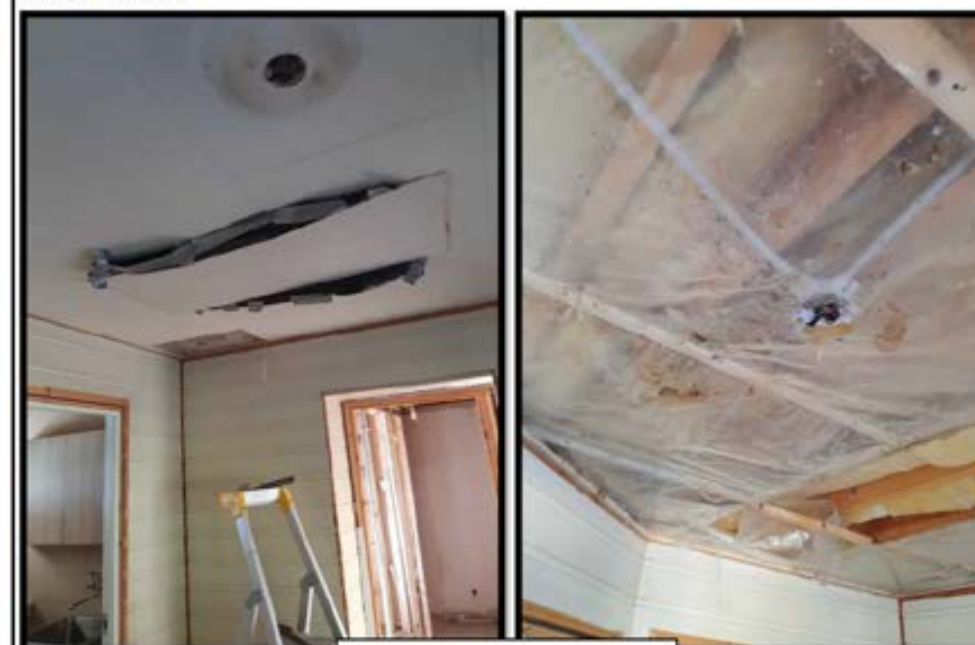
#### 1.etg: Yttergang

Bildene viser mye spor etter mus.

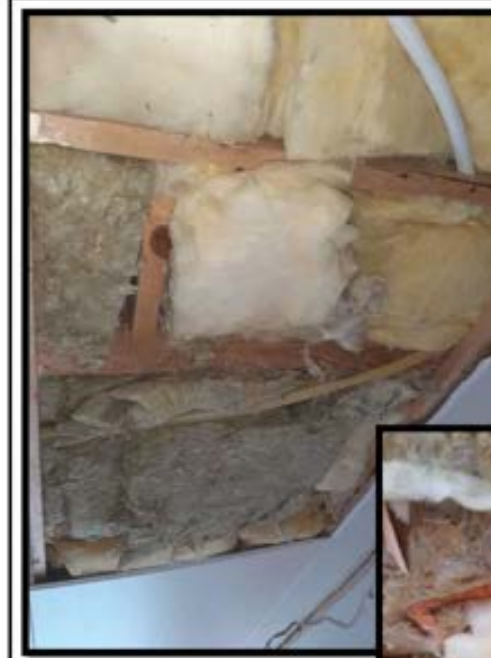
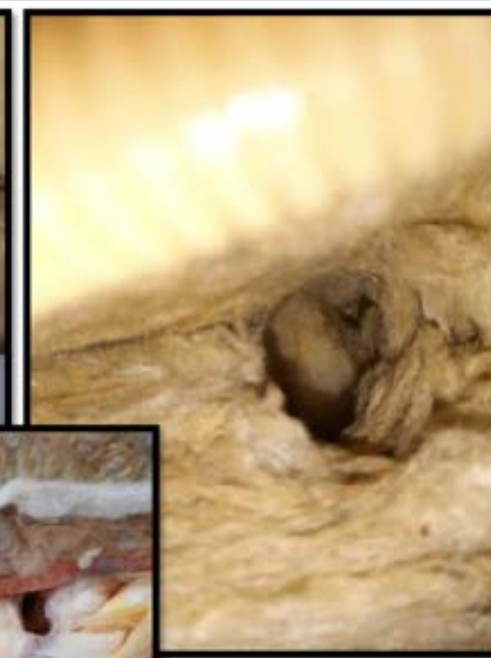
Det ble også funnet museavføring inni ventilasjonsrør på badet.

På badet var det sporadisk til lite skader i vegger. Himling var det flere gnager tunneler i isolasjonen opp mot loft. Legger også merke til at det er benyttet 2 forskjellige isolasjons produkter i samme himling. Mulig det har vært åpnet her tidligere.

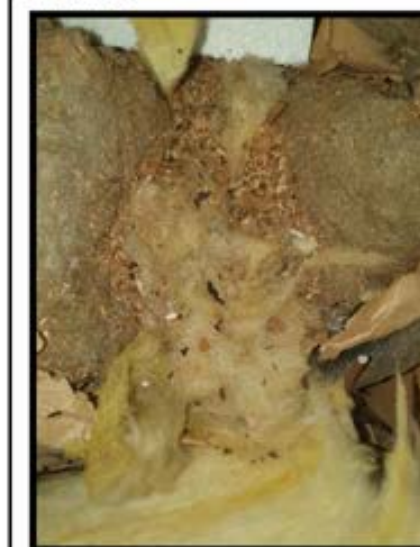
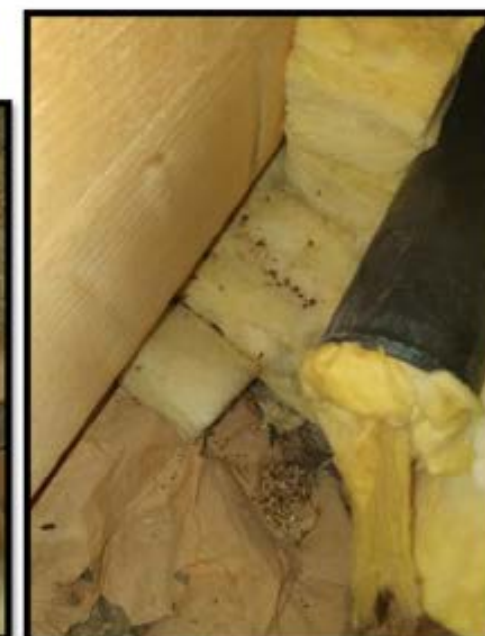
## 2.etg: Loft

Isolasjon på loftet er fjernet / kontrollert delvis fra underside og delvis fra kneloft. Her var spor etter mus over hele 2.etg. Den isolasjon som ikke er egnet til gjenbruk er fjernet av oss.

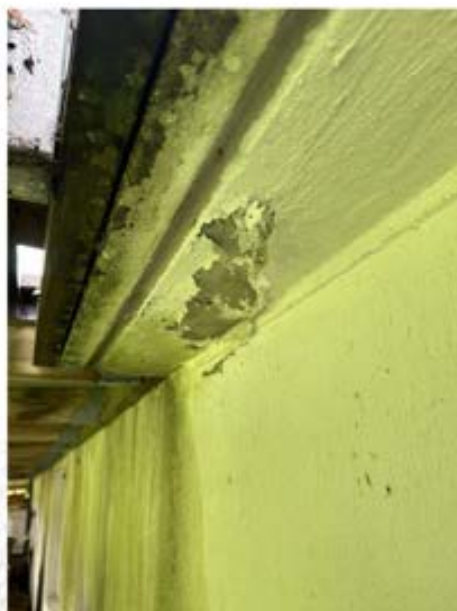
Avskalling grunnet saltutslag. Tiltak mot fuktinnsig er nødvendig for å sikre forholdet.

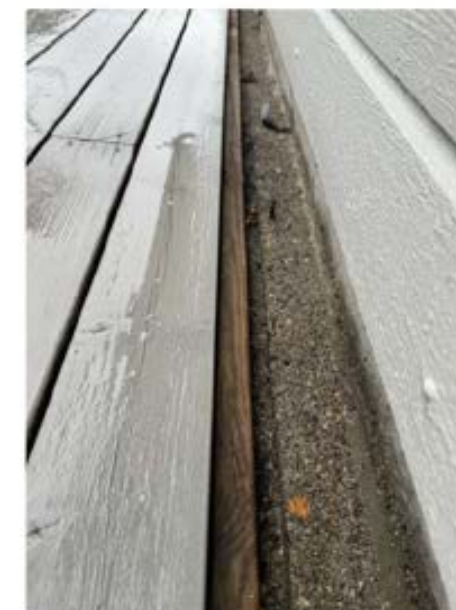
Mangler beslag som leder vann vekk fra underliggende kjeller. Tiltak mot fuktinnsig er nødvendig for å sikre forholdet.

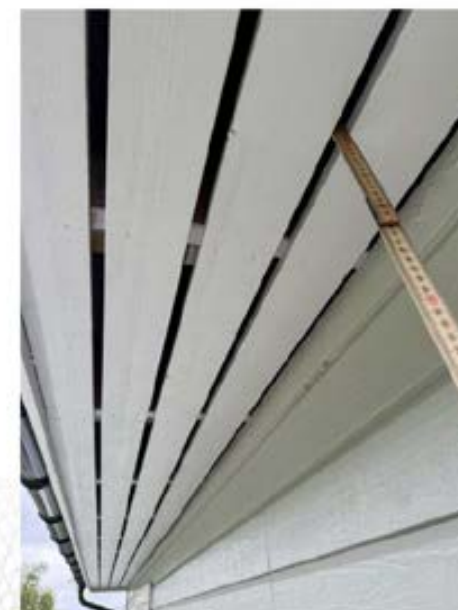
Mangler fuglesikring i kiste.

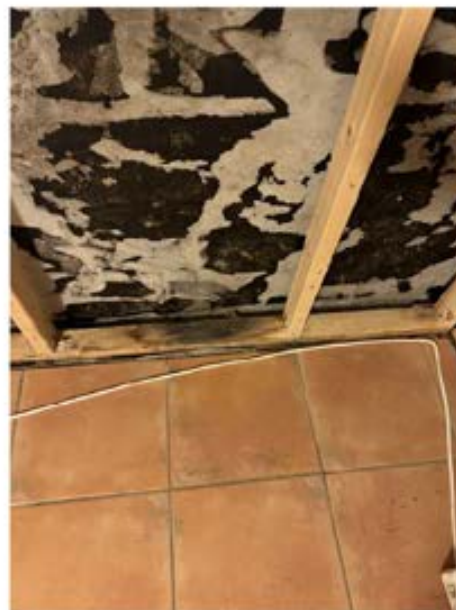
Tegn til fuktnissig over tid.

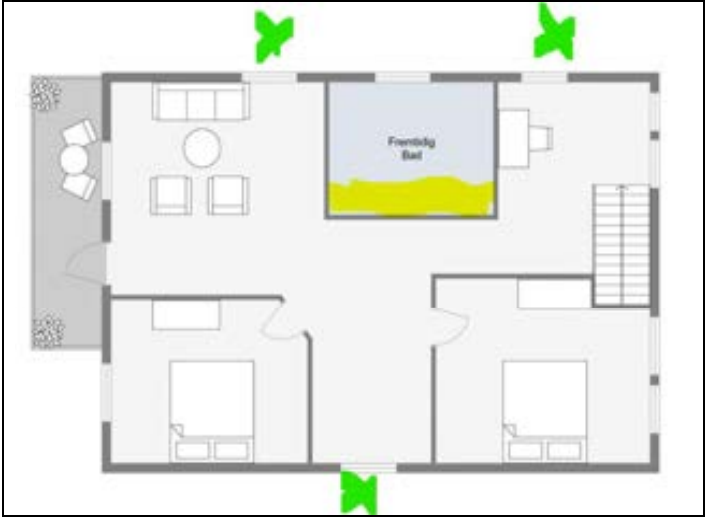
Bilde nr. 3

| | <p>Plantegning av loftet.</p> <p>Gul markering viser hvor himlingen er åpnet, og det er oppdaget muggskade.</p> <p>Resterende del av himlinger og skråtak er ikke åpnet, og det er ikke kjent om de er muggskader på disse stedene.</p> <p>Grønne kryss viser kneloft hvor isolert takkonstruksjon kan inspiseres.</p> |

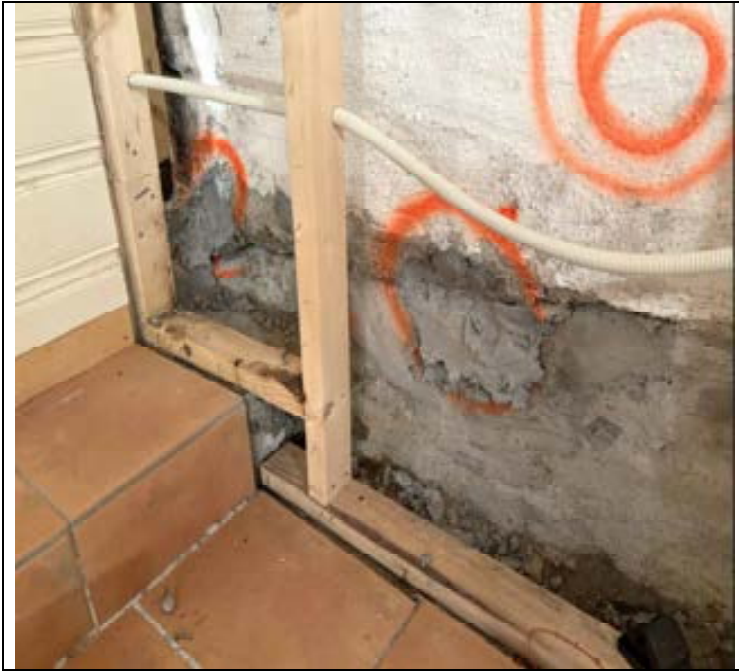
Bilde nr. 5

| | <p>Nesten alle påforingsvegger mot grunnmuren er revet i underetasjen. Skadet isolasjon var fjernet ved vår befaring.</p> <p>Markeringer viser hvor Rentox har tettet grunnmuren fra innsiden. Dette virker å være vellykket da det ikke er tatt gnagere i feller etter at dette arbeidet er utført.</p> <p>Kjellergulvet er trolig gravd ut og senket i dette rommet. Derfor er det nyere innvendig puss nede mot gulvet.</p> |

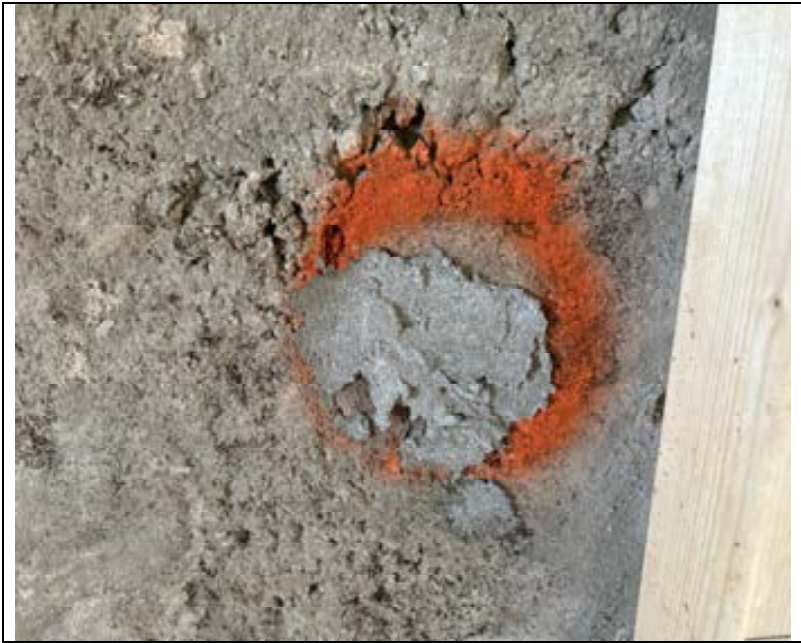
Bilde nr. 6

| | <p>Nærbilde av sikring.</p> <p>Det er flere bilder i avdeckingsrapport fra Rentox som viser tilsvarende sikring i hele den opprinnelige grunnmuren.</p> |

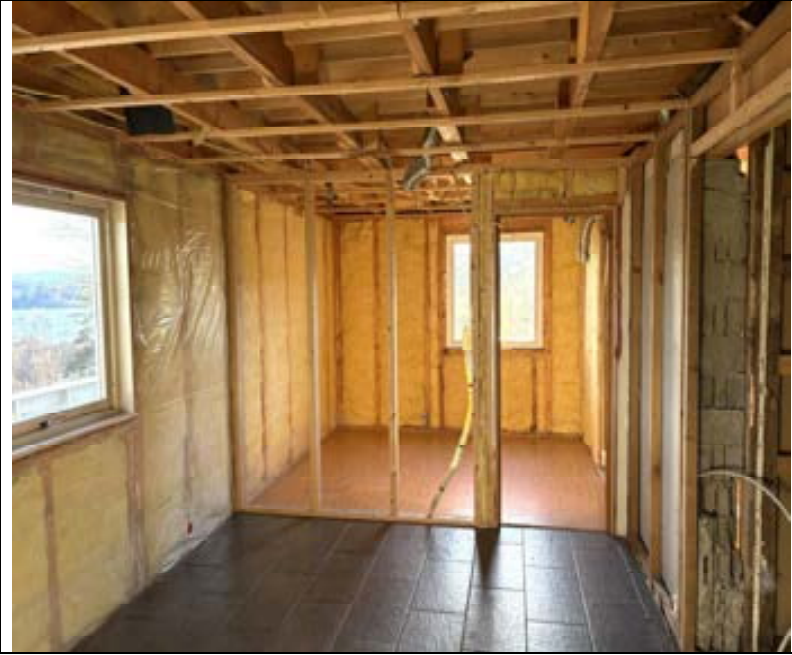
Bilde nr. 9

Bilde fra hovedetasjen. Alt av skadet isolasjon var fjernet ved vår befaring.  
Plantegning vist på bilde nr. 2 viser hvor stor del av denne etasjen som er revet.

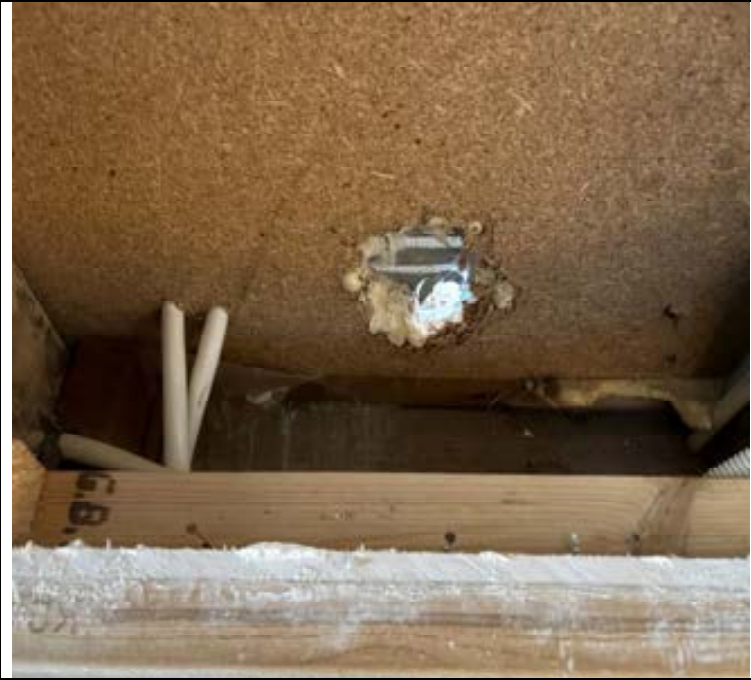
Bilde nr. 10

Bilde fra underetasjen som viser hvor gnagere har tatt seg opp i kjøkkenet.

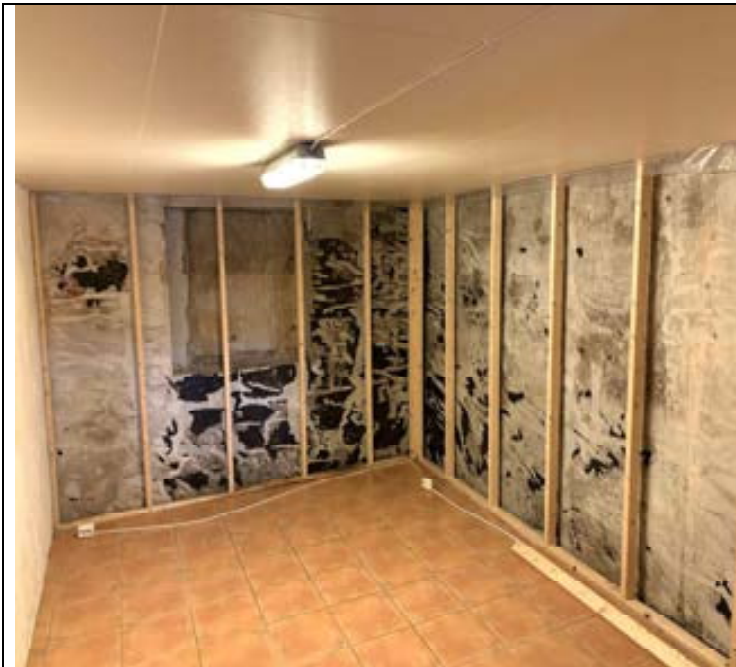
Bilde nr. 16

Kjellerrom hvor det er registrert fukt i påforingsvegg.

I tilstandsrapporten er det opplyst at det ved hulltaking er registrert fuktverdier i påforingsvegger i underetasjen. Det er også opplyst om mugglukt.

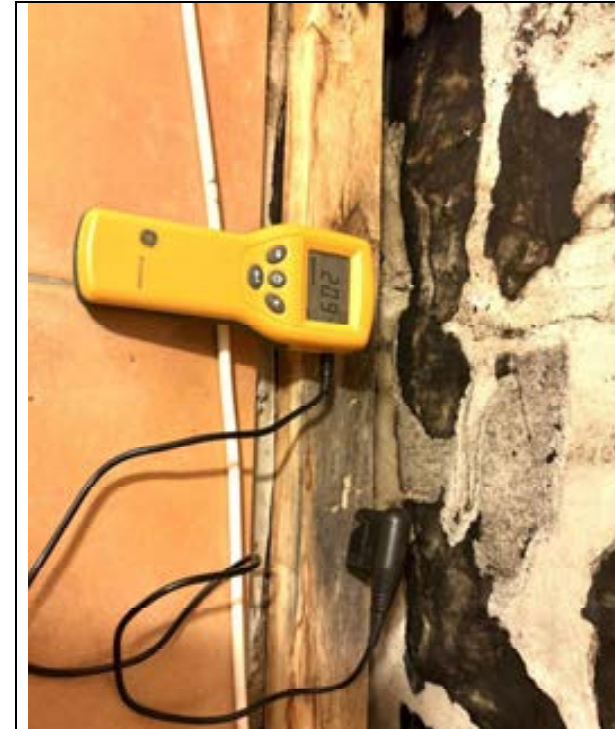
Bilde nr. 17

Samme rom som bildet over.

Bunnramme har fuktskader, og ved befaring var det RF på 20,9 %.

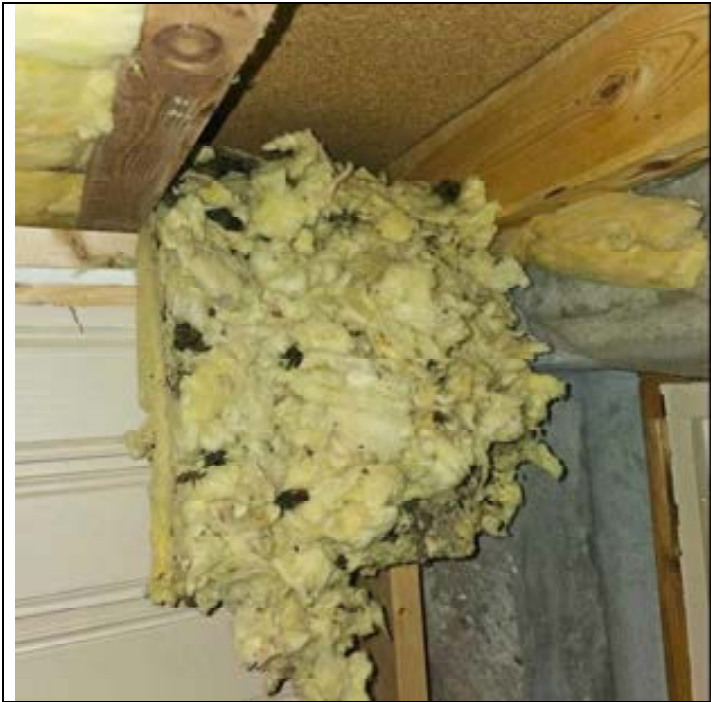
Bilde nr. 24

Bilde klippet ut fra avdekkingsrapport fra Rentox. Viser at isolasjon er skadet av gnagere.

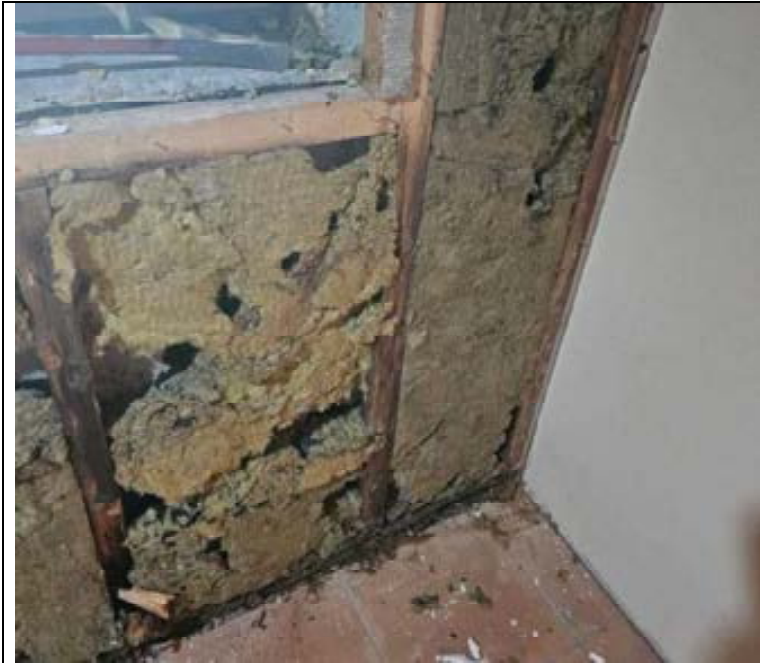
Bilde nr. 25

Viser at aktivitet fra rotter har skadet isolasjonen.

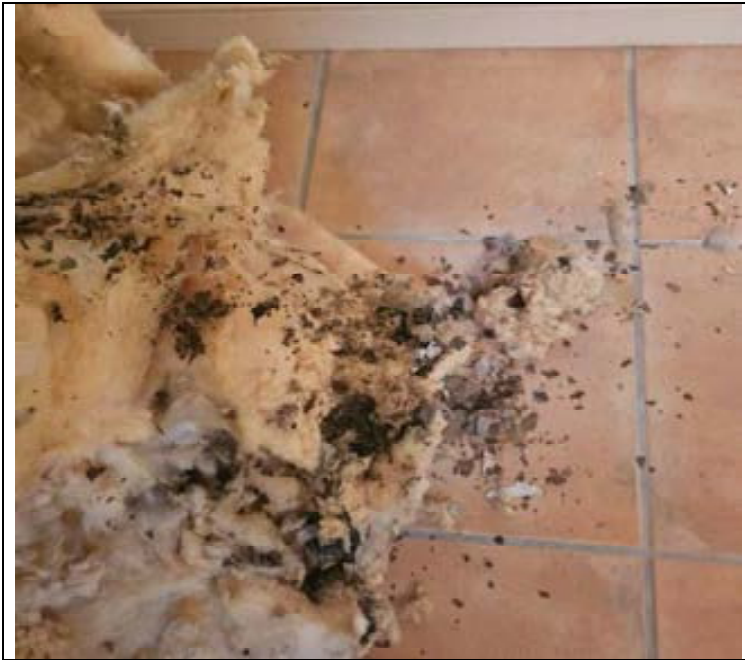
Bilde nr. 26

Avføring fra gnagere i isolasjonen

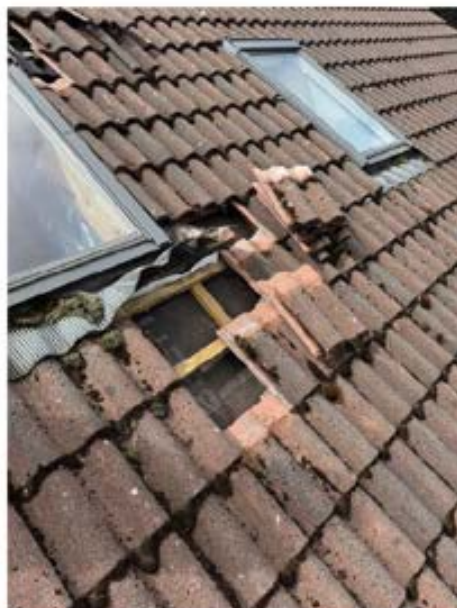
Motpart anbefaler kontroll av "selve tekkingen for lekkasjer" med henvisning til skader over badet. Etter vår vurdering er dette en feilslutning, da det ikke foreligger noen funn eller observasjoner som indikerer lekkasje i tekkingen – verken innvendig eller utvendig.

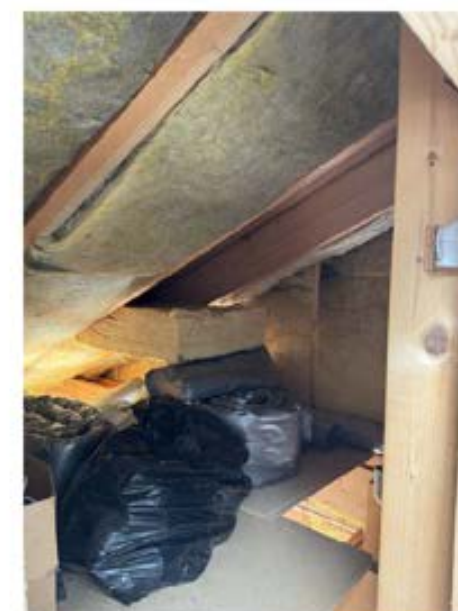
Prøve nr.1.

Prøve nr.1: Prøvene viser muggsoppforekomst på alle testede områder i undertaket. Dette bekrefter skjult vekst, også der det ikke var klart synlige tegn ved inspeksjon.

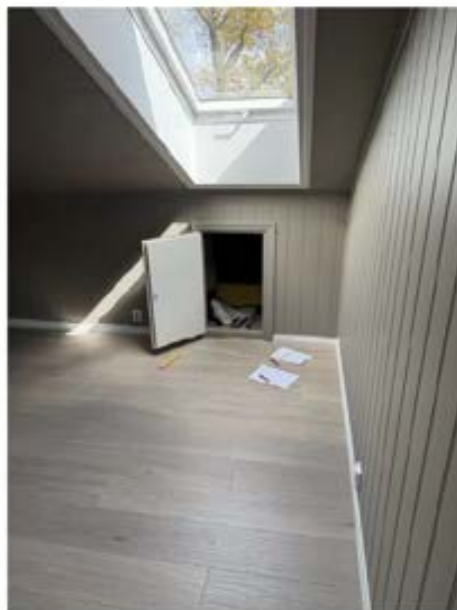
Prøve nr.2: Funnet må sees i sammenheng med boligens svært mangelfulle ventilasjonsløsning, hvor avtrekk fra våtrom og kjøkken er ført til kaldt loft uten avslutning over tak. Dette har over tid ført til kondens, stillestående luft og fuktopphopning, som skaper et ideelt miljø for vekst av muggsopp i himling og undertak.

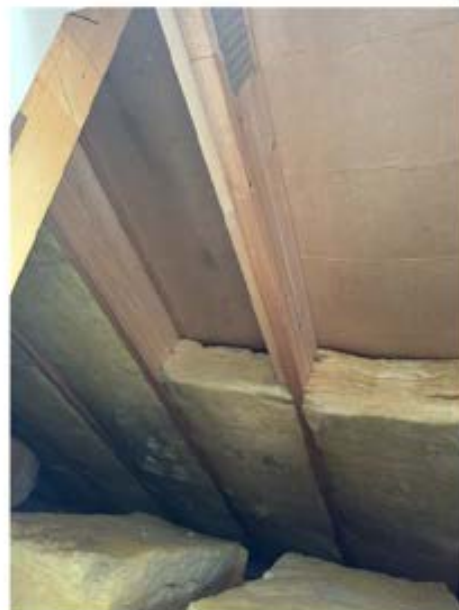
Prøve tatt av plate omtalt i bilde 14 i motparts rapport. Analysen viser moderat vekst av muggsopp. Sammenligning med tidligere bilde dokumenterer marginal negativ utvikling over tid.

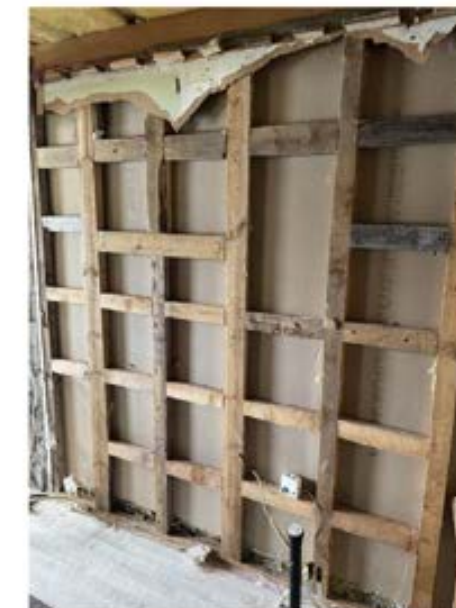
Kjøkkenet var opprinnelig oppført som to motstående seksjoner. Arealet består delvis av eldre og gjenbrukte materialer. Ved befaring var én vegg demontert, og det gjenstår kun murverk (leca e.l.) i denne delen. Arealet fremstår uferdig og med dokumentert bruk av eldre, delvis muggpåvirket materiale.
