# Tilstandsrapport

Enebolig

Stasjonsvegen 7 A, 2040 KLØFTA

Befaringsdato: 16.01.2026

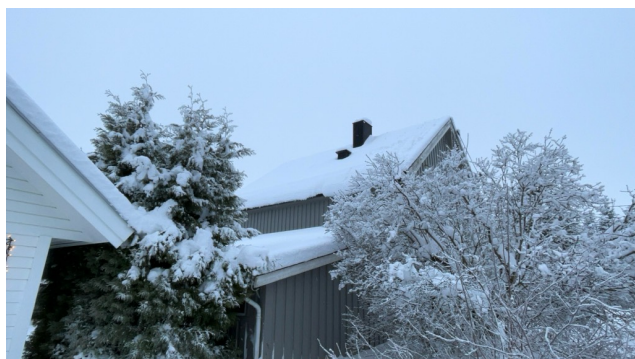
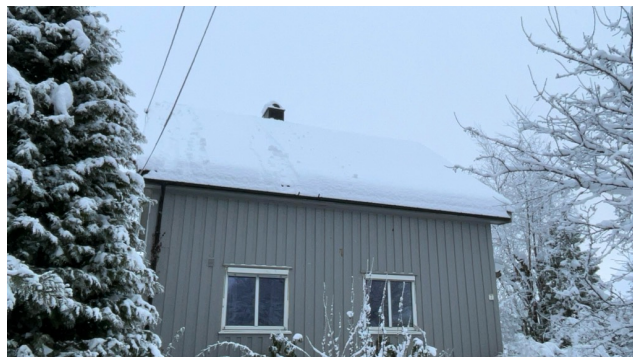
Besiktigelse av taktekke.

- Det bør foretas nærmere undersøkelser av takteking når taket er snøfritt.

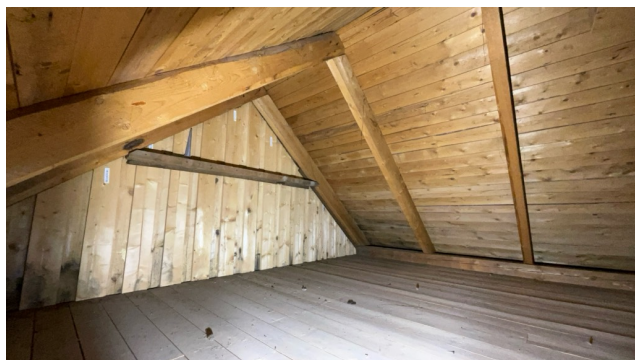
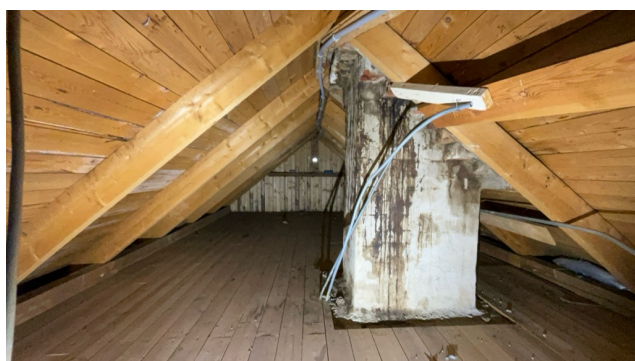
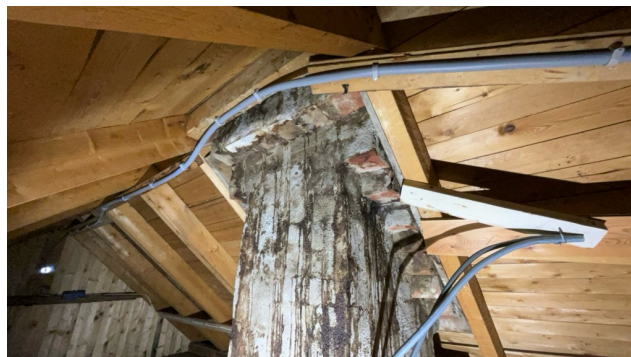
- Det er begrenset/dårlig ventilering av takkonstruksjonen.
- Det er fra loft/kryploft påvist indikasjoner på at det er punktering av dampspærre, som medfører svekket effekt av dampspærrefunksjonen.
- Det er påvist avvik rundt gjennomføringer i takflaten.
- Undertaket er misfarget.

Generell besiktigelse.

Kontroll rundt pipeløp.

- Det bør gjøres lokale tiltak.
- Lufting/ventilering bør forbedres.

Ny isolert loftsluke bør monteres da det forårsaker luftlekkasjer, kondensskader m.m. Kommende lokale utskiftninger av konstruksjoner kan ikke utelukkes på sikt. Minimalt med lufting av takkonstruksjon kan føre til kondensproblem over tid på vinterhalvåret med økt varmebelastning og videre skader på undertak og sperrer, men har dog vært fungerende siden byggeår. Kommende behov for lokale utbedringer med evt. påfølgende kostnader tilfaller ny eier. Varmepumpe i loftetasjen bør ikke monteres da dette kan føre til økt kondensproblematikk.

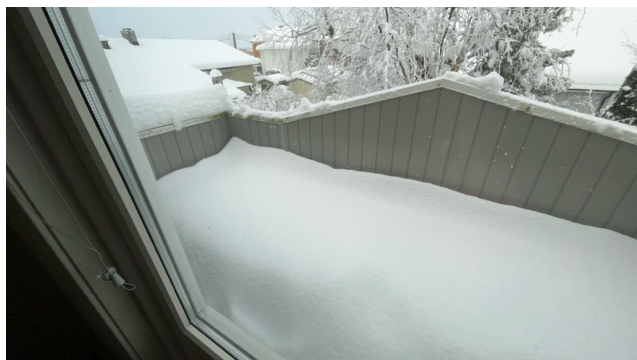
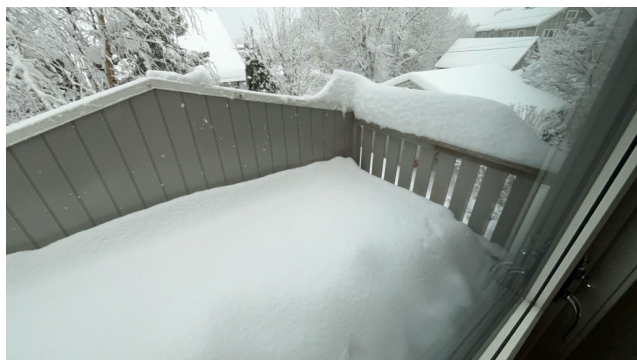
Snødekket konstruksjoner.

- Det bør foretas nærmere undersøkelser av balkong/terrasser når den er snøfri.

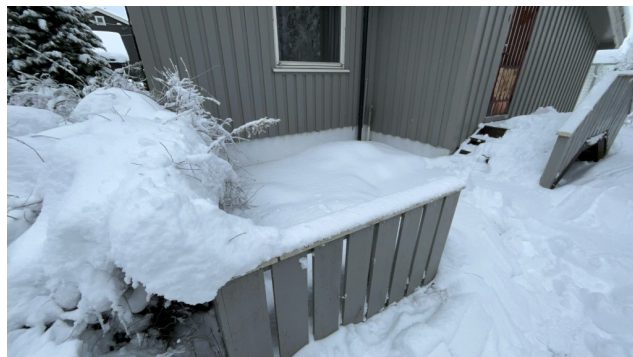
Snødekket konstruksjoner.

- Det bør foretas nærmere undersøkelser av balkong/terrasser når den er snøfri.

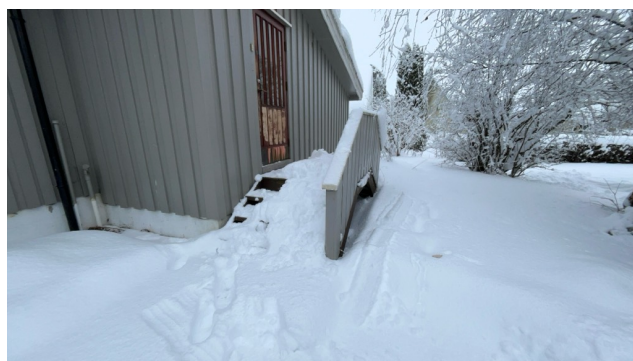
Snødekket konstruksjoner.

- Det bør foretas nærmere undersøkelser av utvendige trapper når de er snøfri.

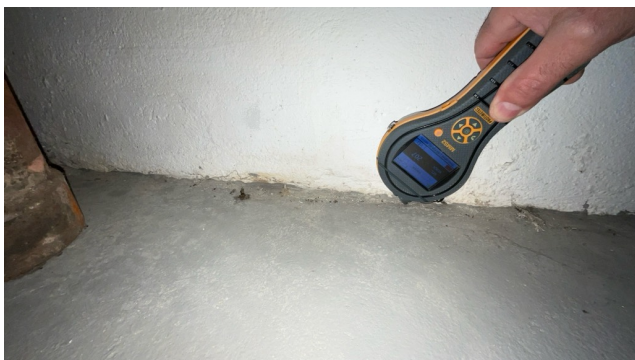
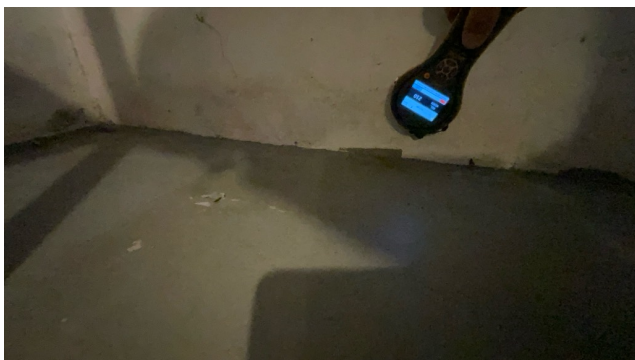
- Det er høy luftfuktighet i kjelleren med stor fare for en skadeutvikling. Det ble indikert variable fuktverdiene på nedre del av grunnmur.

Påvist variable fuktverdier på nedre del av grunnmur.

Overflater i kjeller må ikke innredet før ny drenering er etablert samt konstruksjoner er tørket ut. Ingen umiddelbar fare for øvrig om konstruksjonen står slik som den er i dag, men det bør ikke lagres løsøre direkte på gulv eller mot vegger.

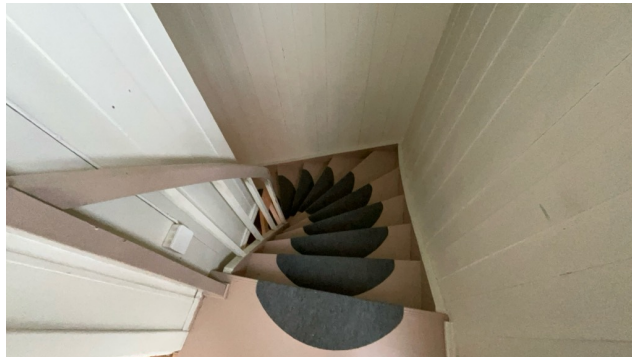
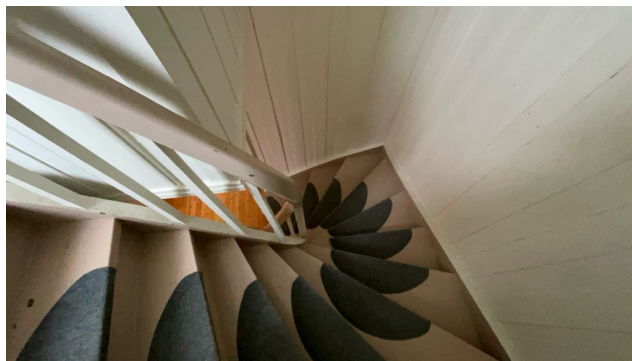
Besiktigelse av trapp.

- Det bør gjøres lokale tiltak.

Det bør vurderes utbedring eller vedlikehold av trappen for å redusere slitasje og opprettholde sikker bruk. Dersom tiltak ikke gjennomføres, kan økt slitasje medføre redusert sikkerhet og økt risiko for fallskader.

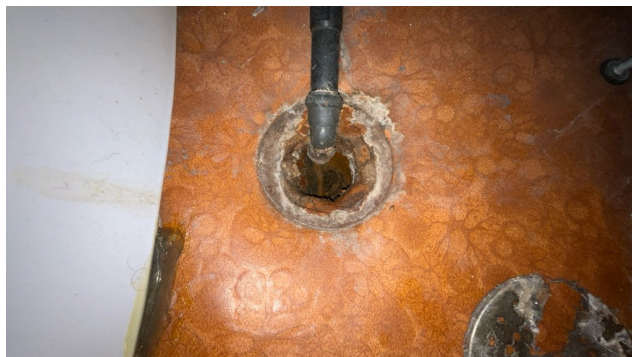
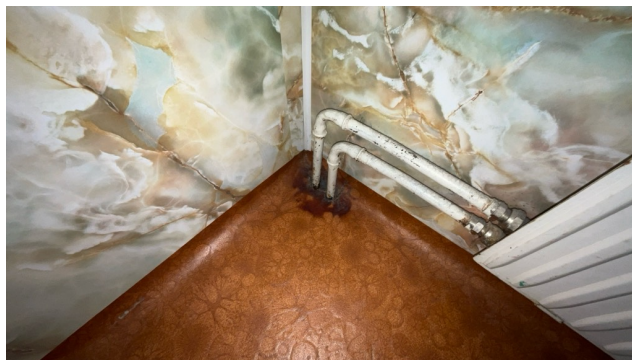
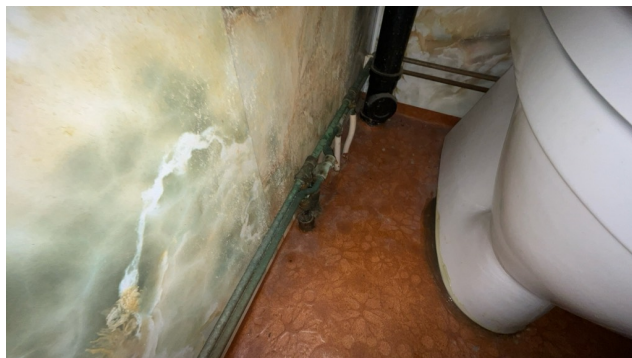
Manglende dokumentasjon og utgått levetid på materialer og sluk medfører økt risiko for fuktskader i tilstøtende konstruksjoner, samt uforutsette kostnader ved eventuelle lekkasjer.

Kontroll av sluk.

Utette rørgjennomganger.

Det bør gjennomføres en totalrenovering av våtrommet, inkludert utskifting av sluk, nytt tettesjikt/membran, samt oppgradering av overflater og innredning, for å sikre at rommet tilfredsstiller dagens krav til fuktsikring og funksjon.

Inntil oppgradering er utført, bør direkte vannbelastning på gulv unngås, for eksempel ved bruk av badekar eller dusjkabinett, for å redusere risikoen for vannskader.

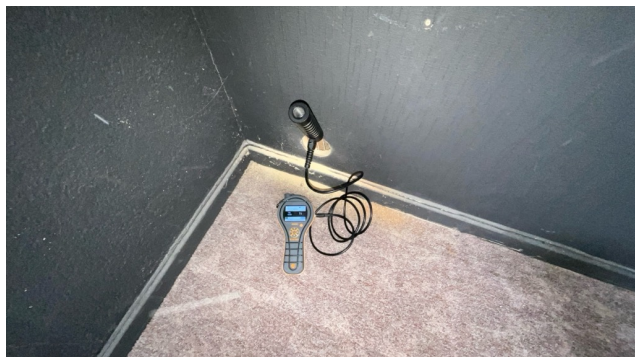
Hulltaking er foretatt uten å påvise unormale forhold. Hulltaking er foretatt ved/i Soverom.

Utført hulltaking.

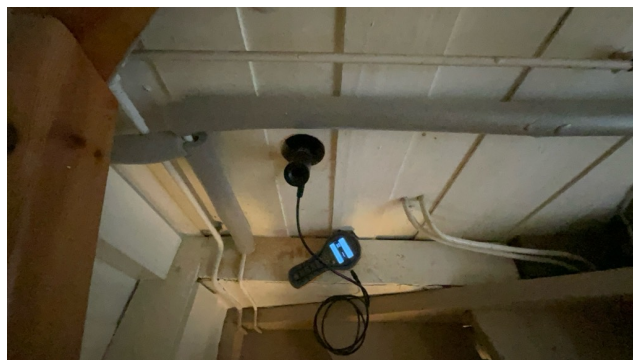
Hulltaking er foretatt uten å påvise unormale forhold. Hulltaking er foretatt ved/i Trappeløp.

Utført hulltaking.

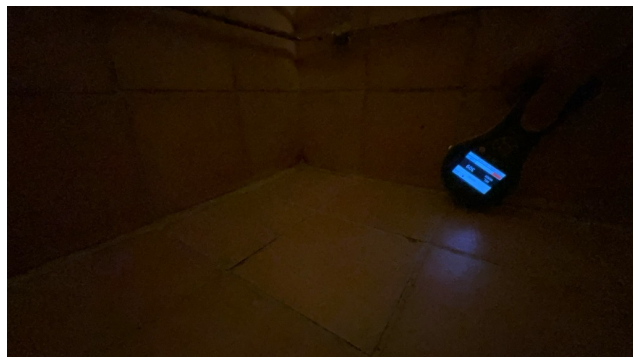
Påvist variable fuktverdier på nedre del av grunnmur.

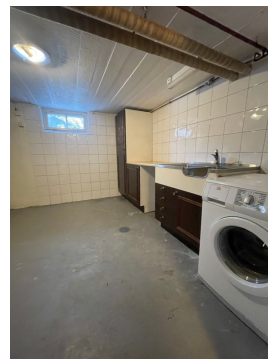
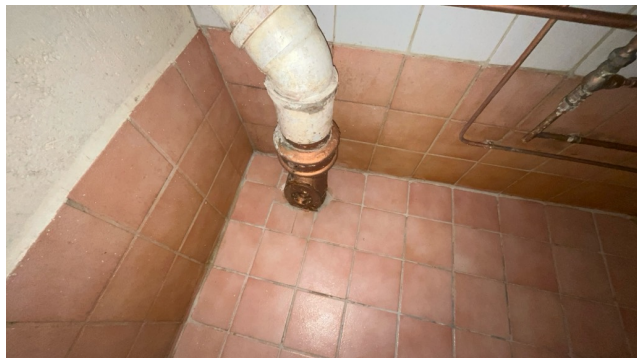
Manglende dokumentasjon og utgått levetid på eksisterende løsninger medfører usikkerhet rundt tilstand og økt fare for vannskader, noe som kan gi betydelige utbedringskostnader.

Kontroll av sluk.

Utette rørgjennomføringer.

Det bør gjennomføres full oppgradering av vaskerommet med nytt sluk, nytt belegg/membran, innredning og overflater for å sikre forskriftsmessig utførelse og redusere risiko for fuktskader i tilstøtende konstruksjoner.

Direkte vannbelastning på gulv bør unngås inntil oppgradering er utført.

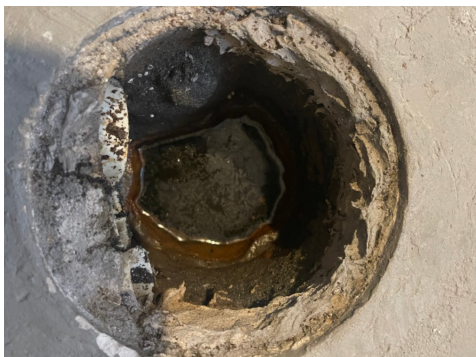
Kontroll av sluk.

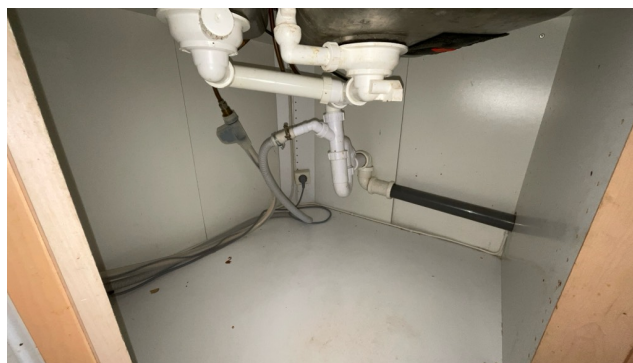
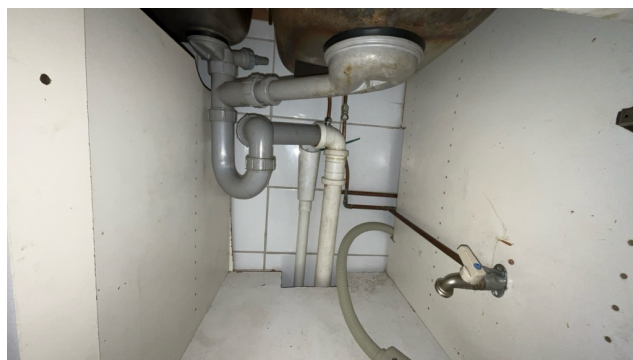
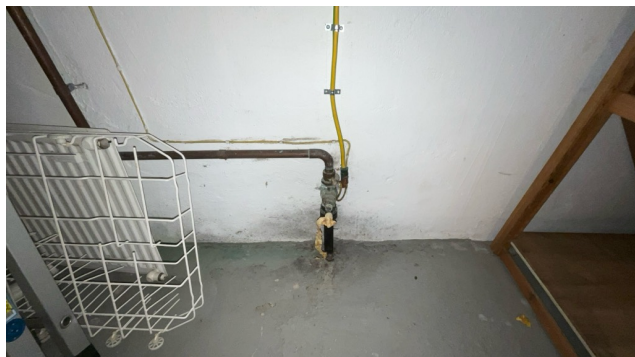
Besiktigelse av rørøpplagg.

Besiktigelse av røropplegg.

- Tidspunkt for utskifting av vannledninger nærmer seg.
- Det er ikke behov for utbedringstiltak siden anlegget fungerer i dag, men ut ifra alder kan skader plutselig oppstå på eldre anlegg.

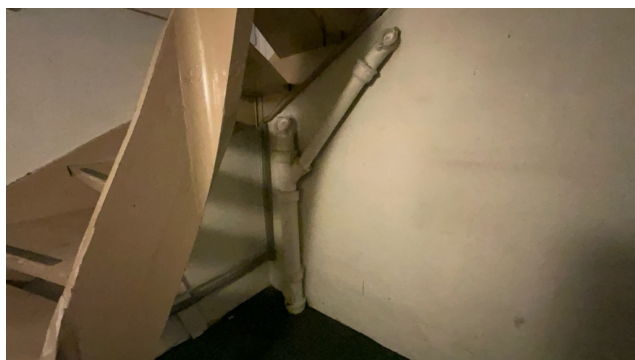
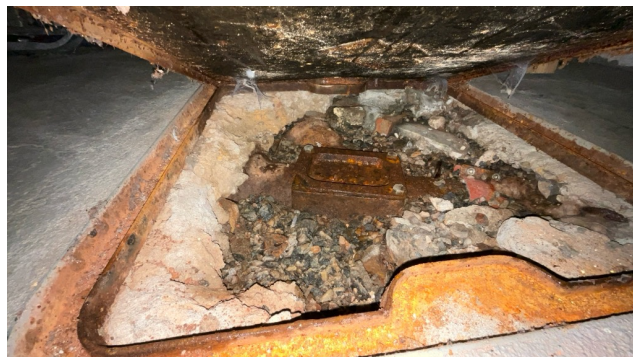
Synlige rustskader.

Avløpsrørene bør undersøkes nærmere av fagperson, og nødvendige tiltak for utbedring eller utskifting bør iverksettes for å forhindre lekkasjer og påfølgende fuktskader i bygningskonstruksjonen. Konsekvensen av å ikke utbedre er økt risiko for plutselige rørbrudd, lekkasjer og omfattende skader på bygningen.

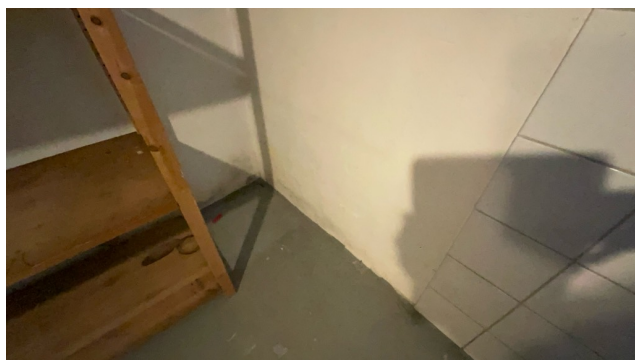
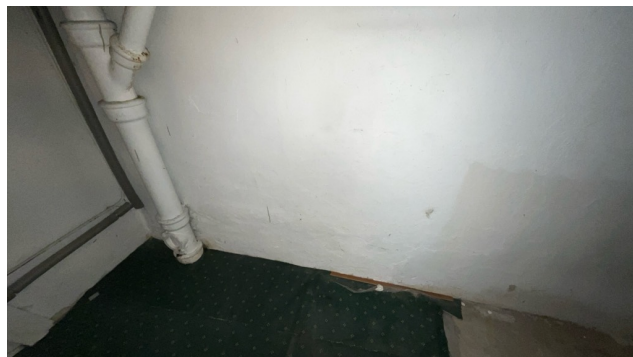
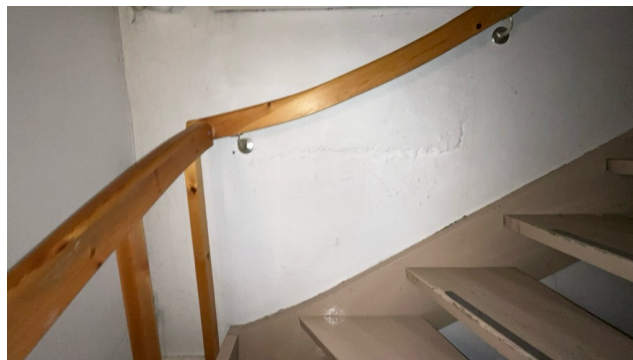
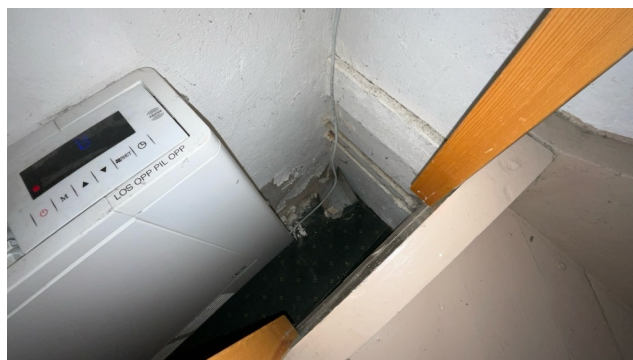
Stedvis behov for lokale utbedringer.

- Det må foretas lokal utbedring.
