KLØFTA

Stasjonsvegen 7A

Enebolig  
Stasjonsvegen 7 A, 2040 KLØFTA  
ULLENSAKER kommune  
# gnr. 29, bnr. 208

Befaringsdato: 16.01.2026 Rapportdato: 22.01.2026 Oppdragsnr.: 19291-2347 Referansenummer: QL9998

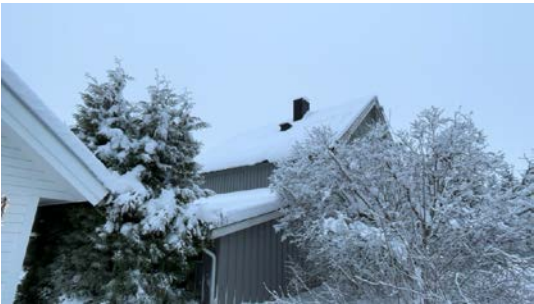
Det var snødekket taktekke på befaringsdagen der tilstand ikke er vurdert. Det oppfordres til besiktigelse av taktekke ved bortfall av snø.

- Vurdering av avvik:
- Taktekking er snødekt , alder eller materiale er ukjent og derfor ikke nærmere vurdert.
- Konsekvens/tiltak
- Det bør foretas nærmere undersøkelser av taktekking når taket er snøfritt.

Besiktigelse av taktekke.

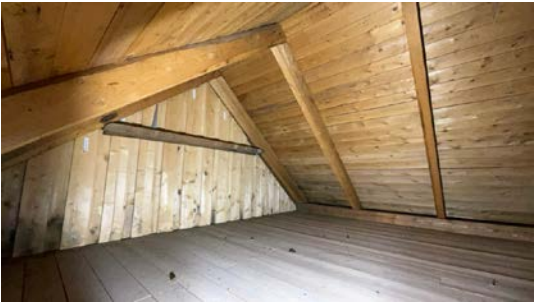
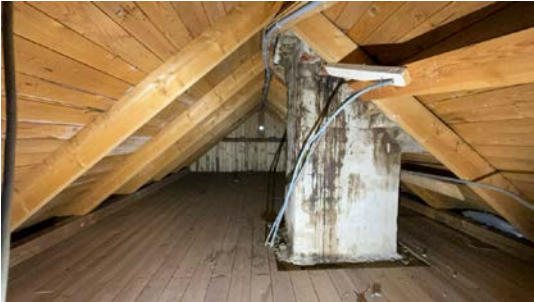
- Det er begrenset/dårlig ventilering av takkonstruksjonen.
  - Det er fra loft/kryploft påvist indikasjoner på at det er punktering av dampsperre, som medfører svekket effekt av dampsperrfunksjonen.
  - Det er påvist avvik rundt gjennomføringer i takflaten.
  - Undertaket er misfarget.
- Uisolert loftsluke.

Generell besiktigelse.

- Det bør gjøres lokale tiltak.
- Lufting/ventilering bør forbedres.

Ny isolert loftsluke bør monteres da det forårsaker luftlekkasjer, kondensskader m.m. Kommende lokale utskiftninger av konstruksjoner kan ikke utelukkes på sikt. Minimalt med lufting av takkonstruksjon kan føre til kondensproblem over tid på vinterhalvåret med økt varmebelastning og videre skader på undertak og sperrer, men har dog vært fungerende siden byggeår. Kommende behov for lokale utbedringer med evt. påfølgende kostnader tilfaller ny eier. Varmepumpe i loftetasjen bør ikke monteres da dette kan føre til økt kondensproblematikk.

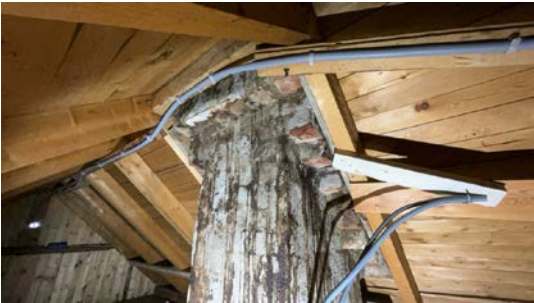
Kontroll rundt pipeløp.

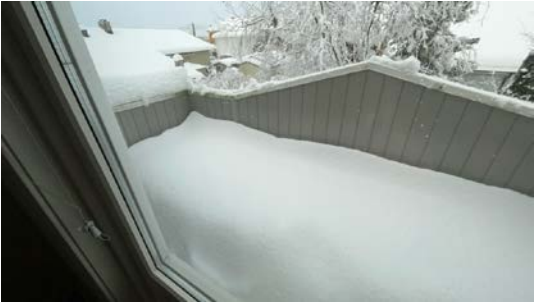
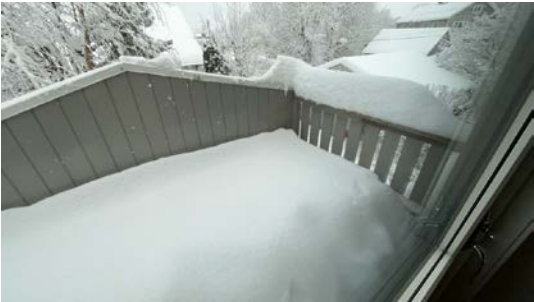
Snødekket konstruksjoner.

- Det bør foretas nærmere undersøkelser av balkong/terrasser når den er snøfri.

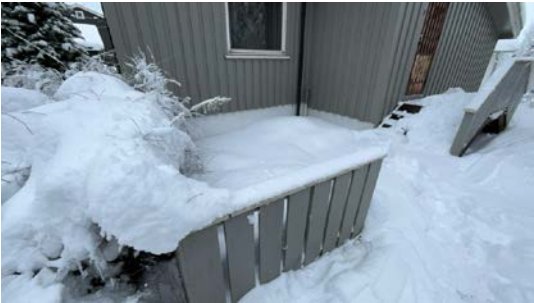
Snødekket konstruksjoner.

- Det bør foretas nærmere undersøkelser av balkong/terrasser når den er snøfri.

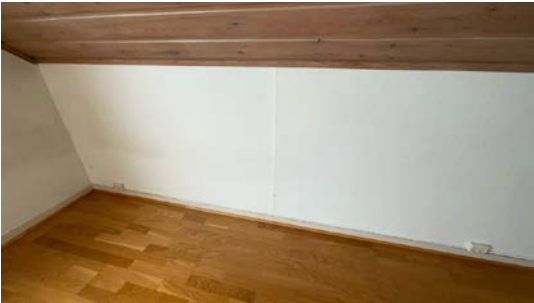
- Det er målt høydeforskjell på mellom 15-30 mm gjennom hele rommet. Tilstandsgrad 2 gis med bakgrunn i standardens krav til godkjente måleavvik.
- Konsekvens/tiltak**
- For å få tilstandsgrad 0 eller 1 må høydeforskjeller rettes opp. Det vil imidlertid sjelden være økonomisk rasjonelt som et enkeltstående tiltak i en bolig som dette. Dersom boligen en gang skal renoveres, kan man vurdere slike tiltak.

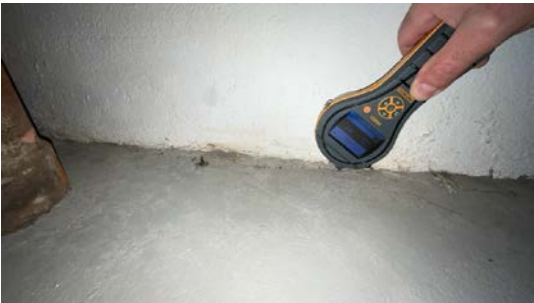
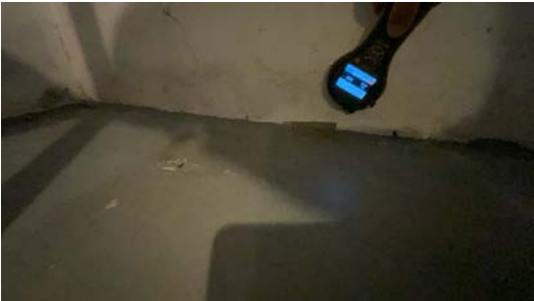
- Det er høy luftfuktighet i kjelleren med stor fare for en skadeutvikling
- Det ble indikert variable fuktverdeier på nedre del av grunnmur.

Påvist variable fuktverdier på nedre del av grunnmur.

Overflater i kjeller må ikke innredet før ny drenering er etablert samt konstruksjoner er tørket ut. Ingen umiddelbar fare for øvrig om konstruksjonen står slik som den er i dag, men det bør ikke lagres løsøre direkte på gulv eller mot vegger.

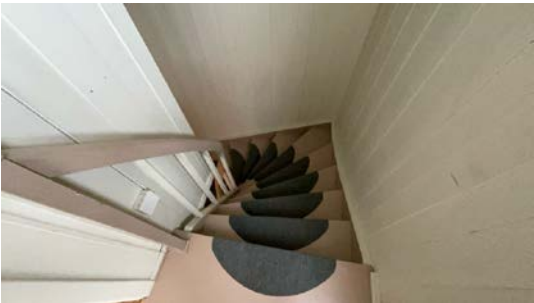
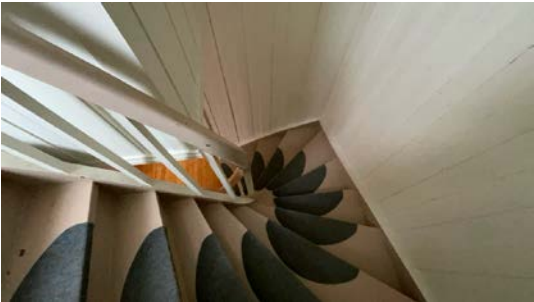
- Vurdering av avvik:**
- Trappen har en del slitasjegrad utover det som er normalt ut ifra alder.
- Konsekvens/tiltak**
- Det bør gjøres lokale tiltak.

Besiktigelse av trapp.

Det bør vurderes utbedring eller vedlikehold av trappen for å redusere slitasje og opprettholde sikker bruk. Dersom tiltak ikke gjennomføres, kan økt slitasje medføre redusert sikkerhet og økt risiko for fallskader.

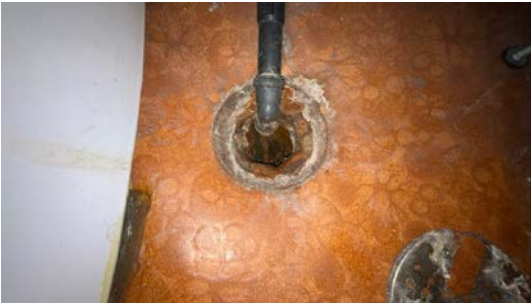
Kontroll av sluk.

Inntil oppgradering er utført, bør direkte vannbelastning på gulv unngås, for eksempel ved bruk av badekar eller dusjkabinett, for å redusere risikoen for vannskader.

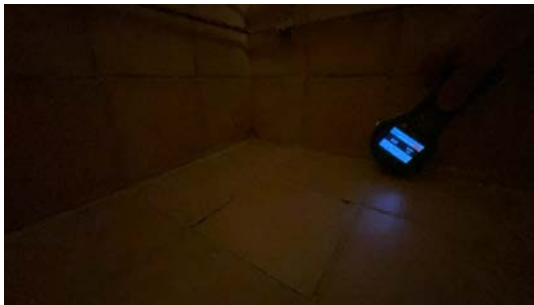
Påvist variable fuktverdier på nedre del av grunnmur.

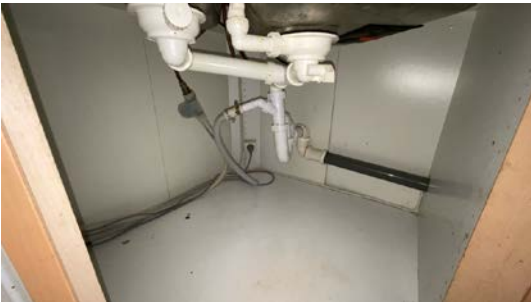
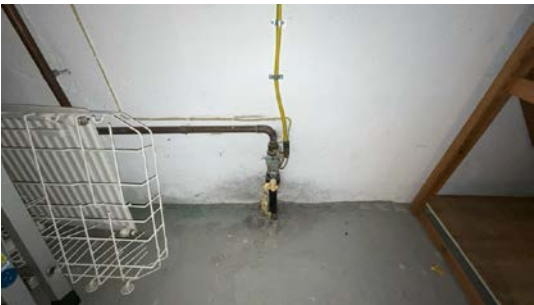
Besiktigelse av røropplegg.

- Tidspunkt for utskiftning av vannledninger nærmer seg.
- Det er ikke behov for utbedringstiltak siden anlegget fungerer i dag, men ut ifra alder kan skader plutselig oppstå på eldre anlegg.

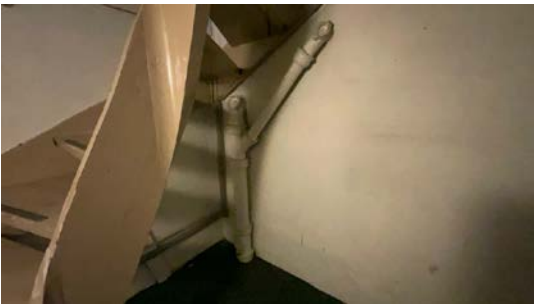
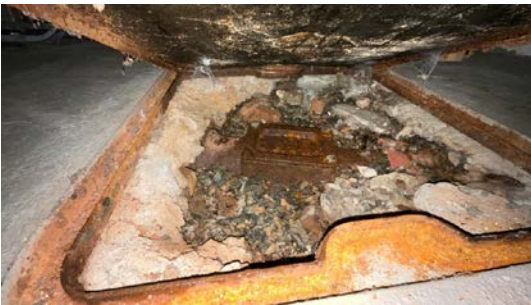
Tg3 - Store eller alvorlige avvik  
Tekniske installasjoner > Avløpsrør  
Vurdering av avvik:  
• Mer enn halvparten av forventet brukstid er passert på innvendige avløpsledninger.  
• Det er påvist at avløpsrør av jern har store rustskader. Konsekvens/tiltak  
• Det er ikke behov for utbedringstiltak siden anlegget fungerer i dag, men ut ifra alder kan skader plutselig oppstå på eldre anlegg.  
• Eldre avløpsrør har blant annet større sannsynlighet for lekkasjer, noe som kan føre til omfattende og kostbare vannskader i boliger.  
• Skader på anlegget må utbedres.  
• I forbindelse med oppgradering av våtrom vil det være naturlig med utskiftning av rør.

Synlige rustskader.

Avløpsrørene bør undersøkes nærmere av fagperson, og nødvendige tiltak for utbedring eller utskifting bør iverksettes for å forhindre lekkasjer og påfølgende fuktskader i bygningskonstruksjonen. Konsekvensen av å ikke utbedre er økt risiko for plutselige rørbrudd, lekkasjer og omfattende skader på bygningen.

Kostnadsestimat: 100 000 - 200 000

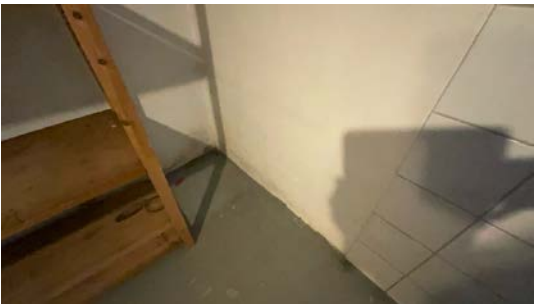
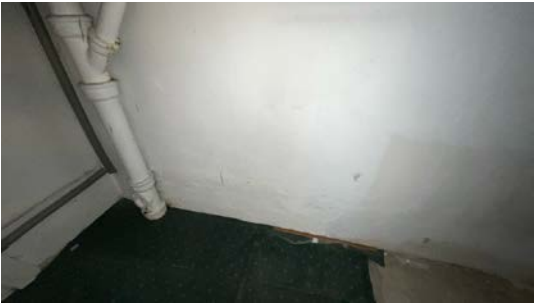
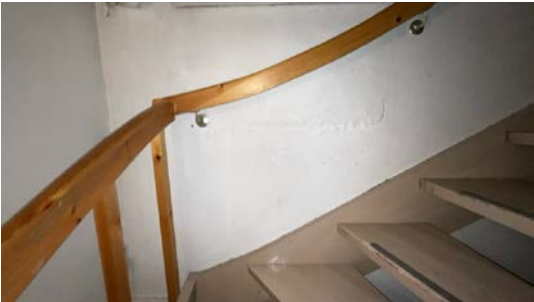
- Vurdering av avvik:**
- Grunnmuren har sprekkdannelser.
  - Det er registrert løs puss på muroverflater.

Stedvis behov for lokale utbedringer.

- Konsekvens/tiltak**
- Det må foretas lokal utbedring.
