KLØFTA

Stasjonsvegen 7A

Befaringsdato: 16.01.2026      Rapportdato: 22.01.2026      Oppdragsnr.: 19291-2347      Referansenummer: QL9998

Autorisert foretak: Takstportalen Aleksander Olsen AS      Sertifisert Takstingeniør: Aleksander Olsen

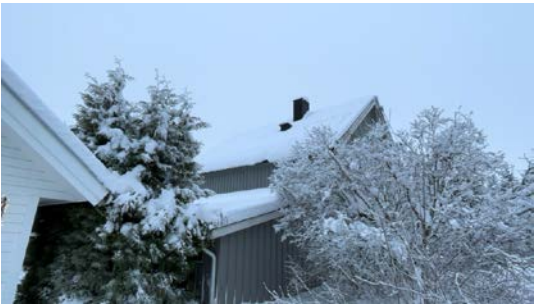
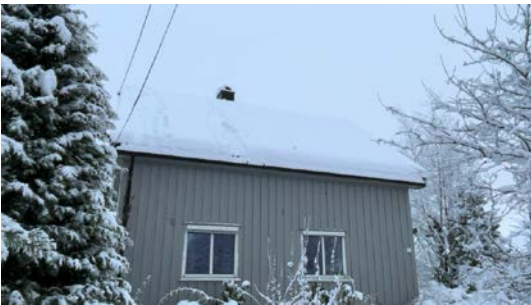
Besiktigelse av taktekke.

- Det bør foretas nærmere undersøkelser av taktekking når taket er snøfritt.

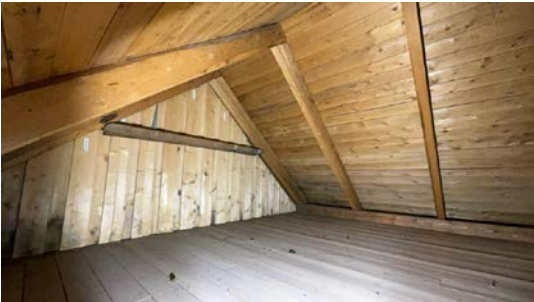
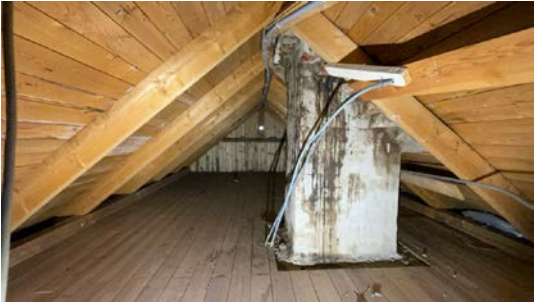
Generell besiktigelse.

- Det bør gjøres lokale tiltak.
- Lufting/ventilering bør forbedres.

Ny isolert loftsluke bør monteres da det forårsaker luftlekkasjer, kondensskader m.m. Kommende lokale utskiftninger av konstruksjoner kan ikke utelukkes på sikt. Minimalt med lufting av takkonstruksjon kan føre til kondensproblem over tid på vinterhalvåret med økt varmebelastning og videre skader på undertak og sperrer, men har dog vært fungerende siden byggeår. Kommende behov for lokale utbedringer med evt. påfølgende kostnader tilfaller ny eier. Varmepumpe i loftetasjen bør ikke monteres da dette kan føre til økt kondensproblematikk.

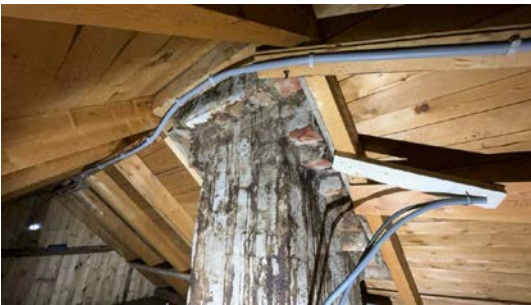
Kontroll rundt pipeløp.

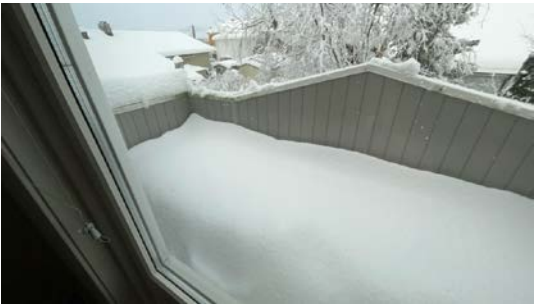
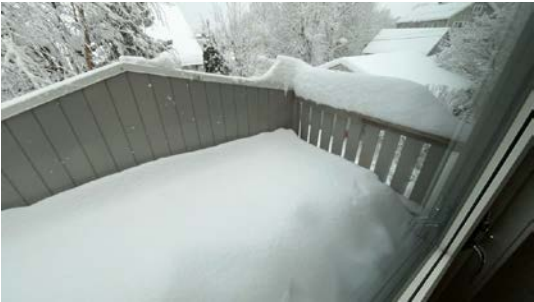
Snødekket konstruksjoner.

- Det bør foretas nærmere undersøkelser av balkong/terrasser når den er snøfri.

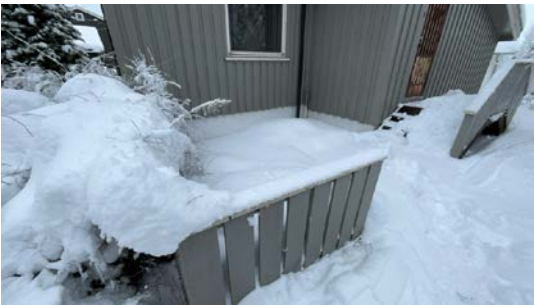
Snødekket konstruksjoner.

- Det bør foretas nærmere undersøkelser av balkong/terrasser når den er snøfri.

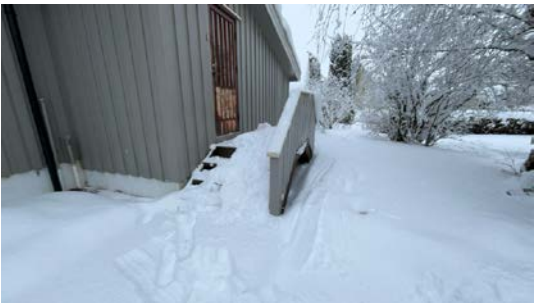
Snødekket konstruksjoner.

- Det bør foretas nærmere undersøkelser av utvendige trapper når de er snøfri.

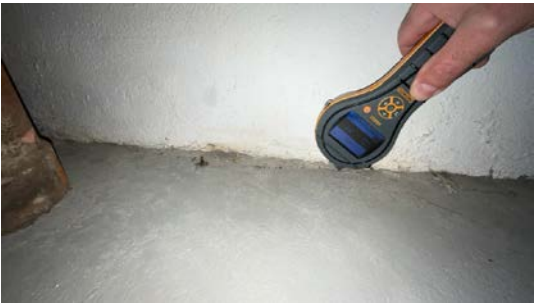
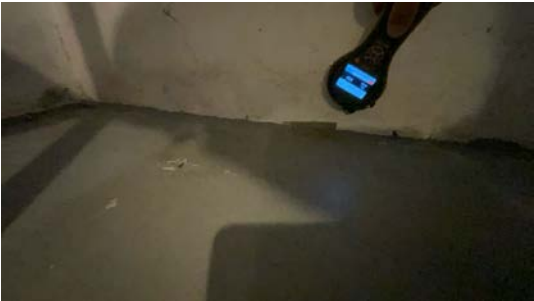
- Det er høy luftfuktighet i kjelleren med stor fare for en skadeutvikling
- Det ble indikert variable fuktverdeier på nedre del av grunnmur.

Påvist variable fuktverdier på nedre del av grunnmur.

Overflater i kjeller må ikke innredet før ny drenering er etablert samt konstruksjoner er tørket ut. Ingen umiddelbar fare for øvrig om konstruksjonen står slik som den er i dag, men det bør ikke lagres løsøre direkte på gulv eller mot vegger.

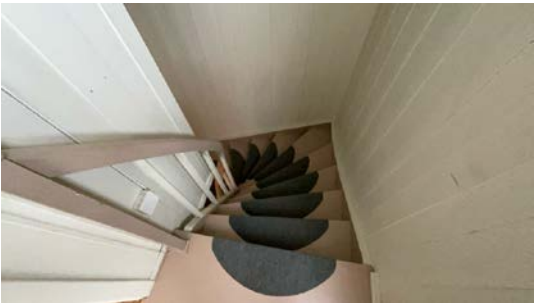
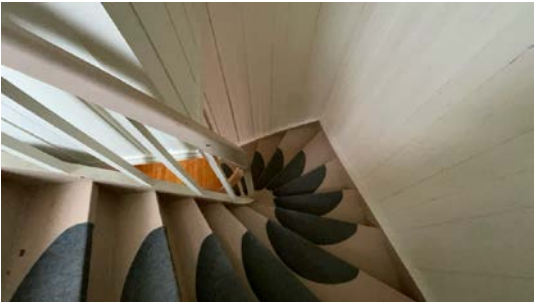
Besiktigelse av trapp.

- Det bør gjøres lokale tiltak.

Det bør vurderes utbedring eller vedlikehold av trappen for å redusere slitasje og opprettholde sikker bruk. Dersom tiltak ikke gjennomføres, kan økt slitasje medføre redusert sikkerhet og økt risiko for fallskader.

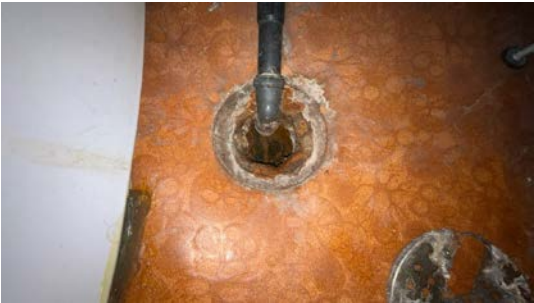
Kontroll av sluk.

Inntil oppgradering er utført, bør direkte vannbelastning på gulv unngås, for eksempel ved bruk av badekar eller dusjkabinett, for å redusere risikoen for vannskader.

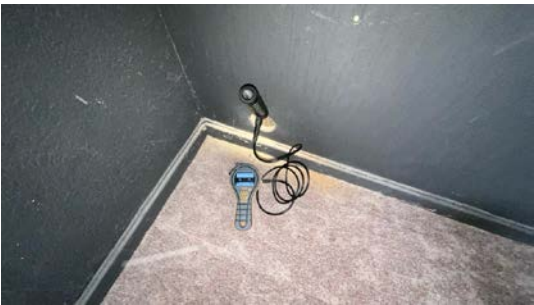
Hulltaking er foretatt uten å påvise unormale forhold. Hulltaking er foretatt ved/i Soverom.

Utført hulltaking.

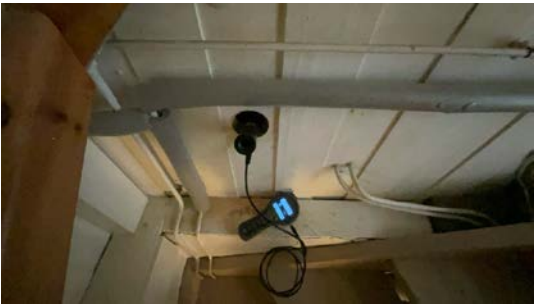
Hulltaking er foretatt uten å påvise unormale forhold. Hulltaking er foretatt ved/i Trappeløp.

Utført hulltaking.

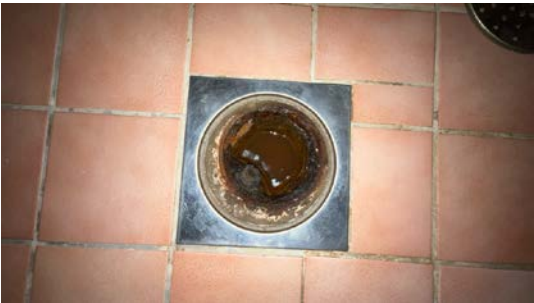
Kontroll av sluk.

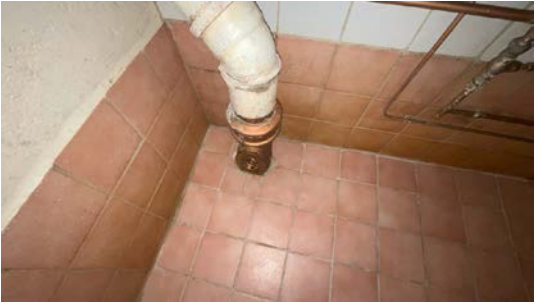
Utette rørgjennomføringer.

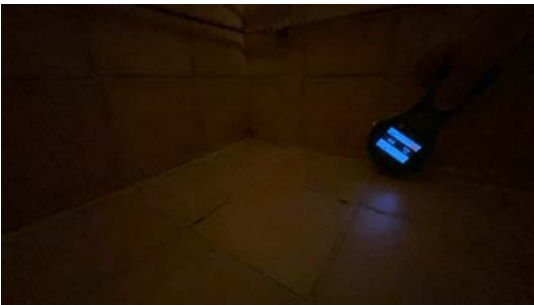
- Det er avvik:
- Påvist variable fuktverdier på nedre del av vegg.

Påvist variable fuktverdier på nedre del av grunnmur.

Det bør gjennomføres ytterligere undersøkelser for å avklare årsaken til de variable fuktverdiene på nedre del av vegg. Vedvarende fukt kan over tid føre til skader på konstruksjonen, som råte, sopp eller redusert bæreevne.

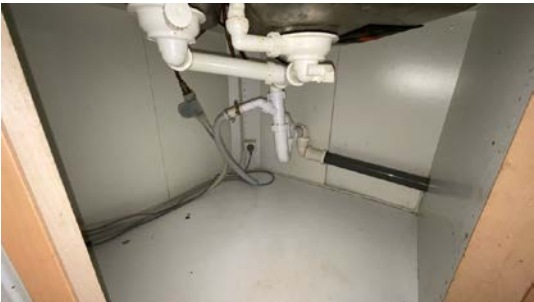
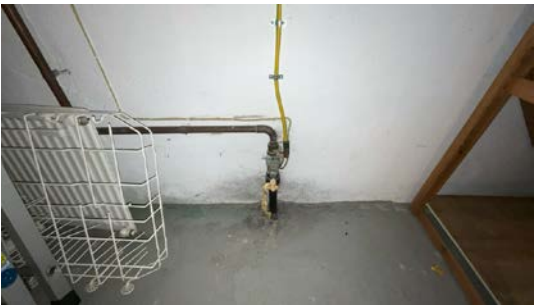
Besiktigelse av røropplegg.

- Tidspunkt for utskiftning av vannledninger nærmer seg.
- Det er ikke behov for utbedringstiltak siden anlegget fungerer i dag, men ut ifra alder kan skader plutselig oppstå på eldre anlegg.

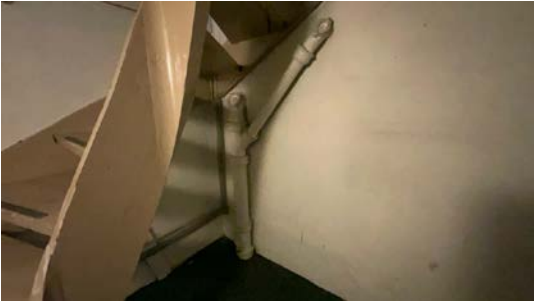
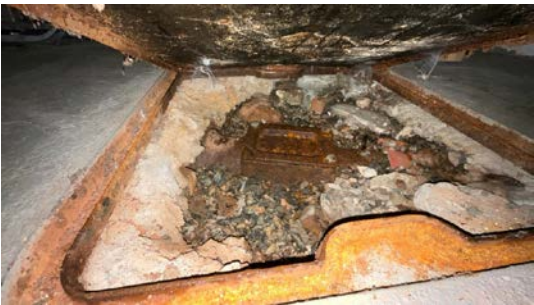
• Det er påvist at avløpsrør av jern har store rustskader.

Synlige rustskader.

Avløpsrørene bør undersøkes nærmere av fagperson, og nødvendige tiltak for utbedring eller utskifting bør iverksettes for å forhindre lekkasjer og påfølgende fuktskader i bygningskonstruksjonen. Konsekvensen av å

ikke utbedre er økt risiko for plutselige rørbrudd, lekkasjer og omfattende skader på bygningen.

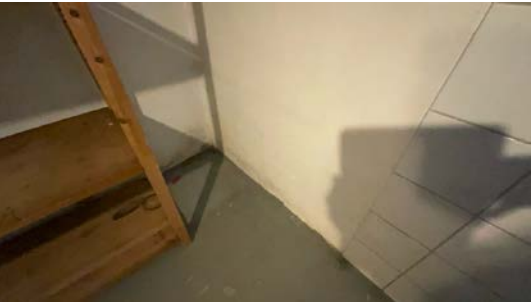
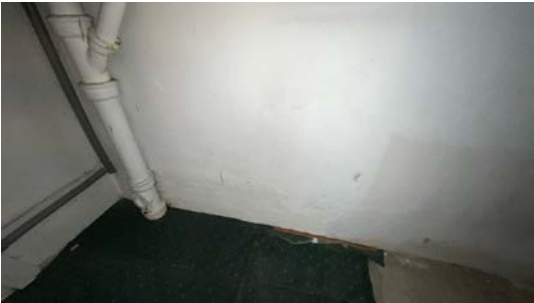
- Vurdering av avvik:**
- Grunnmuren har sprekkeformasjoner.
  - Det er registrert løs puss på muroverflater.
- Konsekvens/tiltak**
- Det må foretas lokal utbedring.

Stedvis behov for lokale utbedringer.
