KLØFTA

Stasjonsvegen 7A

STASJONSVEGEN 7A

Befaringsdato: 16.01.2026 Rapportdato: 22.01.2026 Oppdragsnr.: 19291-2347 Referansenummer: QL9998

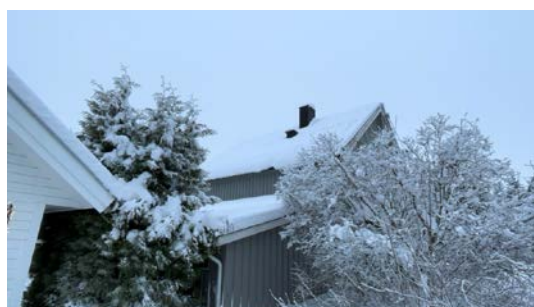
Besiktigelse av taktekke.

- Det bør foretas nærmere undersøkelser av taktekking når taket er snøfritt.

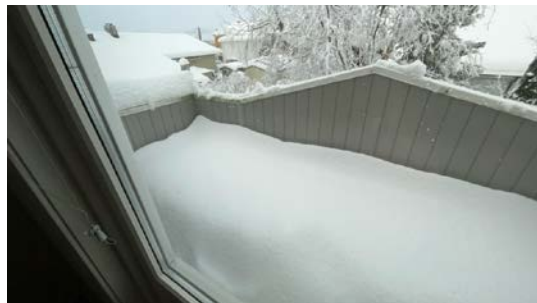
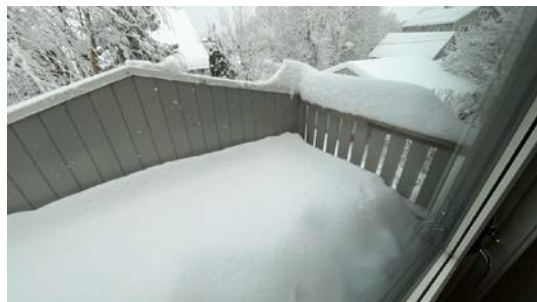
Snødekket konstruksjoner.

- Det bør foretas nærmere undersøkelser av balkong/terrasser når den er snøfri.

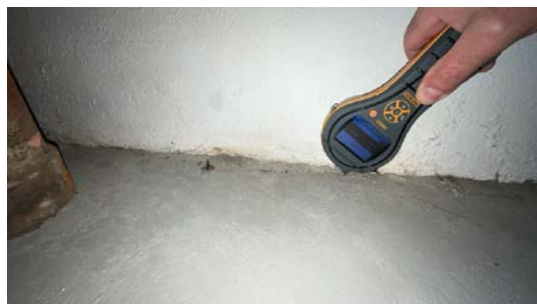
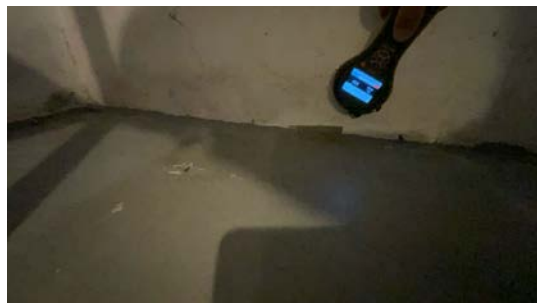
Rom under terreng: Gulvet er av betong. Veggene har betong/mur. Hulltaking er ikke foretatt da det ikke er fysisk mulig pga tiliggende konstruksjoner. Fritt eksponerte vegger fra byggeår med synlige fuktflekker og stedvis saltutslag som indikerer tidligere aktivitet. Fuktaktivitet på denne type konstruksjon og oppbygning er ikke uvanlig sett opp mot byggeår der vegger ikke må innredes før ny drenering er opparbeidet. Variable fuktverdier ble indikert på nedre del av grunnmur.

Påvist variable fuktverdier på nedre del av grunnmur.

Overflater i kjeller må ikke innredet før ny drenering er etablert samt konstruksjoner er tørket ut. Ingen umiddelbar fare for øvrig om konstruksjonen står slik som den er i dag, men det bør ikke lagres løsøre direkte på gulv eller mot vegger.

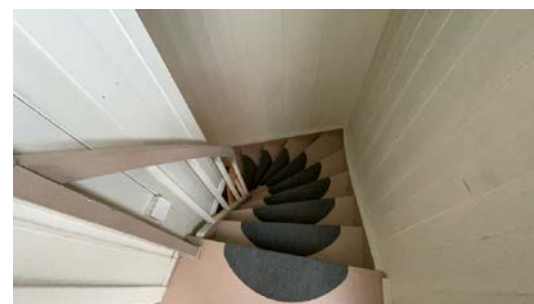
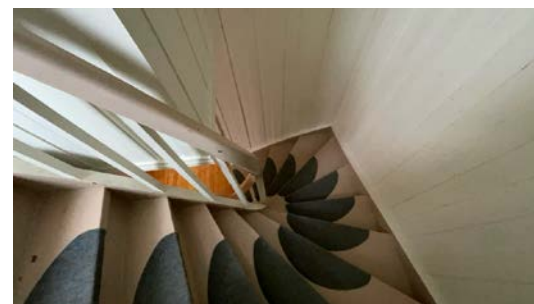
Besiktigelse av trapp.

Det bør vurderes utbedring eller vedlikehold av trappen for å redusere slitasje og opprettholde sikker bruk. Dersom tiltak ikke gjennomføres, kan økt slitasje medføre redusert sikkerhet og økt risiko for fallskader.

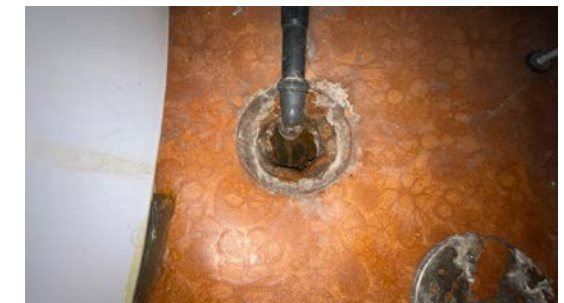
Kontroll av sluk.

Inntil oppgradering er utført, bør direkte vannbelastning på gulv unngås, for eksempel ved bruk av badekar eller dusjkabinett, for å redusere risikoen for vannskader.

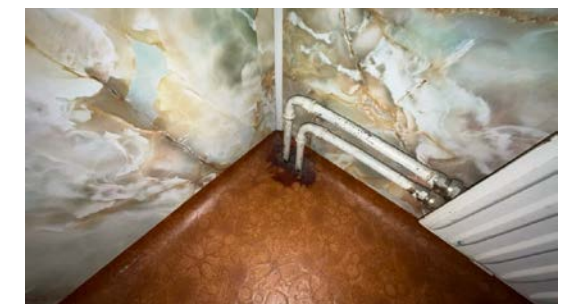
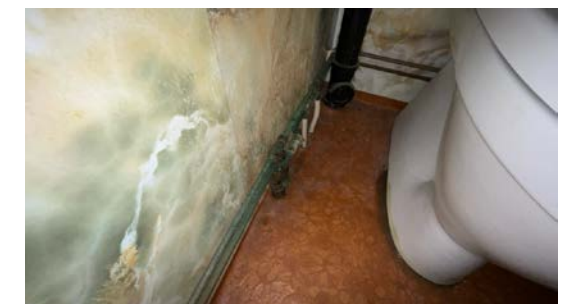
Utette rørgjennomganger.

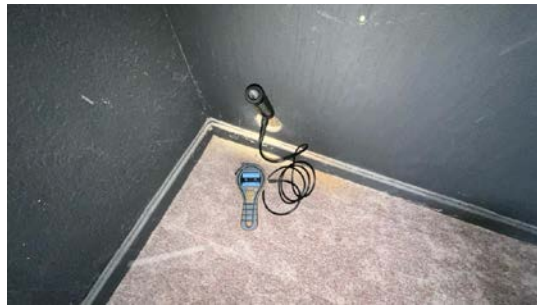
Hulltaking er foretatt uten å påvise unormale forhold. Hulltaking er foretatt ved/i Soverom.

Utført hulltaking.

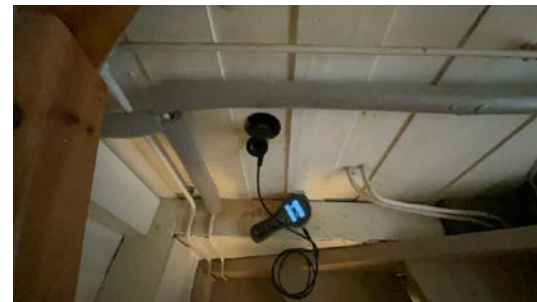
Hulltaking er foretatt uten å påvise unormale forhold. Hulltaking er foretatt ved/i Trappeløp.

Utført hulltaking.

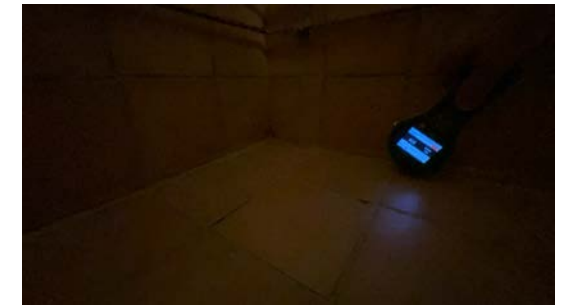
Kjeller: Eldre bad. Ingen dokumentasjon på badets oppføring foreligger. Gjenværende forventet levetid vurderes som utgått der kommende oppussing av våtrommet i sin helhet med nytt sluk, nytt belegg/membran, innredning og overflater m.m på kort sikt er påregnelig. Det oppfordres til oppsett av dusjkabinett der direkte vannbelastning på gulv bør unngås da det er manglende tetthet på overganger generelt der vannbelastning på gulv kan medføre skader i tilstøtende konstruksjoner. Sluk fra byggeår der levetid vurderes som utgått. Naturlig ventilasjon. Fliser og malte flater. Dusjbatteri på vegg. Tg 3 er satt grunnet at badet er fra opprinnelig før 1997 og regler fra ny avhendingslov 2022 med synlige avvik på de tekniske utførelser. Badet er dog normalt fungerende for dagligdags bruk iht. eiers opplysninger. Hulltaking er ikke utført da omsluttende vegger er av betong/murkonstruksjon e.l. Påvist variable fuktverdier på nedre del av vegg.

Påvist variable fuktverdier på nedre del av grunnmur.

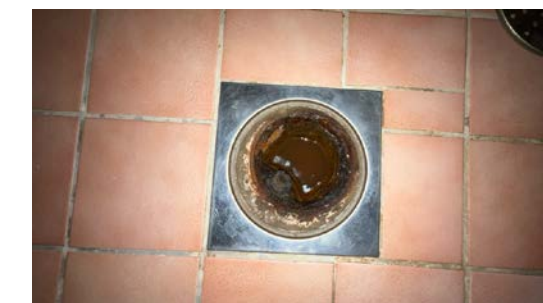
Kontroll av sluk.

Direkte vannbelastning på gulv bør unngås inntil oppgradering er utført.

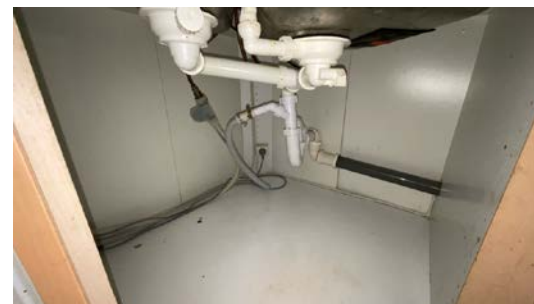
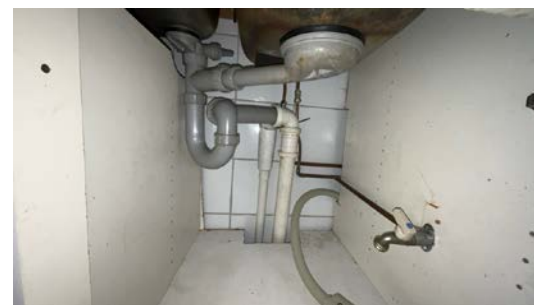
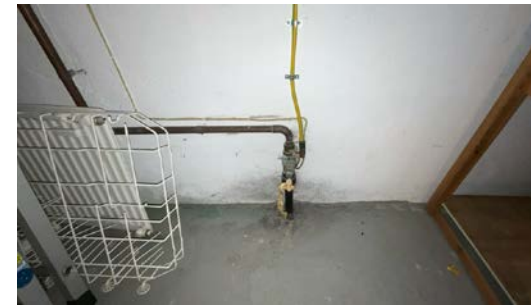
Røropplegg av eldre kobberør samt røropplegg til sentralfyr og eldre sentralfyrrovn. Med tanke på alder og materialvalg ansees røropplegg som tilfredsstillende men kommende modernisering av røropplegg kan heller ikke utelukkes på sikt. Waterguard i benkeskap på kjøkken bør etableres for god sikring av lekkasjevann.

Besiktigelse av røropplegg.

- Tidspunkt for utskiftning av vannledninger nærmer seg.
- Det er ikke behov for utbedringstiltak siden anlegget fungerer i dag, men ut ifra alder kan skader plutselig oppstå på eldre anlegg.

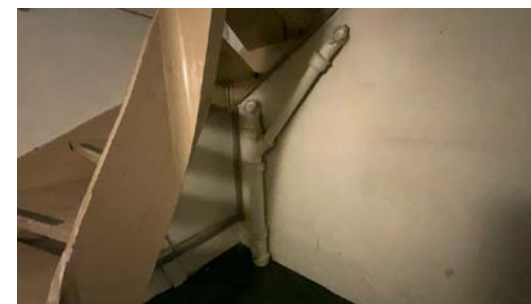
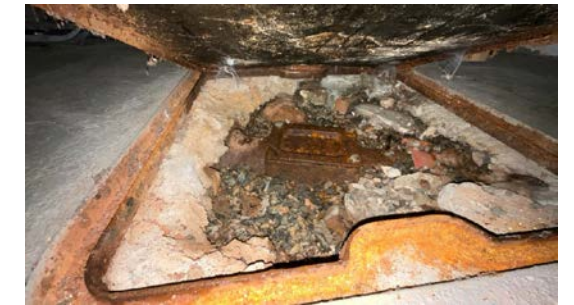
- Det er påvist at avløpsrør av jern har store rustskader.

- Eldre avløpsrør har blant annet større sannsynlighet for lekkasjer, noe som kan føre til omfattende og kostbare vannskader i boliger.

Synlige rustskader.

Avløpsrørene bør undersøkes nærmere av fagperson, og nødvendige tiltak for utbedring eller utskifting bør iverksettes for å forhindre lekkasjer og påfølgende

fuktskader i bygningskonstruksjonen. Konsekvensen av å ikke utbedre er økt risiko for plutselige rørbrudd, lekkasjer og omfattende skader på bygningen.

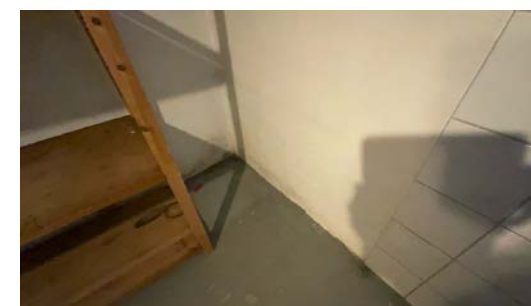
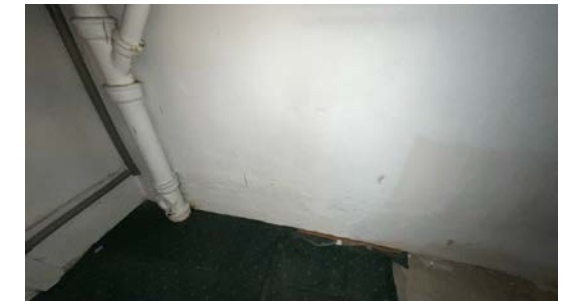
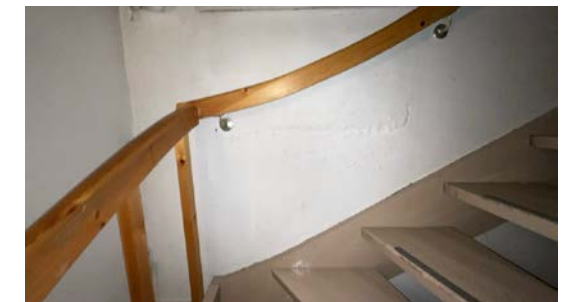
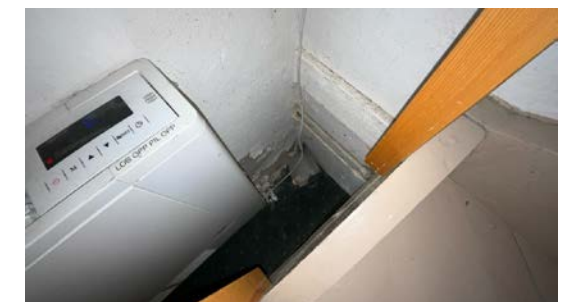
Stedvis behov for lokale utbedringer.

- Det må foretas lokal utbedring.
