Tilstandsrapport

Boligbygg med flere boenheter

Verkstedveien 8, 2010 STRØMMEN

Befaringsdato: 15.05.2026

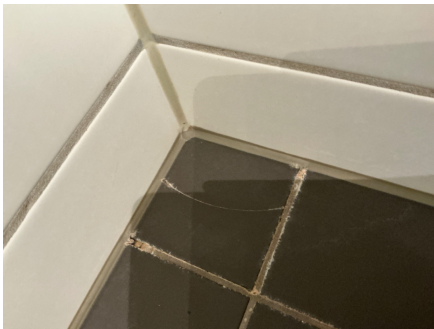
- Det er registrert sprekk i flis i hjørnet i dusjsonen.

Sprekker er primært kosmetiske, men kan indikere bevegelser i underlaget. Overvåk overflaten for nye sprekker eller endringer.

Sprekk i flis.

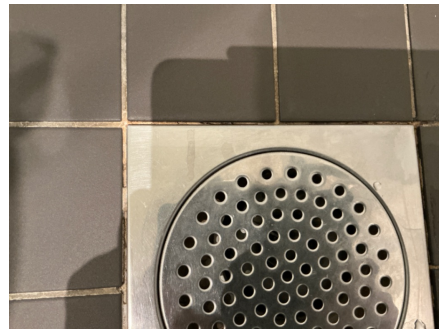
- Riss er observert i flisefuger rundt slukrist.

Dette kan skyldes flere årsaker, for eksempel bevegelser i underlaget, normal slitasje eller temperaturendringer. Regelmessig oppfølging anbefales for å overvåke utviklingen.

Riss i fug.

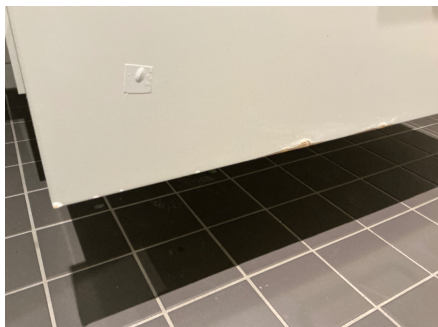
Mindre svelleskader på fronter.

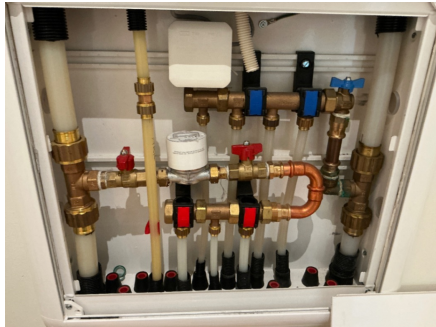
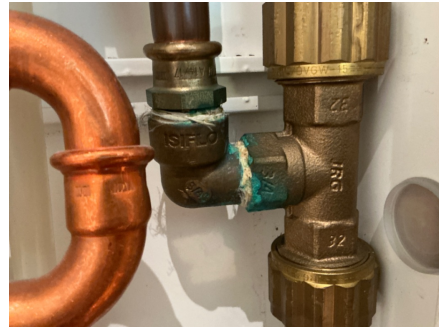
- Det er registrert noe korrosjon på vannrørene i fordelerskapet.

Korrosjon svekker metallet over tid og øker risikoen for utettheter. Graden av korrosjon er imidlertid vurdert som mindre, og tiltak er derfor ikke ansett som nødvendig slik forholdet er nå, men dersom korrosjonen utvikler seg eller det oppstår tegn til lekkasjer (drypping), er tiltak nødvendig.

Mindre korrosjon
