# Tilstandsrapport

📍 Sigurds gate 17, 0650 OSLO

# gnr. 231, bnr. 400

Oppdragsnr.: 22030-25324

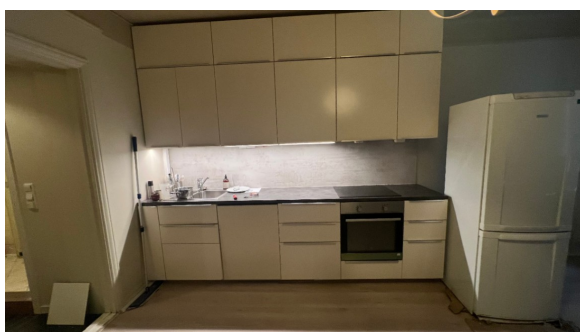
## 1. ETASJE > STUE/KJØKKEN

### **Avtrekk**

Det er ikke monter lekkasjevarsler med vannstoppventil på kjøkken. Kravet kom i 2010 og gjelder også ved rehabilitering/oppgradering av eldre boliger. Kravet gjelder for rom som har vanninstallasjoner, men mangler sluk eller vanntett gulv

Det anbefales å ettermontere lekkasjesensorer med automatisk vannstoppventil på kjøkken i samsvar med gjeldende forskriftskrav. Dette for å sikre at eventuelle lekkasjer oppdages raskt og ikke medfører skade på bygningsdeler.
