# Tilstandsrapport

📍 Sigurds gate 17, 0650 OSLO

# gnr. 231, bnr. 400

Oppdragsnr.: 22030-25324

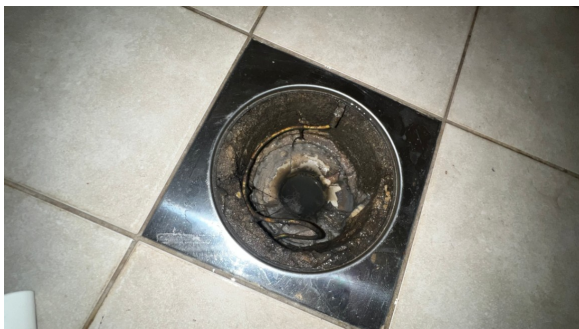
- Det er ikke påvist tilfredsstillende løsning for å synliggjøre lekkasje fra innebygget sisterner.

• Uten dreneringsløsning/lekkasjesikring kan lekkasjer pågå over lang tid uten å bli oppdaget. Dette kan føre til omfattende fuktskader i omkringliggende byggematerialer.

Krakkelering i servantens overflate indikerer at glasuren er skadet. Dette kan medføre at vann og smuss trenger inn i sprekkene, noe som over tid kan føre til misfarging, bakterievekst og videre nedbrytning av materialet. Estetisk fremstår servanten som slitt eller skadet. Servanten bør vurderes for utskifting.

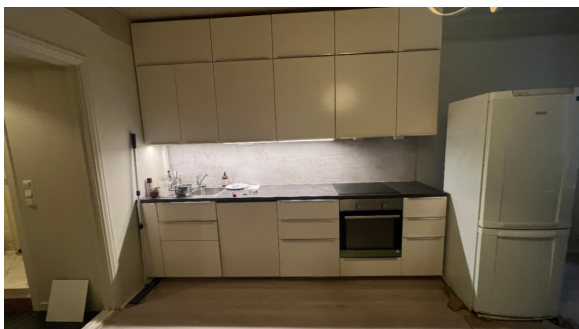
Det er ikke monter lekkasjevarsler med vannstoppventil på kjøkken. Kravet kom i 2010 og gjelder også ved rehabilitering/oppgradering av eldre boliger. Kravet gjelder for rom som har vanninstallasjoner, men mangler sluk eller vanntett gulv

Det anbefales å ettermontere lekkasjesensorer med automatisk vannstoppventil på kjøkken i samsvar med gjeldende forskriftskrav. Dette for å sikre at eventuelle lekkasjer oppdages raskt og ikke medfører skade på bygningsdeler.
