# Tilstandsrapport

1-ROMS LEILIGHET MED BALKONG

Maridalsveien 205, 0469 OSLO

Rapportdato: 29.10.2025

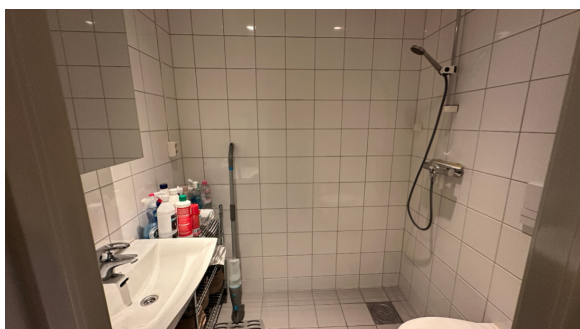
### 3.ETASJE > BAD

Det ble registrert noe antydning til bom (hulrom) i enkelte fliser, samt stedvis mindre riss i flisfuger. Dette vurderes å ha begrenset betydning i seg selv, så lenge membranen under flisene er intakt.

- Det er avvik:
- Tilstandsgrad er satt som følge av manglende dokumentasjon på badets oppbygging samt evt. arbeider som er utført etter oppføring. Dette er i samsvar med gjeldende forskrifter og standarder.

- Tiltak:
- Fremleggelse av tilstrekkelig dokumentasjon kan lukke avviket.

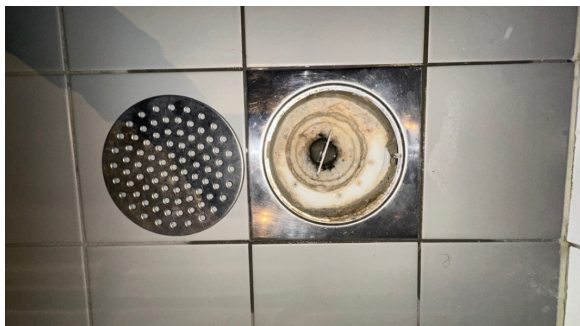
## 3.ETASJE > BAD

Det ble rutinemessig søkt etter fukt i dusjonens vegger med fuktindikator (Protimeter SM) på befaringen, og det var noe indikasjoner på fukt, men ikke unormalt for slik konstruksjon.  
Fuktsøk gir kun en indikasjon og må ikke oppfattes som en garanti for baderommet. Gulv måles ikke.

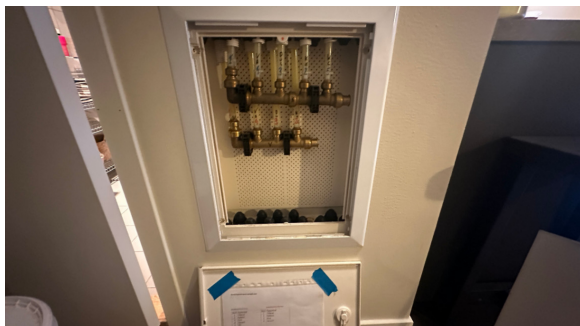
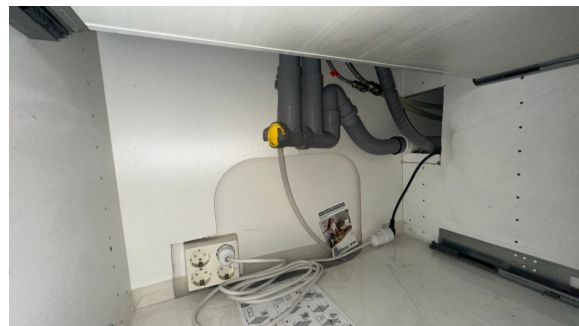
## TE 1 Avløpsrør

Interne og synlig avløpsrør i plast, ført til felles rørføringer.
