# Tilstandsrapport

📍 Trondheimsveien 151, 0570 OSLO

# gnr. 83, bnr. 159, snr. 41

Rapportdato: 14.06.2025

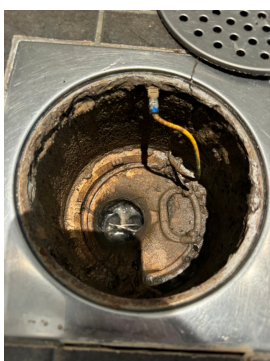
**Vurdering av avvik:**

- Overvåk tilstanden jevnlig. For å få tilstandsgrad 0 eller 1 må tettesjiktet skiftes ut, men tidspunktet for når dette er nødvendig er vanskelig å si noe om.
- Det er viktig å merke seg at levetiden til en membran varierer basert på kvalitet, installasjon og bruk. Eldre membraner kan bli sprø og sprekke opp, noe som fører til at de mister sin vanntettende funksjon. Dette kan resultere i vannlekkasjer gjennom vegger og gulv og fuktskader.

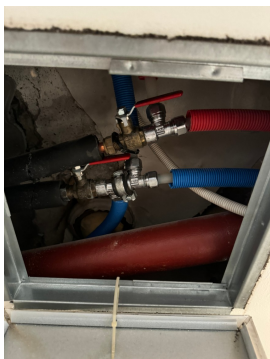
- Det er påvist at eventuelt lekkasjevann fra rør i rør system ikke ledes til sluk eller annen kompenserende løsning.
- Mer enn halvparten av forventet brukstid er passert på innvendige vannledninger.

- Det er ikke behov for utbedringstiltak siden anlegget fungerer i dag, men ut ifra alder kan skader plutselig oppstå på eldre anlegg.
- Det bør foretas tiltak på anlegget som sikrer bedre løsning på eventuelt lekkasjevann fra rør i rør system.
