# Tilstandsrapport

Boligbygg med flere boenheter

Nordbyveien 211, 2013 SKJETTEN

Befaringsdato: 20.04.2026

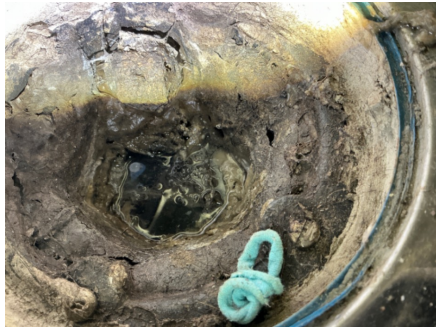
Vurderte forhold: Overflater kontrollert med tanke på forhold som kan indikere fuktskade og egnethet ved vindu/dør i våtsone. Banketest etter bom (hulrom under flis) er utført som stikkprøver - ikke alle fliser. Fall til sluk og høydeforskjell topp mellom overkant gulv/topp slukrist er målt med linjelaser. Fall er målt ved stikkprøver - flatere partier kan forekomme uten å bli avdekket.

**Vurdering av avvik:**

- Det er avvik:
  - Høydeforskjell mellom topp slukrist og overkant gulv ved døren er lavere enn 25 mm. Dette gjør at nærliggende konstruksjoner er mer utsatt for vannskade, hvis en lekkasje skulle oppstått.
  - Fallet mot sluket er ikke tilfredsstillende. Når gulvet utsettes for vann, kan dreneringen begrenses, noe som fører til vannansamlinger. Dette reduserer sklisikkerheten og øker fuktbelastningen på konstruksjoner – både direkte og via fuktig luft.

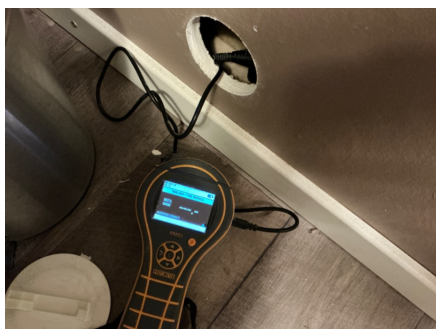
Vurderte forhold: Overflater er kontrollert med tanke på riss, sprekker, skjøter og underkant av veggplater, indikasjoner på fuktskade, knirk i gulv og egnethet ved vindu/dør i våtsone. Fall til sluk og høydeforskjell topp mellom overkant gulv/topp slukrist er målt med linjelaser. Fall er målt ved stikkprøver - flatere partier kan forekomme uten å bli avdekket.

#### Vurdering av avvik:

- Det er avvik:

Når gulvet utsettes for vann, kan dreneringen begrenses, noe som fører til vannansamlinger. Dette reduserer sklisikkerheten og øker fuktbelastningen på konstruksjoner – både direkte og via fuktig luft.

- Høydeforskjell mellom topp slukrist og overkant gulv ved døren er lavere enn 25 mm. Dette gjør at nærliggende konstruksjoner er mer utsatt for vannskade, hvis en lekkasje skulle oppstått.

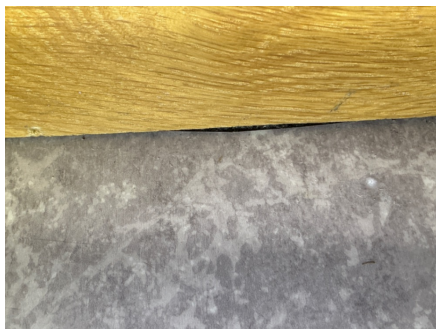
Synlig manglende oppbrett bak terskel

Membranen opplyses å være skiftet, mens sluket er av eldre type. Det foreligger ikke dokumentasjon på at sluk og membran er en godkjent kombinasjon. Overgangen mellom nytt tettesjikt og eksisterende sluk er et område hvor det erfaringsmessig kan oppstå utettheter, og forholdet medfører derfor en noe økt risiko for fuktskade over tid.

Det er registrert en mindre rift i vinylbelegget ved dør. Rift i belegget kan medføre redusert tetthet i overflaten. Dette kan føre til at fukt trenger ned i underliggende konstruksjon ved vannsøl eller rengjøring, og over tid gi risiko for fuktskader. Lokal utbedring anbefales.

Sluket har oppnådd mer enn halvparten av forventet levetid. Eldre sluk gir større mulighet for slitasje som kan føre til utettheter.

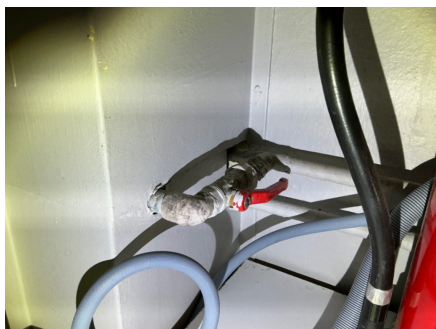
Eldre rør har økt risiko for lekkasjer, men hvor lenge de holder videre avhenger av kvalitet, vanntrykk og bruk. Utskiftning må derfor påregnes på sikt, uten at det kan angis en presis dato.

- PEX-rør (plastrør) er koblet direkte til varmtvanns-berederen.

Plastrørene tåler ikke like høy varme som berederen kan gi, og kan derfor bli sprø over tid. Det øker risikoen for lekkasjer i tilkoblingen.
