# Ragnhilds vei 1 C, 1473 LØRENSKOG

Tilstandsrapport

Eierskifte

Rapportdato  
09.12.2025

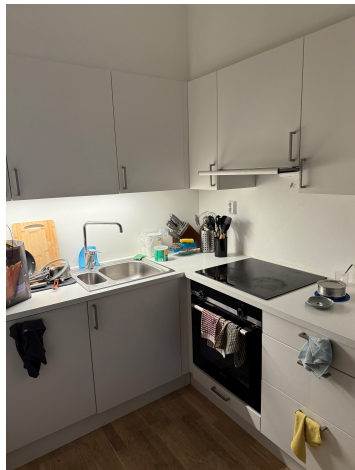
TG-1

Kjøkkeninnredning med glatte fronter. Laminat benkeplate med nedfelt vaskekum. Integrerte hvitevarer

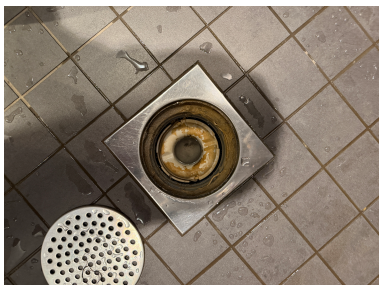
| Oppsummering av avløpsrør | TG-1 |
| Staking kan gjennomføres via avløp til installasjoner og sluk. | |

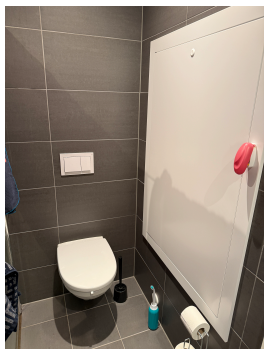
| <b>Oppsummering av vannledninger</b> | <b>TG-1</b> |
| Stoppekran er plassert i bad og fungerer som tiltenkt. | |

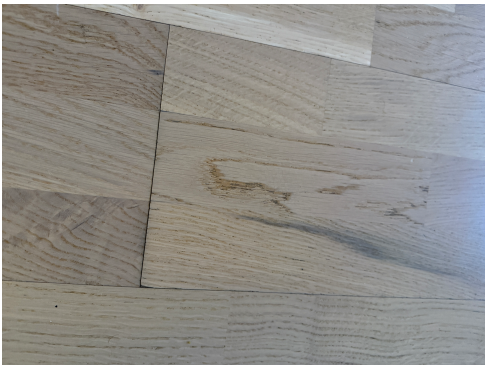
**TG-1**

Gulvet i hele leiligheten har noe bruksmerker.
