Ytrebygdsvegen 19 5251 SØREIDGREND

Tilstandsrapport Eierskifte

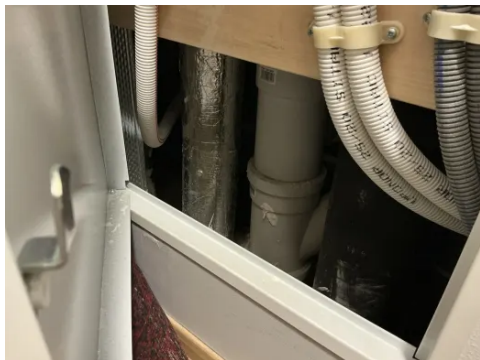
Lufting av kloakk over tak er ikke påvist. Det er foretatt en test med nedspyling i klosett samtidig med sjekk av vannstand i sluk og hvor ingen endring registreres. Lufting av kloakk vurderes med bakgrunn i dette å være ivaretatt

Det er ikke etablert egne stakepunkter i avløpsanlegget. Rensing av rør kan kun utføres via sanitærinstallasjoner (f.eks. toalett eller sluk).

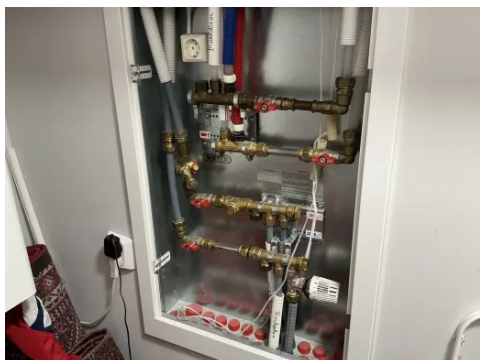
Ikke funnet nevneverdige avvik basert på visuell kontroll.
Kontrollen er avgrenset til innvendig i leiligheten, og kontrollen stopper ved veggjennomføringer.

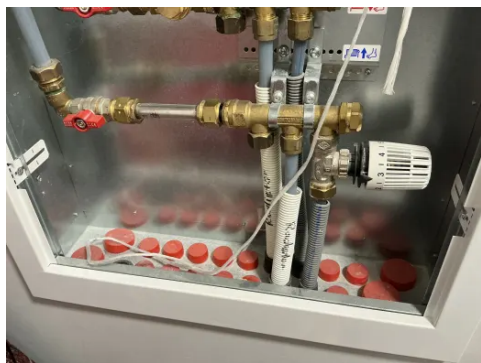
Termostat gulvvarme bad.

Oppsummering av vannbåren varme TG-1

Ikke funnet nevneverdige avvik basert på visuell kontroll.

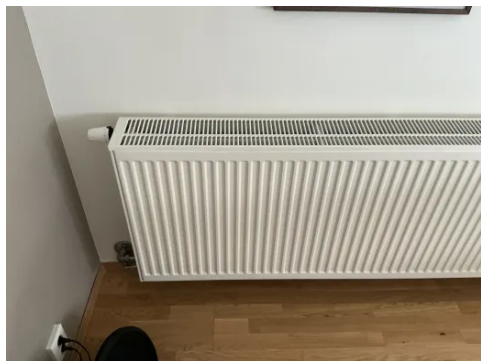
Radiator.

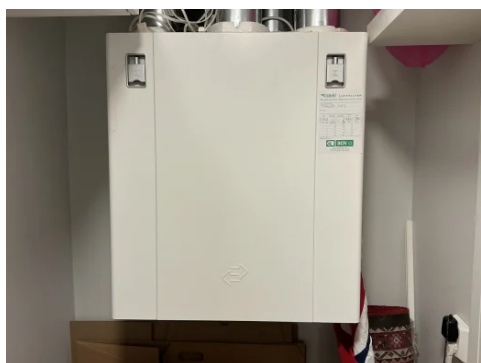
Kontroll av mugg i filter er ikke mulig å verifisere ved enkel visuell kontroll. For å kontrollere dette må filter sendes til laboratorium. Dette blir ikke utført i dette oppdraget. Kontrollen i denne rapporten begrenser seg derfor til å kontrollere om filter fremstår tette og med behov for utskifting.

Ikke funnet nevneverdige avvik basert på visuell kontroll.

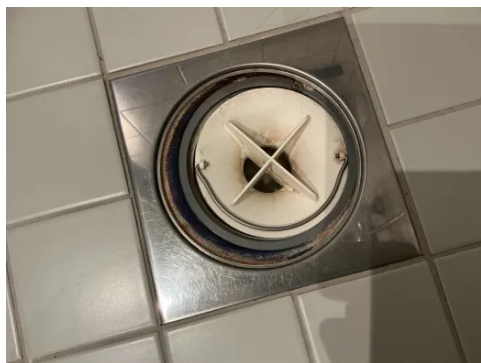
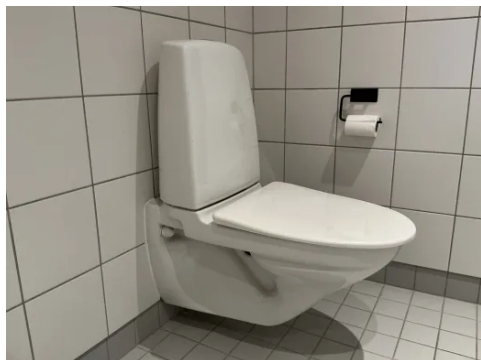
32mm høydeforskjell fra topp gulv ved dør til topp gulv ved sluk.

Overflater fremstår i normalt god stand.

Ikke funnet nevneverdige avvik basert på visuell kontroll i sluk.

TG 2 pga alder (over 10 år)

Fungerer med dette avviket (alder)
