# Helleveien 265 5039 BERGEN

## Tilstandsrapport Eierskifte

Rapportdato: 18.3.2026 (Gyldig til 18.3.2027)

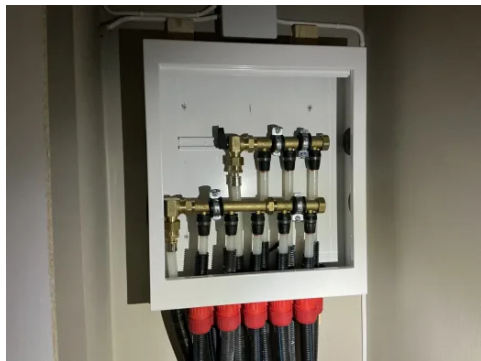
## 6.6 Vannledninger

| <p>Ikke funnet nevneverdige avvik basert på visuell kontroll.<br/> Kontrollen er avgrenset til innvendig i leiligheten, og kontrollen stopper ved veggjennomføringer.<br/> Resterende er borettslaget sitt ansvar.</p> | |
| TG-1 | |

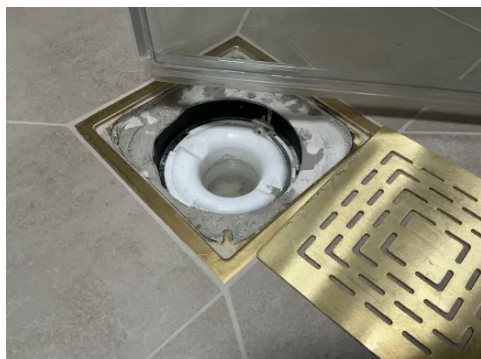
**6.10 Våtrom: Bad**

**Oppsummering av overflater****TG-1**

35mm høydeforskjell fra topp gulv ved dør til topp gulv ved sluk. Inkluderer nedsenket dusjsone.

Ikke funnet avvik basert på visuell kontroll.
