# Tilstandsrapport

📍 Lindealléen 20 B, 0487 OSLO

# gnr. 76, bnr. 19, snr. 3

Rapportdato: 24.09.2025

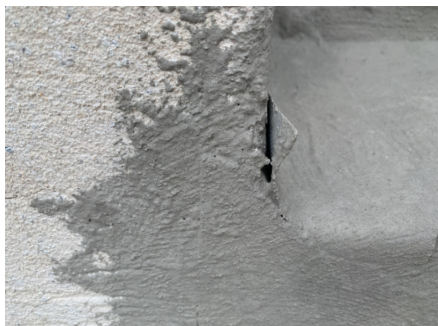
Små gliper på membran ved overganger

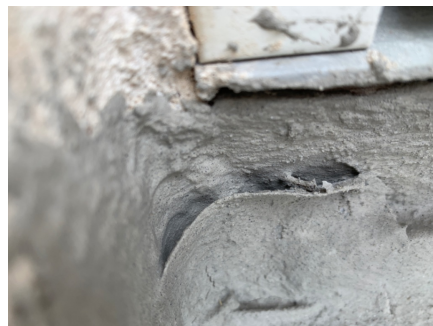
Små gliper på membran ved overganger

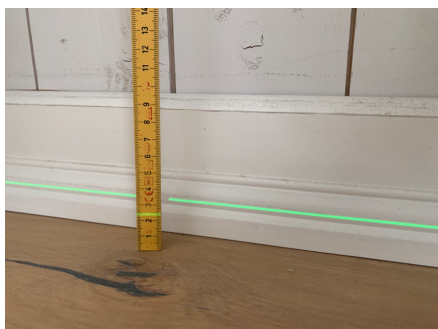
- Det er målt høydeforskjell på mellom 15-30 mm gjennom hele rommet. Tilstandsgrad 2 gis med bakgrunn i standardens krav til godkjente måleavvik.

- For å få tilstandsgrad 0 eller 1 må høydeforskjeller rettes opp. Det vil imidlertid sjelden være økonomisk rasjonelt som et enkeltstående tiltak i en bolig som dette. Dersom boligen en gang skal renoveres, kan man vurdere slike tiltak.

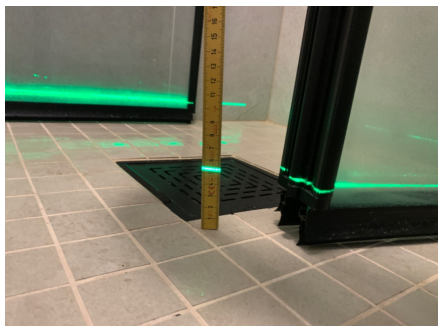
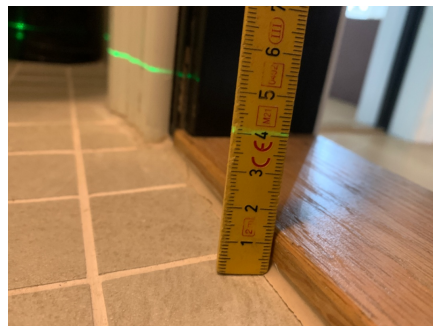
12mm fall fra topp flis ved dør til topp flis ved sluk, avstanden er ca 15 mm fra topp flis til topp terskel meter.

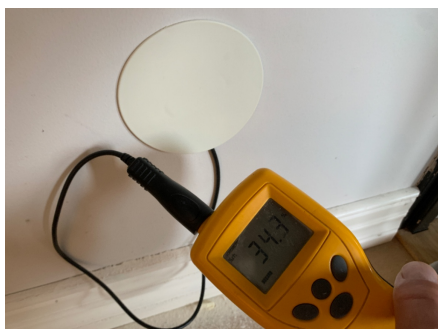
Hulltaking er foretatt uten å påvise unormale forhold. Hulltaking er foretatt i soverom . Fuktmåling (rf%) i konstruksjonen ble målt til 34%.

Ingen fukt påvist i vegg

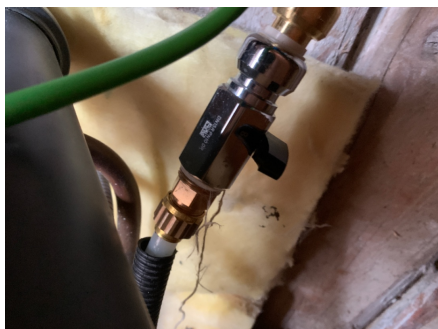
Stoppekran for kjøkken i luke i hovedsoverom
