# Tilstandsrapport

📍 Lindealléen 20 B, 0487 OSLO

# gnr. 76, bnr. 19, snr. 3

Rapportdato: 24.09.2025

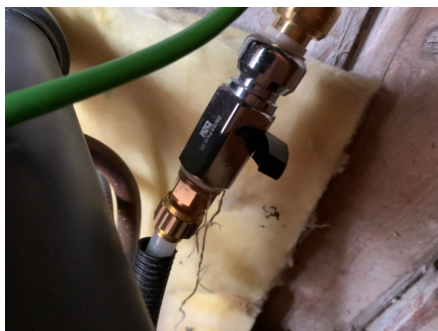
Stoppekran for kjøkken i luke i hovedsoverom

Ingen større avvik på røranlegg påvist foruten at samlestock og stoppekran er plassert i himling uten rørskap.

Uten rørskap med kontrollert rør fra rørskap vil utløse skader i tilliggende konstruksjonerved en evt lekkasje i rør i rør opplegg.
