Tilstandsrapport

Eiet seksjon i boligbygg med flere boenheter

Vollebekkveien 2 H, 0598 OSLO

Oppdragsnr.: 15467-3024

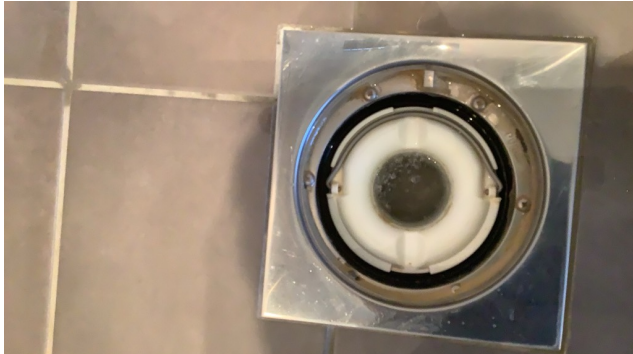
5. ETASJE > BAD/VASKEROM

TG 1 Sluk, membran og tettesjikt

Det er montert membran og plastsluk med klemring på bad.

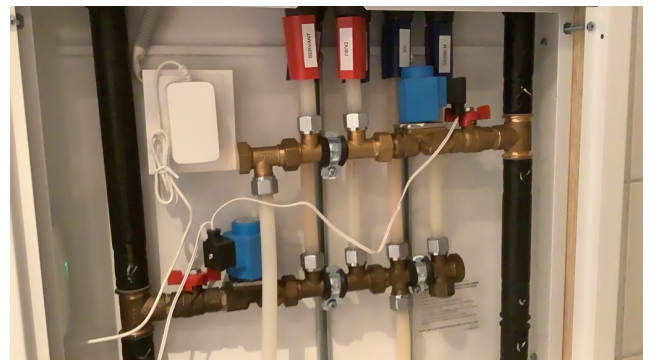
TG 1 Vannledninger

Felles hoved vann tilførselsrør i kobber lagt skjult i kanaler. Vanninstallasjoner i leiligheten montert med "rør i rør" system (PEX). Fordelingsskap med stoppekraner på bad.

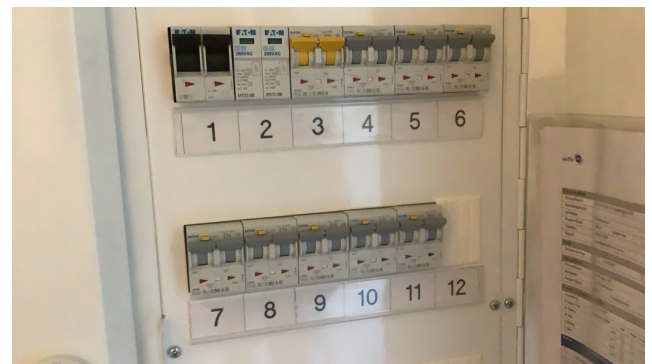
Sikringskap med automatsikringer, 8x15 og 1x25 Amp kurser og jordfeilbryter på alle kurser. Overspenningsvern montert.
