# Tilstandsrapport

Rekkehus

Tiriltunga 234, 1259 OSLO

Rapportdato: 26.01.2026

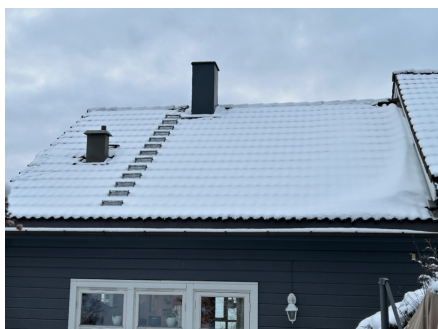
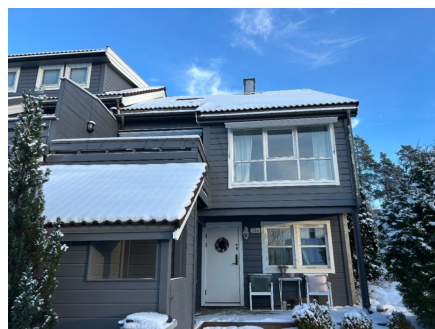
Tak

Siden taket (takkonstruksjon, taktecking og skorstein) kun er observert fra bakkenivå, er vurderingen begrenset av dette. Det er ikke sikkerhetsmessig forsvarlig å bevege seg ut på taket eller observere fra stige. Selv om det ikke er avdekket skader under befaringen, betyr ikke dette at det ikke foreligger skader som en besiktigelse på taket kan avdekke. Vær oppmerksom på denne risikoen. En undersøkelse av taket kan utføres av en fagperson under tilstrekkelige sikkerhetsforhold.

Vær oppmerksom på at begrenset besiktigelse kan medføre at skader ikke er avdekket, og det kan derfor være hensiktsmessig å få utført en grundigere kontroll av taket under sikre forhold.

Det anbefales å overvåke takets tilstand jevnlig, og vurdere utskiftning av takteking og undertak når dette blir nødvendig, for å unngå risiko for lekkasjer og følgeskader på underliggende konstruksjoner.

Kontakt styret for nærmere opplysninger, da vedlikeholdet er borettslagets ansvar.

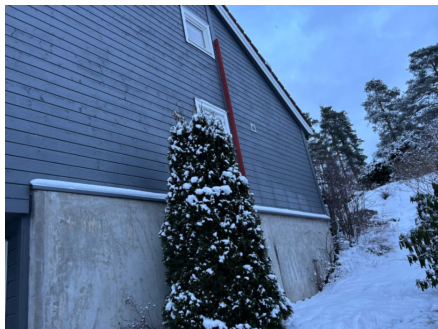
veggkonstruksjon

Det er påvist andre avvik:  
Veggkonstruksjon er fra byggeåret og Tg2 er gitt på alder.

Det bør påregnes økt behov for vedlikehold og eventuelle utbedringer av veggkonstruksjonen grunnet alder, for å unngå forringelse av byggets tilstand og økt risiko for skader som følge av slitasje over tid. Borettslaget har vedlikeholdsansvar for utvendige fasader.

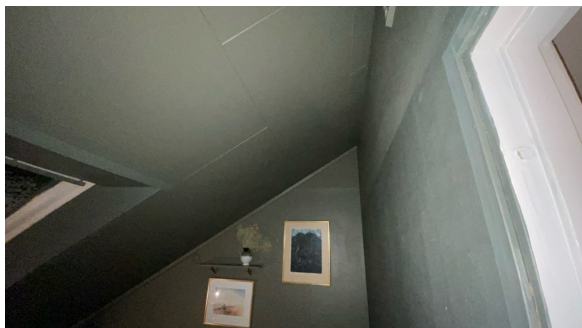
Takkonstruksjon/loft

Ingen tegn til fuktskader innvendig.

Det anbefales å følge med på eventuelle endringer eller tegn til skade, da hele takkonstruksjonen er gjenbygget og ikke kan inspiseres uten inngrep. Konsekvensen av manglende tilgang er at eventuelle skjulte feil eller skader ikke kan oppdages før de gir synlige utslag, noe som kan medføre økte utbedringskostnader.

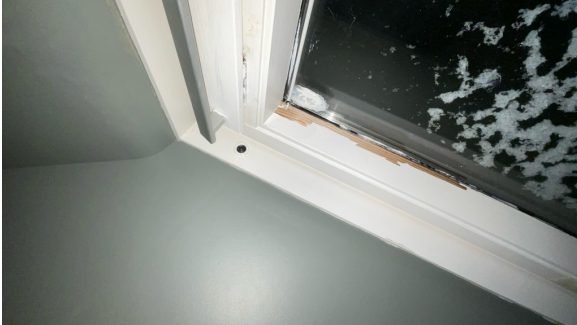
takvindu

- Det er påvist at enkelte vinduer er vanskelig å åpne/lukke.
- Karmene i vinduer er slitte og det er sprekker i trevirket.

Takvinduet var vanskelig å åpne og lukke, det er innvendig avflassing i maling etter kondensskader.

- Vinduer må justeres.
- Det må foretas lokal utbedring.

Det må påregnes på sikt å måtte bytte takvinduet.

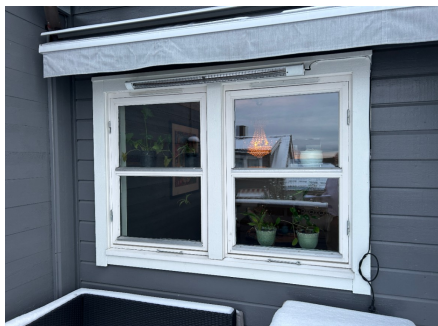
Vinduer

Det er påvist andre avvik:  
Halvparten av tre-vinduenes levetid er oppnådd, beregnet levetid for vinduer er 20-60 år før utskifting.

Vinduene fungerer tilfredsstillende, men har redusert isolasjonsevne sammenlignet med nye vinduer.  
Det bør påregnes at vinduene nærmer seg tidspunkt for utskifting, da de har oppnådd halvparten av forventet levetid.  
Manglende utskifting kan medføre økte varmetap og høyere energikostnader.

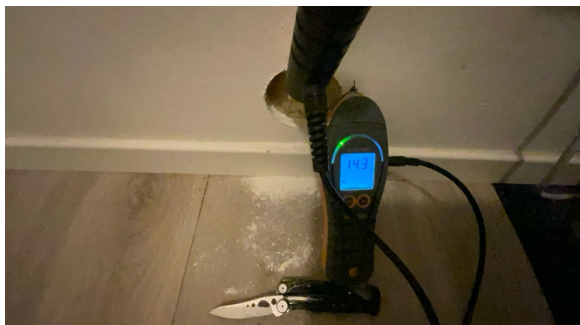
Det er boret i gipsvegg mot kjellermur i boden, det er ikke påvist fukt eller fuktskader, måleresultat var i grensen mot fuktig. Situasjonen bør følges med på og

Fuktsøk i vegg med hulltaking

tiltak gjøres om det skulle oppstå fuktskader,

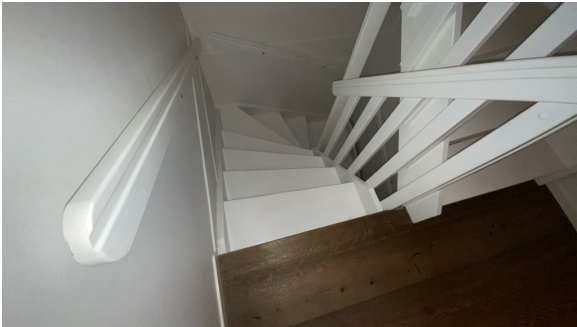
Trapper

- Det er ikke krav om utbedring av åpninger opp til dagens krav.

Det anbefales å redusere åpningene mellom trinnene for å oppfylle dagens forskriftskrav og ivareta sikkerheten, spesielt for barn. Store åpninger kan medføre økt risiko for fall- og klemskader.

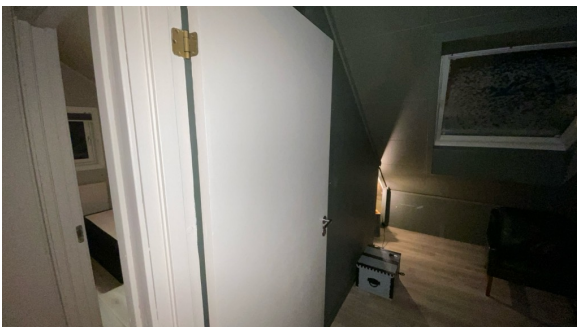
innerdør

- Det er påvist avvik som tilsier at det bør foretas tiltak på enkelte dører.

- Enkelte dører må justeres.

Dører som er vanskelige å åpne og lukke bør justeres eller utbedres for å sikre normal funksjon og forhindre økt slitasje eller skade på dør og karm. Manglende tiltak kan føre til redusert brukervennlighet og ytterligere skader over tid.

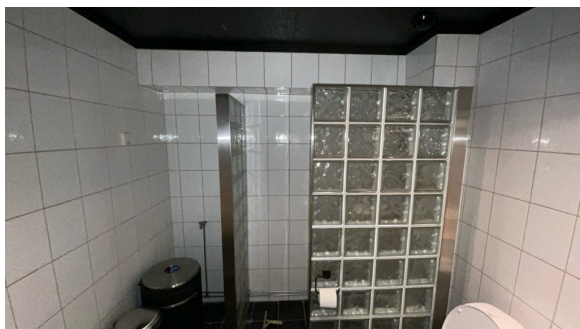
vegger og himling

- Det er påvist at noen fliser har bom (hulrom under).
- Det er påvist sprekker i fliser.
- Svertesopp er registrert

- Selv om bom eller hullyd ikke alltid er et umiddelbart problem, bør det overvåkes nøye før eventuell utvikling i sprekker i flisfuger e.l. oppstår. Dette må en foreta tiltak for, for å begrense utviklingen.
- Skadet flis er i et område hvor den kun utgjør et estetisk avvik.
- Overflater må rengjøres.

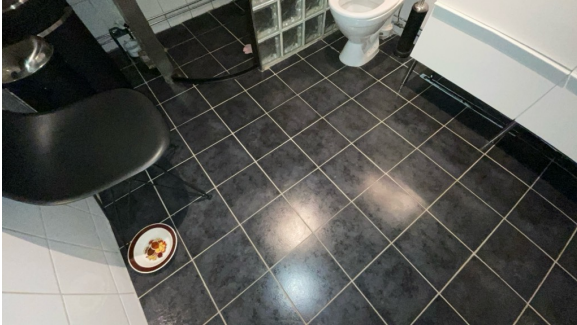
Bad gulv

- Det er mulighet for at det kan forekomme vannlekkasje på våtrommet hvor vann ikke vil gå til sluk.
- Det er påvist at høydeforskjell fra topp slukrist til gulv/synlig topp membran ved dørterskel er mindre enn 25 mm.
- Det er påvist at noen fliser har bom (hulrom under).
- Det er påvist avvik i fallforhold til sluk i forhold til krav i forskrift på byggetidspunktet.
- Det er påvist sprekker i fliser.

Manglende høydeforskjell mellom sluk og terskel øker risikoen for vannlekkasje ut av våtrommet, noe som kan føre til fuktskader i tilstøtende rom.

- Skadet flis er i et område hvor den kun utgjør et estetisk avvik.
- Det bør etableres avrenning inn til sluk for hele våtrommet.
- Eventuelt lekkasjevann fra utstyr utenfor dusjsone vil ikke ha en naturlig vei til sluket. Dette kan føre til at vann samler seg på gulvet og potensielt renner ut av rommet eller trenger inn i konstruksjonen.
- Et bad med manglende/reduert fall til sluk blir mindre funksjonelt og sikkert for brukeren. Dette kan medføre stående vann på gulvet, vann som ikke ledes effektivt til sluket, økt risiko for at vann renner ut av rommet og redusert sklisikkerhet på gulvet.

Det bør utbedres fallforhold slik at vann ledes effektivt mot sluk, og skadede fliser med bom og sprekker bør skiftes for å sikre vanntetthet og hindre vanninntrengning i underliggende konstruksjoner.

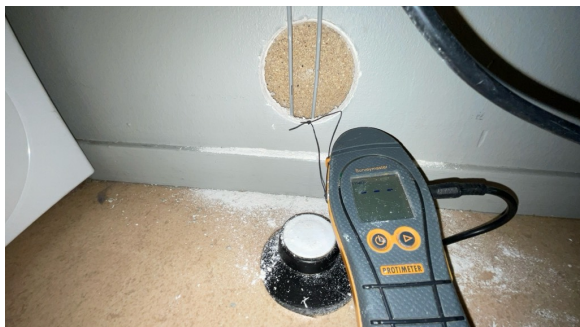
Boret i vegg over fotlist, det ble ikke registrert fukt i undersøkelsesstedet. Det bemerkes at undersøkelsene kun er en punktvis stikkprøve på et område av konstruksjon, dvs. at skader i andre deler av konstruksjonen ikke kan utelukkes.

Hulltagning og fuktsøk

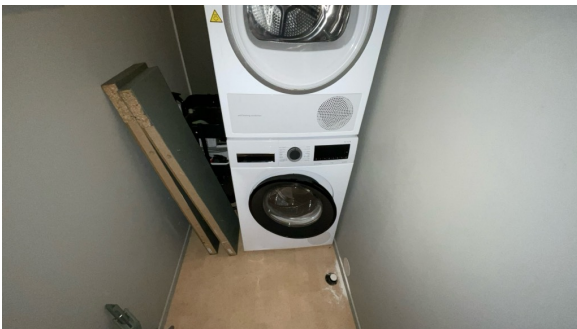
- Det er påvist andre avvik:

Dersom rommet skal benyttes som WC igjen, må nytt utstyr monteres og røropplegg kontrolleres for å sikre forskriftsmessig utførelse. Manglende eller feilmontert utstyr kan medføre lekkasjer eller funksjonssvikt, noe som øker risikoen for fuktskader og følgeskader på bygningskonstruksjonen.

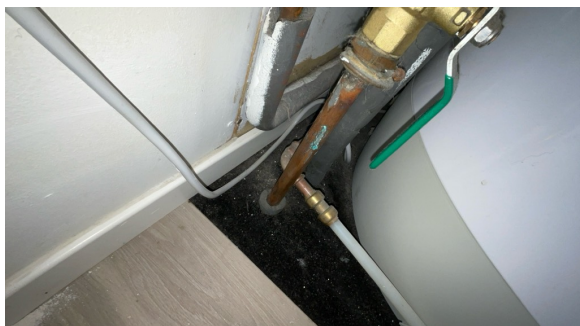
Vannledninger

- Det er ikke behov for utbedringstiltak siden anlegget fungerer i dag, men ut ifra alder kan skader plutselig oppstå på eldre anlegg.
- I forbindelse med oppgradering av våtrom vil det være naturlig med utskiftning av rør.

Det anbefales å vurdere utskiftning av vannledninger i forbindelse med oppgradering av våtrom, da mer enn halvparten av forventet brukstid er passert. Konsekvensen av å ikke gjennomføre tiltak kan være økt risiko for lekkasjer eller skader på grunn av aldrende rør, noe som kan føre til vannskader på bygningen.
