# Tilstandsrapport

Rekkehus

Tiriltunga 234, 1259 OSLO

Rapportdato: 26.01.2026

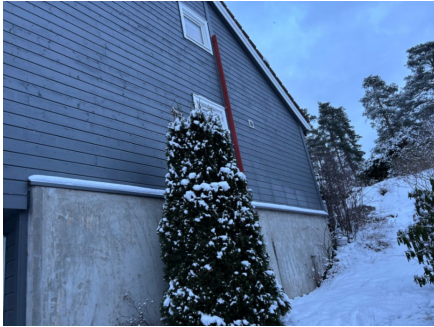
veggkonstruksjon

Det er påvist andre avvik:  
Veggkonstruksjon er fra byggeåret og Tg2 er gitt på alder.

Det bør påregnes økt behov for vedlikehold og eventuelle utbedringer av veggkonstruksjonen grunnet alder, for å unngå forringelse av byggets tilstand og økt risiko for skader som følge av slitasje over tid. Borettslaget har vedlikeholdsansvar for utvendige fasader.

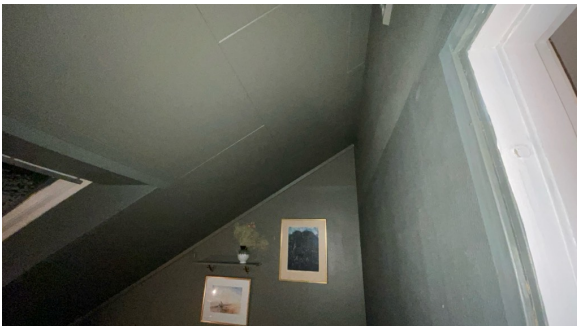
Takkonstruksjon/loft

Ingen tegn til fuktskader innvendig.

Det anbefales å følge med på eventuelle endringer eller tegn til skade, da hele takkonstruksjonen er gjenbygget og ikke kan inspiseres uten inngrep. Konsekvensen av manglende tilgang er at eventuelle skjulte feil eller skader ikke kan oppdages før de gir synlige utslag, noe som kan medføre økte utbedringskostnader.

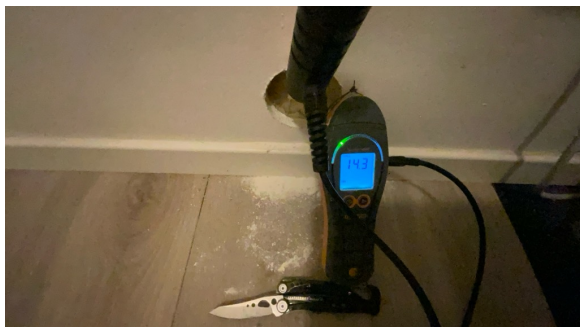
Det er boret i gipsvegg mot kjellermur i boden, det er ikke påvist fukt eller fuktskader, måleresultat var i grensen mot fuktig. Situasjonen bør følges med på og

Fuktsøk i vegg med hulltaking

tiltak gjøres om det skulle oppstå fuktskader,

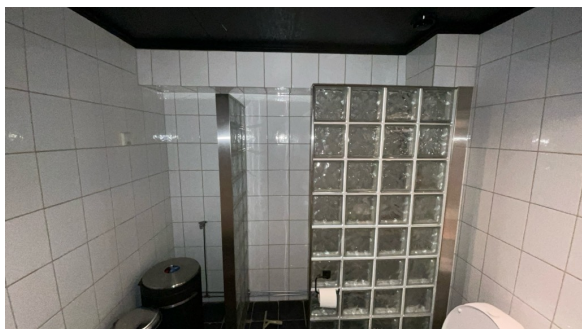
vegger og himling

- Det er påvist at noen fliser har bom (hulrom under).
- Det er påvist sprekker i fliser.
- Svertesopp er registrert

- Selv om bom eller hullyd ikke alltid er et umiddelbart problem, bør det overvåkes nøye før eventuell utvikling i sprekker i flisfuger e.l. oppstår. Dette må en foreta tiltak for, for å begrense utviklingen.
- Skadet flis er i et område hvor den kun utgjør et estetisk avvik.
- Overflater må rengjøres.

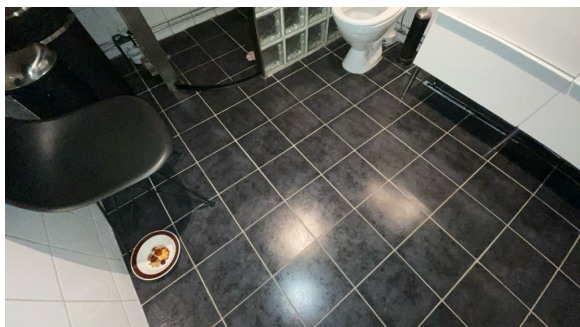
Bad gulv

- Det er mulighet for at det kan forekomme vannlekkasje på våtrommet hvor vann ikke vil gå til sluk.
- Det er påvist at høydeforskjell fra topp slukrist til gulv/synlig topp membran ved dørterskel er mindre enn 25 mm.
- Det er påvist at noen fliser har bom (hulrom under).
- Det er påvist avvik i fallforhold til sluk i forhold til krav i forskrift på byggetidspunktet.
- Det er påvist sprekker i fliser.

- Skadet flis er i et område hvor den kun utgjør et estetisk avvik.
- Det bør etableres avrenning inn til sluk for hele våtrommet.
- Eventuelt lekkasjevann fra utstyr utenfor dusjsone vil ikke ha en naturlig vei til sluket. Dette kan føre til at vann samler seg på gulvet og potensielt renner ut av rommet eller trenger inn i konstruksjonen.
- Et bad med manglende/reduert fall til sluk blir mindre funksjonelt og sikkert for brukeren. Dette kan medføre stående vann på gulvet, vann som ikke ledes effektivt til sluket, økt risiko for at vann renner ut av rommet og redusert sklisikkerhet på gulvet.

Manglende høydeforskjell mellom sluk og terskel øker risikoen for vannlekkasje ut av våtrommet, noe som kan føre til fuktskader i tilstøtende rom.

Det bør utbedres fallforhold slik at vann ledes effektivt mot sluk, og skadede fliser med bom og sprekker bør skiftes for å sikre vanntetthet og hindre vanninntrengning i underliggende konstruksjoner.
