Leilighet
Nannestadvegen 526
2032 Nannestad

Boligens tekniske tilstand:

Dato: 10/06/2026

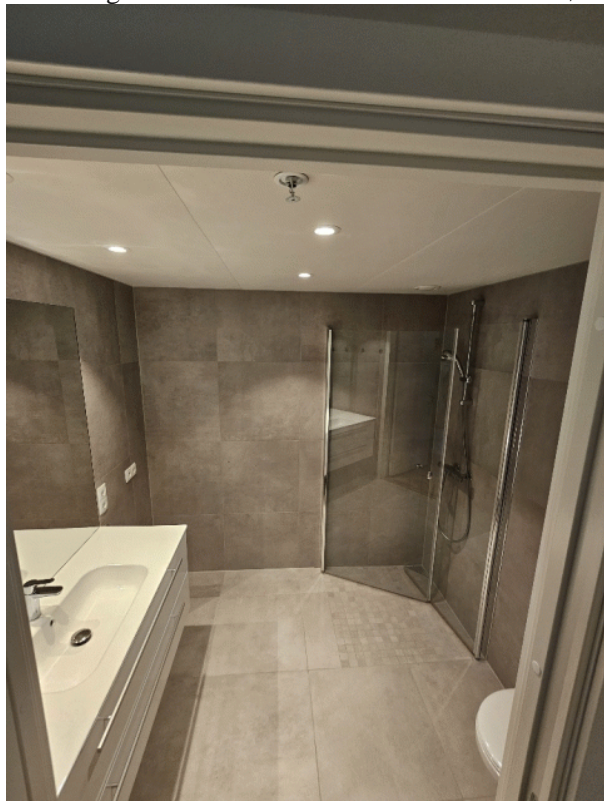
TG 1 1.1.2 Overflate gulv

Det er ikke påvist riss og sprekker.

Det er ikke påvist sprekker i fuger.

Det ble utført en enkelt test av overflatene, der det registreres tilfredsstillende fall på gulv mot sluk. Høydeforskjell fra toppen av sluket til toppen av membranen ved dørterskelen ble målt til 25 mm. Gulvfliser vurderes å være forenlig med alder og bruk. TG1

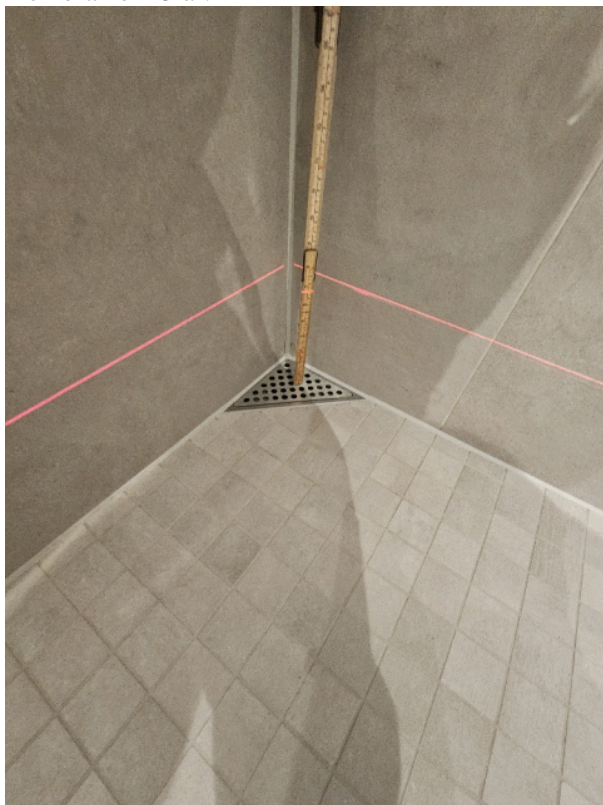
**TG 1** 1.1.3 Membran, tettesjiktet og sluk

Membranen er fra 2023

Det er ikke påvist avvik i forhold til sluk, rørgjennomføringer, mansjetter eller klemring.

Det er ikke påvist tegn på feil utførelse, feil materialvalg, skadelig fukt eller utettheter.

Det ble ikke boret hull fra tilstøtende rom til badet for å måle fuktnivået i bunnsvillen, fordi badet er fra 2023 og er en prefabrikkert baderomsmodul. Det ble søkt etter fukt på tilgjengelige tilstøtende overflater under befaringsstidspunktet, der det ikke ble avdekket unormale verdier.

Risiko: Når bunnsvillen ikke kan kontrolleres med fuktmåling, foreligger det en begrensning i undersøkelsen. Det kan dermed ikke fullt ut utelukkes skjult fukt eller begynnende skade i konstruksjonen, selv om badet er av nyere dato og oppført som prefabrikkert modul.

Anbefalt tiltak: Det anbefales å legge til grunn at badet er nytt fra 2023 og oppført som prefabrikkert baderomsmodul, og at inngrep derfor ikke ble vurdert som hensiktsmessig. Dersom det senere oppstår mistanke om fukt, lekkasje eller skade, bør videre undersøkelser vurderes utført av fagperson med egnet metode som ikke medfører unødig skade på modulen.
